鋼床版の疲労耐久性に関する損傷対策手法の提案

Retrofitting for ECC-strengthened orthotropic steel bridge deck damaged by fatigue loading

三田村浩*¹, 平石剛紀*², 林川俊郎*³, 松井繁之*⁴,
Hiroshi Mitamura, Masanori Hiraishi, Toshiro Hayashikawa, Shigeyuki Matsui

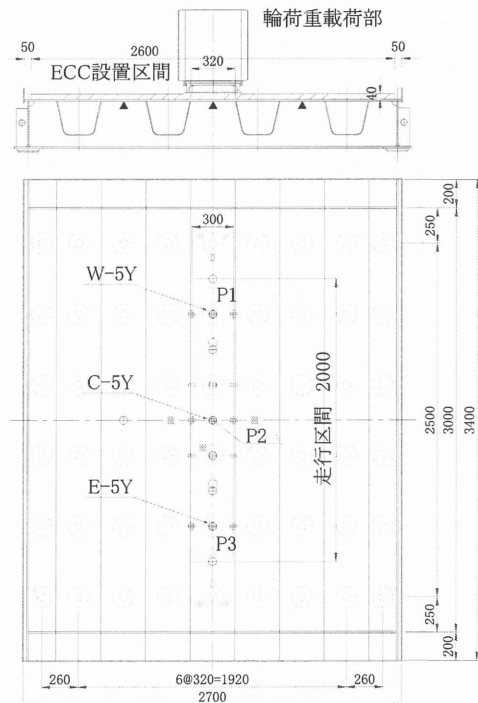
図-3 試験体概要図

試験体概要を図-3に示す。試験体は主桁支間3m、橋軸直角方向2.7m、鋼床版厚さ12mm、ECC厚さ40mm、防水層の塗膜2mmである。試験体の周囲は、水を溜めるための鋼枠を設置した。載荷の支持条件は、四隅に長さ150mm丸鋼を用いた4点単純支持とした。走行ラインは実橋と同じくUリブ間に橋軸直角方向中央とし、輪荷重は直径500mm、幅300mmの鉄輪が試験体の中央から前後1mを毎分24往復するよう設定した。

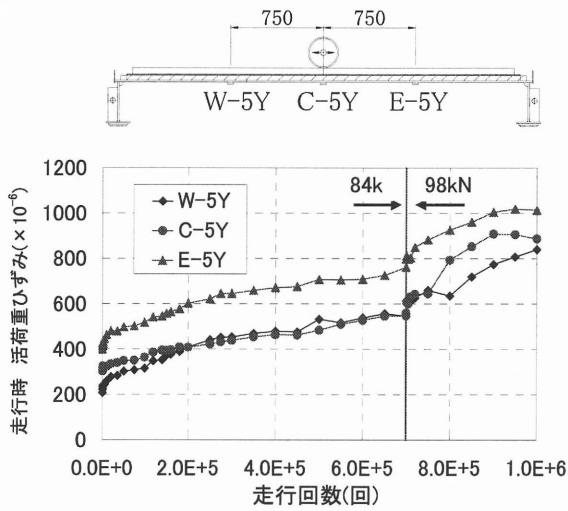
図-4 鋼床版下面の橋軸直角方向ひずみ変化

輪荷重走行疲労試験結果を図-4および図-5に示す。活荷重による橋軸直角方向のひずみは、載荷回数

が増えるごとに徐々に増加した。70万回以降は載荷荷重の増加によって比例的にひずみが増大したのち、鋼床版のひずみ(応力)が急速に増加した。水圧は84kNでの載荷状態では安定していたものの、98kNの荷重で急激に増大した。また、試験時には写真-3に示すように、荷重載荷位置近傍のひび割れから、水の噴出しも確認された。

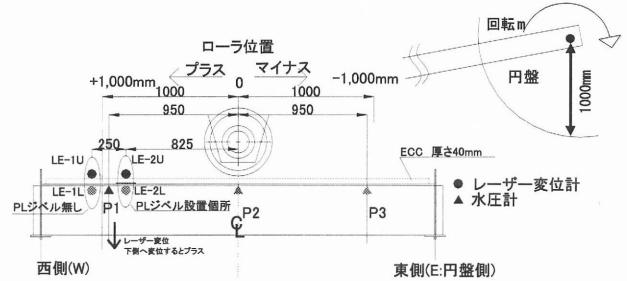
図-6 輪荷重走行試験概要図

輪荷重走行疲労試験概要を図-6 に、動的圧水測定結果および荷重位置を図-7 に示す。荷重装置の移動速度は、図-6 に示す半径 1m の円盤が回転し、荷重装置を毎分 24 回往復させていることを考慮すると、中央部付近で最大約 9km/h となる。図-7 の測定結果は、荷重車輪位置と測定された水圧の経時変化図である。荷重装置が速度最大となる中央 (P2) において、瞬間最大 1.3MPa 程度の圧力が計測された。これは、繰り返し荷重を受けることにより ECC と防水層の間に滞水した間隙水が輪荷重によって高水圧を発生させているものと考えられた。

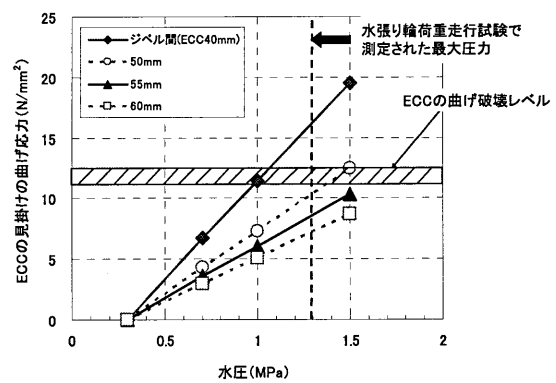
図-10 水圧と施工厚を変えたECCに発生する見掛けの曲げ応力の関係

事前検討として図-10に示すように、輪荷重走行試験で確認された水圧1.3MPaが生じた場合でも、ECCに発生する見掛けの曲げ応力を曲げ破壊レベルよりも低い値とするためには、ECC施工厚を50mm以上確保する必要がある。しかし、本橋梁では、舗装施工厚を確保するためECCの厚さを増やすことが出来ず、アラミド繊維シートの補強によって曲げ耐力を向上させる方法を選定することとした。適用するアラミド繊維シート1枚の引張耐力をECCの厚さに換算すると16mmに相当することから、本補強を用いることで、ECCの施工厚50mm以上が確保され、所定の引張耐力が付与できるものと推定される。この補強効果を確認するために、ECC表面に水が滞水した状態での定点載荷疲労試験を実施した。試験体は、図-11に示すように幅200mm、長さ1640mmとし、ECCにひび割れが生じた状態を模擬するため、ECCには約1mm幅のスリットを計5箇所設けた。ECC上面には、アクリル系樹脂によりアラミド繊維シートを樹脂含浸させており、スリット部分（ひび割れ

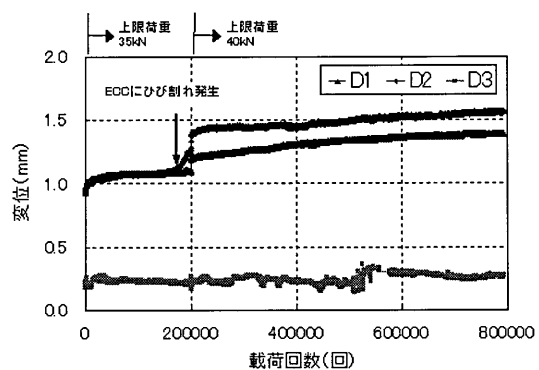
図-12 アラミド繊維シートの補強効果確認試験結果

図-12に試験結果を示す。載荷回数16万回近傍で変位が増加しているが、これはECCのスリット部分(ひび割れ部分)の樹脂充填部分で再びひび割れが発生したことによるものである。その後は再びひび割れ部分を含む変位・ひずみに大きな変化はなく、疲労試験終了後の目視調査においても、繊維シートの損傷およびECCに過大なひび割れの発生等は認められなかった。

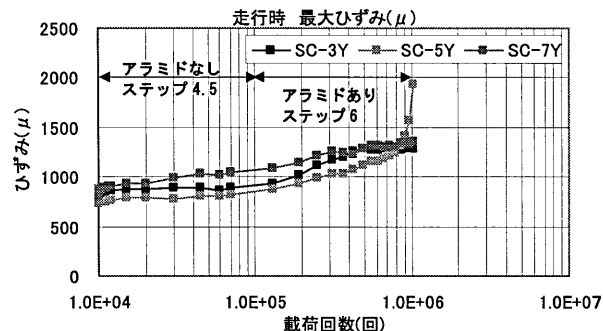
図-13 最大ひずみの計測結果(ステップ4,5,6)

ステップ4~6の走行時の最大ひずみデータを図-13に示す。ステップ4,5はアラミド無し(9.5万回載荷)、ステップ6はアラミド有り(102万回載荷)でも荷重は98kNである。
