## 既設 RC 床版の劣化度評価について

Evaluation Method for Deterioration of Expressway Bridge RC Decks

福永 靖雄\*, 松井 隆行\*\*

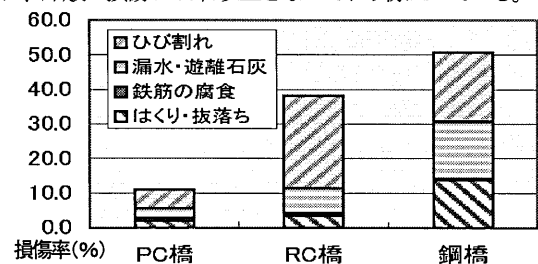
【図-1 構造物の橋種別損傷率】

点検によって発見された構造物の損傷を、損傷率 (損傷面積対象全体面積) で表したものを図-1 に示す。この図から、コンクリ

ート RC 橋、PC 橋と鋼橋を同一レベルで比較した場合には、鋼橋の損傷比率が高い。鋼橋の損傷の内訳としては、図-2 に示すように、床版の損傷が 60% 以上となっており際立っている。
