## RC床版の補修工法施工時に与える影響に関する実験検討

### Experimental study on damage influence execution of repair for RC slabs

和田圭仙\*<sup>1</sup>, 稲葉尚文\*<sup>1</sup>, 本間淳史\*<sup>1</sup>, 佐野昌嗣\*<sup>2</sup>, 片桐良貴\*<sup>3</sup>  
Yoshinori Wada, Naofumi Inaba, Atsushi Homma, Masatsugu Sano, Yoshiki Katagiri

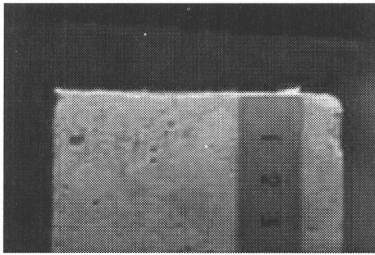
ひび割れ含浸剤は確認できなかった。
切削後無処理

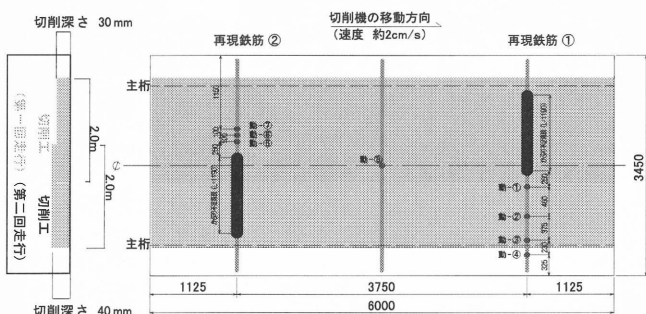
図-5 鉄筋の切断位置

上側鉄筋のかぶり不足の場合、床版の切削時に切削機ビットが上側鉄筋に衝突し、鉄筋を損傷する事例が現場などで確認されている。路面切削機により鉄筋が損傷することは望ましくないことは議論するまでもないが、これまでに既設床版へのダメージがどの程度であるか、定量的に把握したデータは少ない。上記のことから、路面切削機による鉄筋損傷の影響を把握する目的として、図-5の青線部に示すように上側鉄筋のかぶりを故意に不足（折り曲げ加工）させ、切削機ビットが鉄筋に衝突するよう配置した。

切削作業	鉄筋損傷レベル	
	再現鉄筋①	再現鉄筋②
1回目 (2m幅切削)	小	小
2回目 (2m幅切削)	中	大

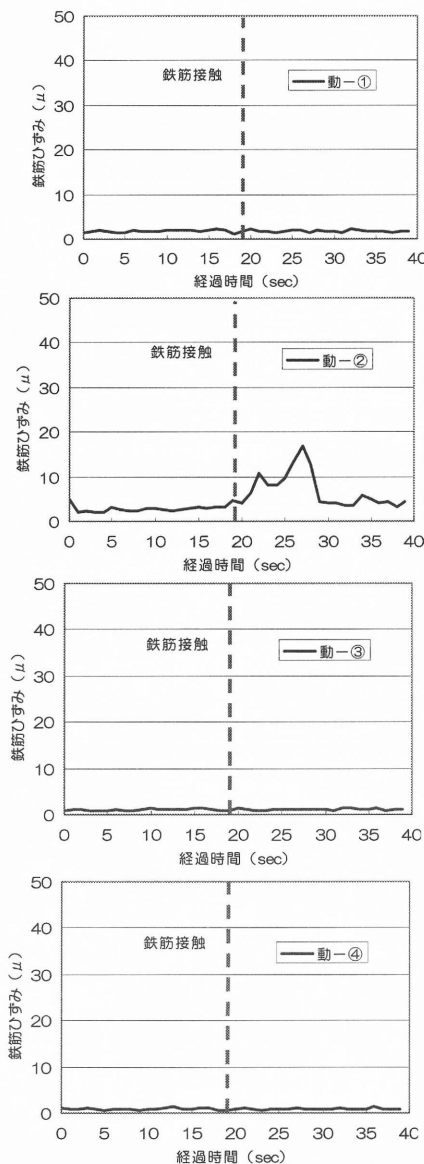
図-9 鉄筋の動ひずみ波形（1回目）

図-8, 10 に切削位置と動ひずみ測定箇所を、写真-5, 6 に鉄筋の損傷状況を示す。また路面切削機が鉄筋に接触した際の鉄筋の動的ひずみ波形（波形処理済み）を図-9, 11 に示す。鉄筋ひずみの動的波形をみると、1回目の切削より2回目の方が、鉄筋の振動（ひずみ）が広範囲となっていることがわかる。この結果は、鉄筋の損傷レベルも一因として挙げられるが、かぶりが切削により減少したことも影響として考えられる。
