青森ヒバ材を用いた木橋「鶴の舞橋」の健全度調査

Health inspection of timber bridge “Tsurunomai-hash” made of Aomori-Hiba

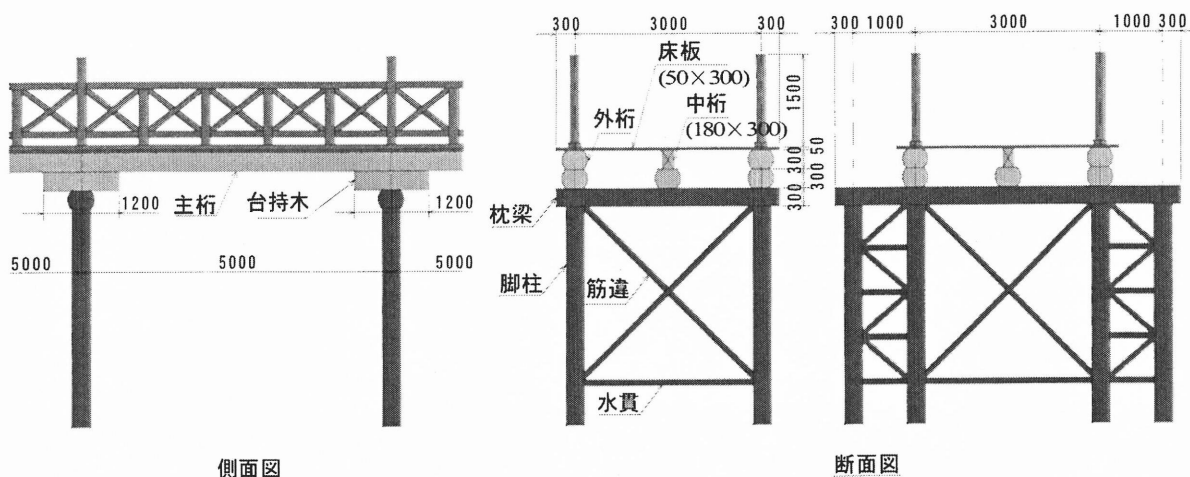
図1 「鶴の舞橋」一般図

測定は、着目する橋脚上の床版に写真3に示すようにスタッフを水平に設置し、その目盛りをステージに設置したトランシットで読む方法で行った（写真2）。着目する橋脚上の高欄を人力で数回加振した後、自由振動を生じさせ、そのときのスタッフの目盛りの読みから最大振幅を測定した。橋の形状がアーチ状のため、ステージから比較的近い位置の橋脚のみの限られた測定であるが、22箇所 of 橋脚上で橋軸直角方向に人力加振し、その位置での振幅を測定した結果、振幅は0.0～0.3cmの範囲内にあり、極端に大きな振幅が現れる橋脚はないが、この中でも大きな振幅である0.3cmの橋脚については、プレーシング材（筋違い）の接合箇所の点検が必要と判断された。図1に示したように、橋脚に筋違いが配置されているが、実際には、これらの接合部に隙間や遊びが生じて、プレーシング材の機能を果たしていない箇所も多く認められるため、横荷重や地震荷重に対する照査が必要である。

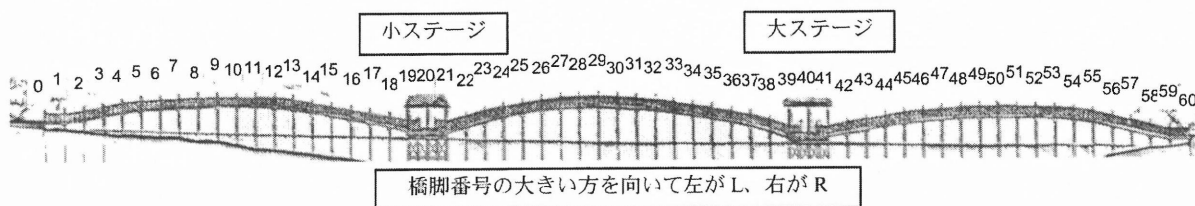
図2 橋脚番号図

測定は写真2に示すようにステージから斜め方向に視準しており、限られた範囲での測定であったが、第1径間（図2）の橋脚は、左側に傾斜している傾向が見られ、中央径間（大小ステージ間）においては右側に傾斜している傾向が見られた。しかしながら橋軸直角方向の変位量（2～6cm程度）は部材の固有の形状のばらつきを考慮すれば大きくなく、これが直接耐荷力の低下をもたらす可能性は低いと考えられた。

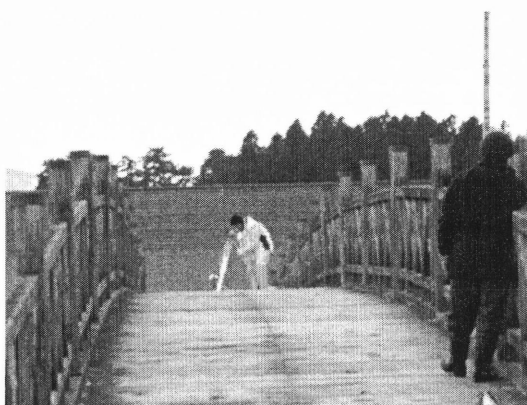
写真1 オートレベルによる形状測定

図4にオートレベルによる形状測定結果を各径間毎に図示する。支点付近は測定できなかったためアーチ部分のみ表示している。橋脚No.36において、左(L)と右(R)の高さの違いが見られるが、その差は、5.4cmであった。その他の箇所における左右の差は大きくても約1cm程度であった。また、各径間のアーチ形状は、アーチ頂部（橋脚No.10、30、50）を境にほぼ対照的となっていた。上部工はアーチ形状をなしているが、実際は単純桁であるため、橋脚の沈下が生じても過大な不静定力が生じることはなく、耐荷力が低下する可能性は低いと考えられた。

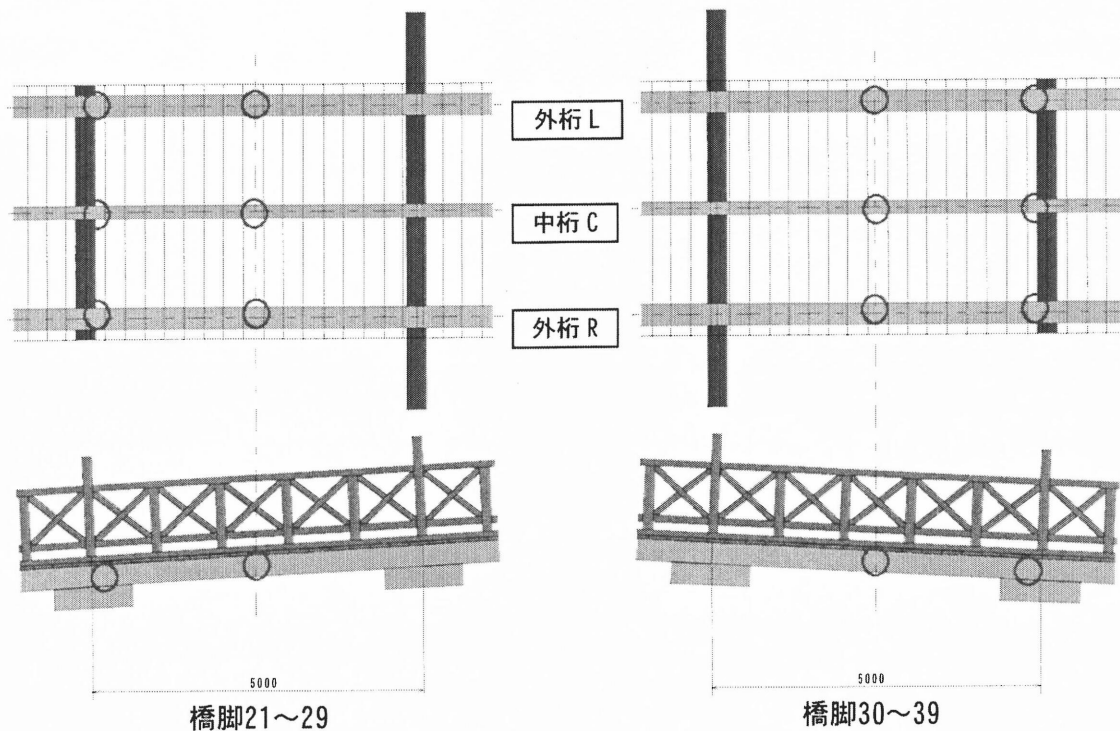
図5 穿孔抵抗測定箇所

主桁の断面内の腐朽の程度を評価することを目的としてレジストグラフによる穿孔抵抗測定を行った。測定箇所は、3. 調査方法で述べたように調査条件の制約から、大小ステージ間の中央部径間（橋脚番号21～39）のみを対象に行った。測定は各径間の桁端部と支間中央部について行ったが、各径間は図5に示すように橋軸方向に勾配があるため、桁端部の測定は木材腐朽に影響を与える水の滞留が多いと予想される下り勾配側のみについて行った。
