## 13年の供用履歴を持つ既存木橋の載荷破壊実験

### Destructive loading test of a rebuilt wooden bridge served for 13 years

○軽部正彦<sup>\*1</sup> 林知行<sup>\*2</sup> 加藤英雄<sup>\*3</sup> 宮武敦<sup>\*3</sup> 新藤健太<sup>\*1</sup> 青木謙治<sup>\*2</sup> 藤田和彦<sup>\*4</sup>  
KARUBE Masahiko, HAYASHI Tomoyuki, KATO Hideo, MIYATAKE Atsushi,  
SHINDOU Kenta, AOKI Kenji and FUJITA Kazuhiko

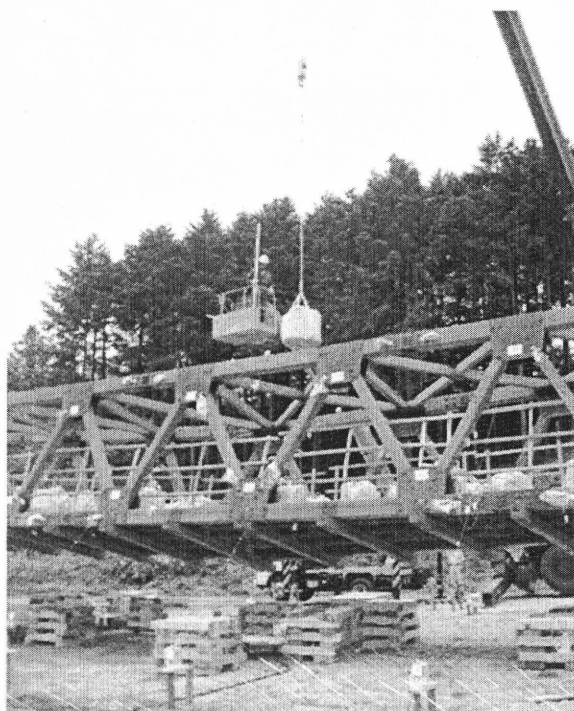
木橋の耐荷性能検証の目的で破壊し落下するまで加力を続ける方法として、荷重積載による加力を考えた。幸いにして、木橋を再組立した現地には作業用重機演習用土砂があり、これを土嚢袋に詰め、クレーンにより上弦材間の水平ブレースをかわしながら、吊り込むこととした。直径900mmの土嚢は約320kgになるが、劣化した木橋を破壊するに十分な約400kN分（130袋）を用意した。なお、関係者の安全を確保するため載荷開始後は、木橋上及び安全距離内の立ち入りを禁止し、吊り荷の切り離しは、木橋上に位置させた高所作業車から行った。(写真3参照)

写真3 クレーンにより床板上に土嚢を載せる  
(写真は一次破壊後)

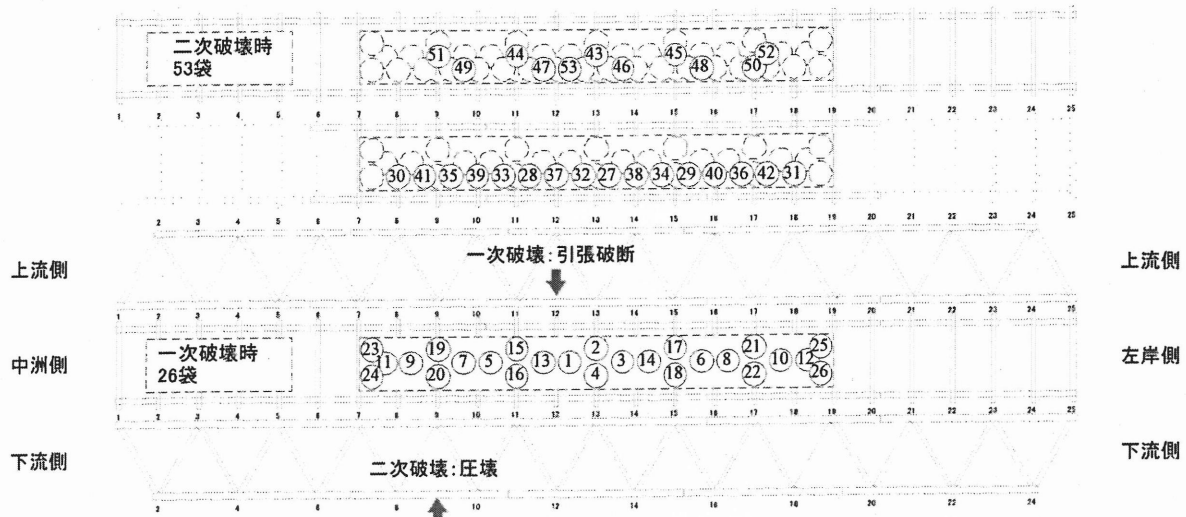
図1 土嚢積載位置とその順序

土嚢は、橋長の1/2にあたる中央部分に対して、出来るだけ均等な分布となるよう、橋長および幅員方向に対して、左右対象に積載した。土嚢積載の位置とその順序を、図1にまとめる。
