## 4 Williamsburg Bridge の補修工事

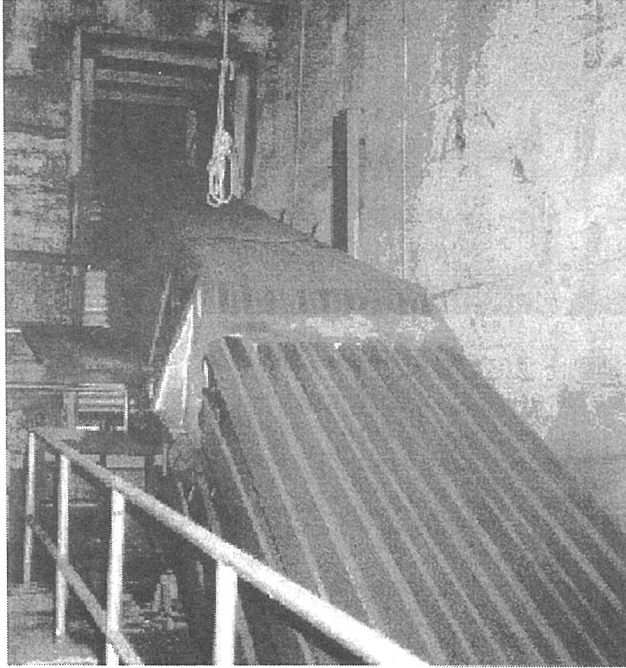
写真-11 ケーブルアンカー部

写真-11 にケーブルアンカー部を示す。ケーブルアンカーの壁には自然石が使用されていた。また、写真-12 は、アンカーレイジ内部で見つけた柱の基部である。柱基部はこれを支えるコンクリートから大きくはみ出し、さらにコンクリートと柱基部との間に隙間があったため、過去に間詰が行われたことを示している。柱にはリベットが使用され、柱と基部の連結には高力ボルトが用いられており、写真-9 と同様、時代の相違を示している。
