## 13年の供用履歴を持つ既存木橋の載荷破壊実験

### Destructive loading test of a rebuilt wooden bridge served for 13 years

**ABSTRACT** We report the loading experiment of 36m span wooden truss bridge built in May 1990. Because of the deterioration of some members, this pedestrian bridge was replaced by steel bridge in December 2003 without the verification of residual strength performance. All of the wooden members, steel connections and fasteners were stored in indoor-warehouse. In March 2007, we rebuilt the bridge in the research field in Hiroshima. After curing for the 15 month, we carried out the loading experiment in June 2008. The upstream lower-cord was broke at 94.4kN, and completely collapsed at 189.7kN by compression failure of downstream upper-cord.

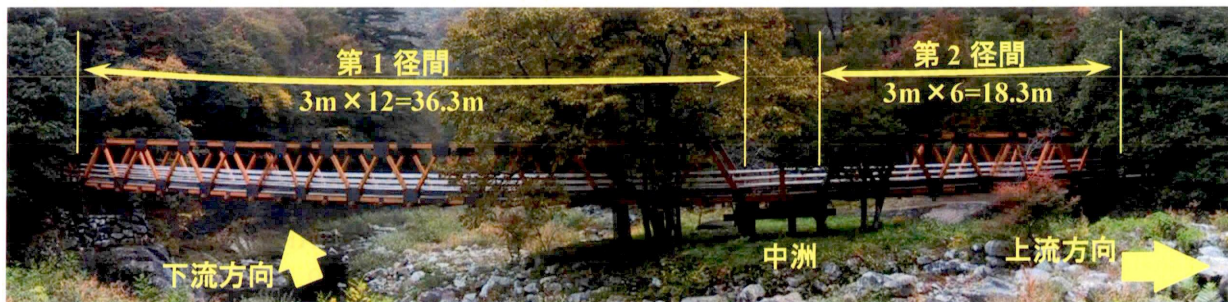
写真2 解体前の対象橋梁の全景（2003/11/06 撮影・4枚を合成）

破壊した木橋は、1990年（平成2年）5月に広島県立山野峡自然公園内の歩道橋として架設された下路式木造単純トラス橋「かっぱ橋」の第1径間である<sup>1)</sup>。同木橋は、架設位置の都合から「くの字」に配置された、第1径間(36.3m)と第2径間(18.3m)の2径間からなり、両径間とも有効幅員2.3m、主構高さ2.7mであった<sup>4)</sup>。（写真2参照）

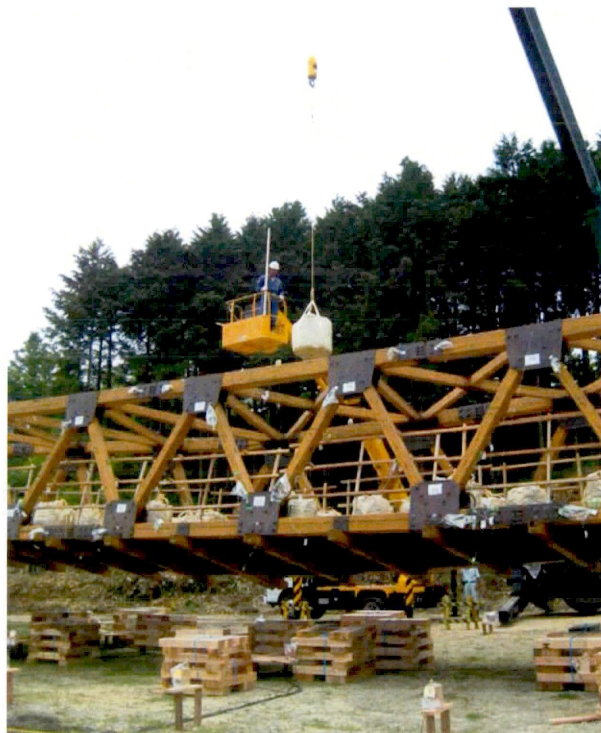
木橋の耐荷性能検証の目的で破壊し落下するまで加力を続ける方法として、荷重積載による加力を考えた。幸いにして、木橋を再組立した現地には作業用重機演習用土砂があり、これを土嚢袋に詰め、クレーンにより上弦材間の水平ブレースをかわしながら、吊り込むこととした。直径900mmの土嚢は約320kgになるが、劣化した木橋を破壊するに十分な約400kN分（130袋）を用意した。なお、関係者の安全を確保するため载荷開始後は、木橋上及び安全距離内の立ち入りを禁止し、吊り荷の切り離しは、木橋上に位置させた高所作業車から行った。（写真3参照）

写真3 クレーンにより床板上に土嚢を載せる（写真は一次破壊後）

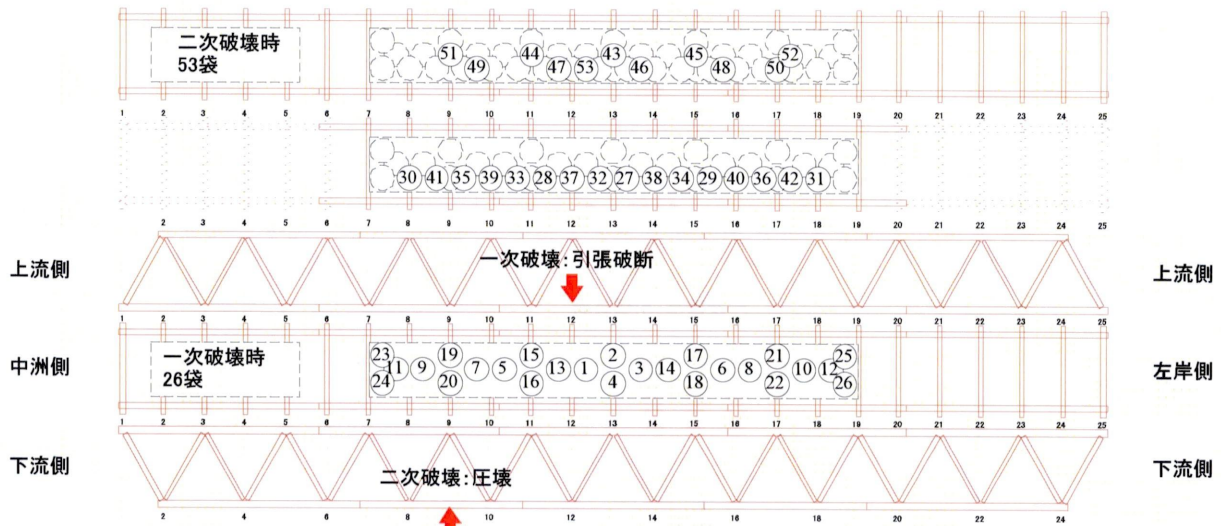
土嚢は、橋長の1/2にあたる中央部分に対して、出来るだけ均等な分布となるよう、橋長および幅員方向に対して、左右対象に積載した。土嚢積載の位置とその順序を、図1にまとめる。

図1 土嚢積載位置とその順序
