### 3. 保全事例の紹介

I. 湖畔橋の復元について

II. 犀川大橋, 白川橋の保守について

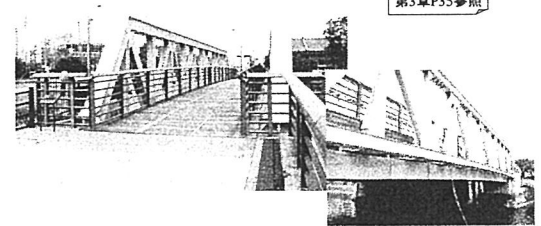
(2) 溶接補修  
新港橋梁(横浜市)  
大正元年製の国産ポニーワーレントラス鉄道橋を平成13年に歩道橋として再生

レーシングバーはすべてリベットで取り付け  
溝形鋼の腐食部分を切断、新規部材を突合せ溶接  
※ 溶接性に問題がなければこれも解決策の一つ

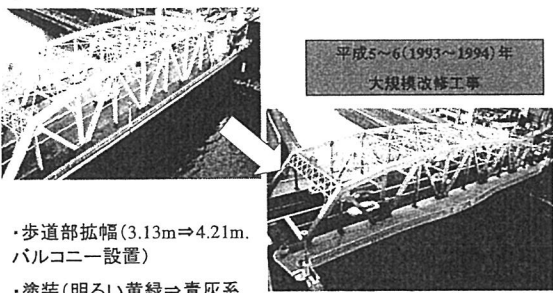
犀川大橋の全景

経年(約70年)腐食・劣化  
交通量増加による床版劣化  
歩道有効幅員が狭い

- ・歩道部拡幅(3.13m⇒4.21m、バルコニー設置)
- ・塗装(明るい黄緑⇒青灰系グラデーション)

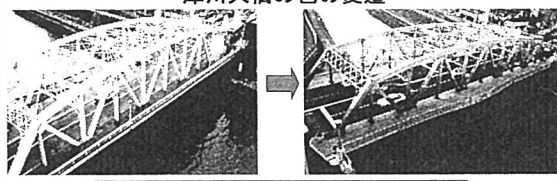
犀川大橋の色の変遷

施工年	塗装色
1958(昭和32)年	ネズミ色
1966(昭和41)年	カーキ色
1975(昭和50)年	白系クリーム色
1984(昭和59)年	明るい黄緑(市民アンケート)
1993(平成5)年～	青灰系グラデーション(犀川大橋補修検討会・景観検討委員会)

日本の伝統色を加賀を源に見られる漸増漸減、連続彩色の配色法でアレンジ、金沢らしい景観色になるように丁寧な検討。

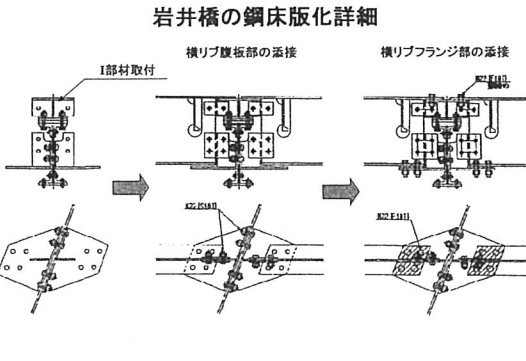
岩井橋の鋼床版化詳細

I部材取付  
横リブ腹板部の添接  
横リブフランジ部の添接

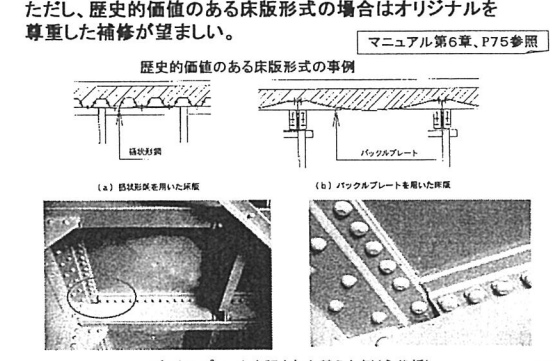
歴史的価値のある床版形式の事例

(a) 鉄筋コンクリートを用いた床版  
(b) バックルプレートを用いた床版

バックルプレート床版を打ち替えた例(永代橋)

ただし、歴史的価値のある床版形式の場合はオリジナルを尊重した補修が望ましい。

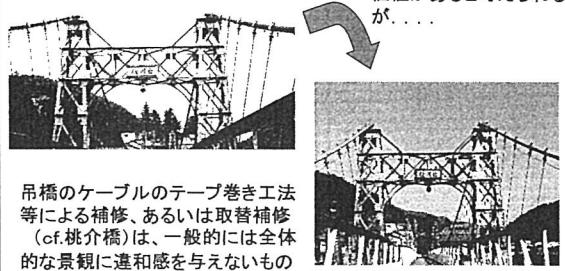
吊橋ケーブルの補修事例

歴史的な吊橋では、当然ケーブルにも歴史的価値があると考えられるが...
