被災した鋼箱桁橋の亀裂進展監視のための遠隔モニタリング

Remote monitoring to observe crack growth of stricken steel box-girder bridge

田代大樹*, 吉岡勉**, 佐々木達生***, 小橋朋和***, 岡本晃****

*工修, 大日本コンサルタント(株)保全エンジニアリング研究所 (〒170-0003 東京都豊島区駒込 3-23-1)

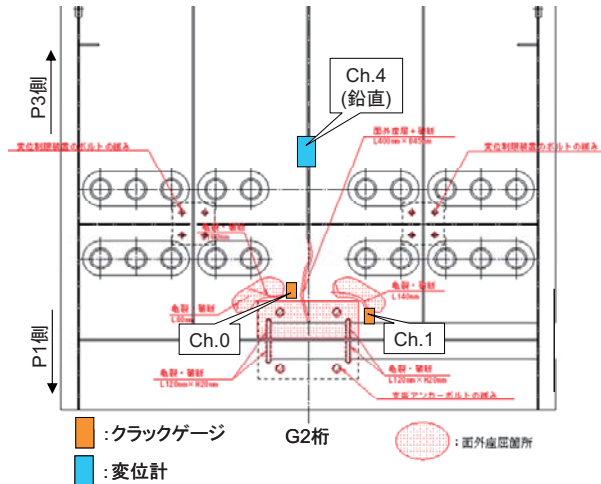
図-6 計測位置(G2桁)

5ch 中 4ch にクラックゲージを用いて、G1 と G2 を対象とした。計測スタート時の計測位置を図-6, 7 に示す。残りの 1ch は、亀裂進展への影響が大きいと考えられる下フランジのたわみに着目し、G2 桁の鉛直変位を計測した。また、余震後の再計測にあたっては、G1 桁の支承前面に設置したクラックゲージ Ch2 を取り外し、GR 桁の下フランジの橋軸方向水平変位として新たに設置した。余震後の計測位置を図-8 に示す。
