鋼床版疲労損傷の調査、補修そして予防保全へ

Investigation on the Steel Bridge Deck to Improve its Fatigue Performance

田中信治*, 中本丈視**, 杉浦和樹***
Shinji Tanaka, Takemi Nakamoto, Kazuki Sugiura

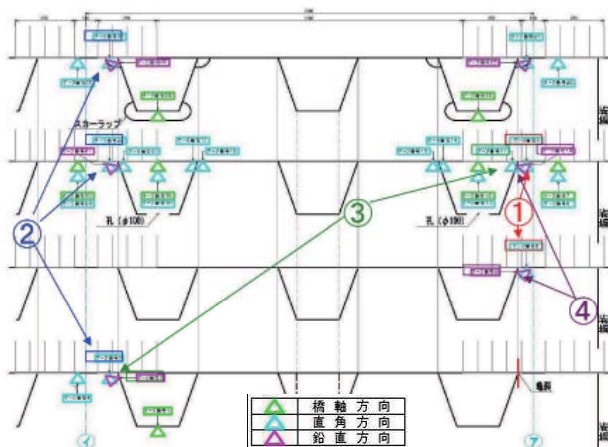
図-3 ゲージ添付位置とグループ関係

３．１ 応力測定

試験車による実応力測定では、20t ダンプトラックを 3 車線それぞれの車線で停車・走行を行い、静的・動的な応力と変動範囲を測定し、走行速度は約 30, 50, 60km/h とした。一般車による実応力測定では、72 時間の通常走行状態で、実応力及びその頻度を測定した。計測には歪ゲージを用い、測定箇所と表－２に示すグループの関係を図－３に示す。また、発生する応力と通行車両の軸重や総重量等との相関性を確認するため、BWIM(Bridge

グループについては図-3参照

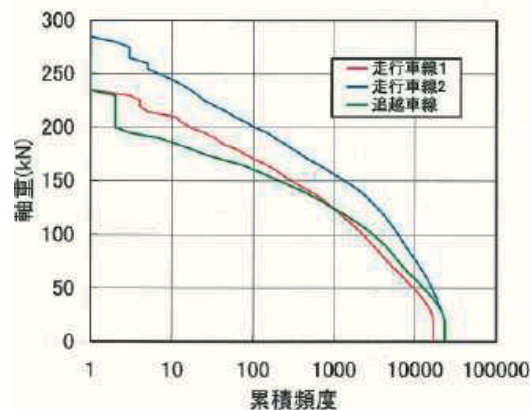
図-5 軸重累積頻度分布

また、箱桁ウェブに隣接したトラフリブ周辺のデッキには、大きな圧縮応力が発生するが、トラフリブ本体にはそれほど大きな応力は発生していない。BWIMによる3車線合計の軸重累積頻度分布を図-5に、総重量累積頻度分布を図-6に示す。一般車荷重測定では、200kNを超える軸重が数軸観測されたこと、第2走行車線では他の2車線に比べて軸重・総重量が大きい車両が多数走行していることが判明した。
