2. 被害とその要因、復旧および対策

2.1. 道路施設

2.1.1. 道路橋の地震被害の概要

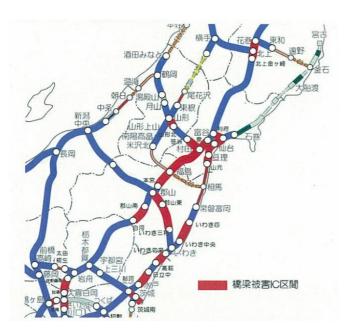
図 2.1.2 高速道路橋の被害分布 (東日本高速道路資料提供)

損傷橋りょうの分布として, 広範囲な調査が実施さ れた日本橋梁建設協会の分析結果が参考にできる. 図 2.1.1 に東日本大震災橋梁被害報告書による橋りょう 所在地と損傷割合の関係を示す. 橋りょう所在地別の 調査橋りょう数は、岩手県 591 橋、宮城県 533 橋、栃 木県449橋の3県が突出して多い.福島県は震度6弱 以上の地域も多く津波被害も大きかったが、福島第一 原子力発電所周辺の立ち入り禁止区域の影響で 253 橋 と調査数は少なめである. その他, 青森県, 秋田県お よび山形県の橋りょう数は100橋程度と少ない. 損傷 割合は橋りょう全体と上部工を対象とした場合を示し ているが, 宮城県, 福島県および茨城県の損傷割合が 高い調査結果となった. 特に, 橋りょう全体を対象と した場合の宮城県は 45%と非常に高い損傷割合であ った東日本高速道路管内における被害は、東北道、常 磐道をはじめ、震央に近い仙台東部道路、三陸道、仙 台北部道路、さらに磐越道、山形道、東水戸道路など 広範囲に及んでおり、図2.1.2に橋りょう被害が多い 区間の分布を示す. これは、上記の図2.1.1の被害の 分布とほぼ対応しているといえる.

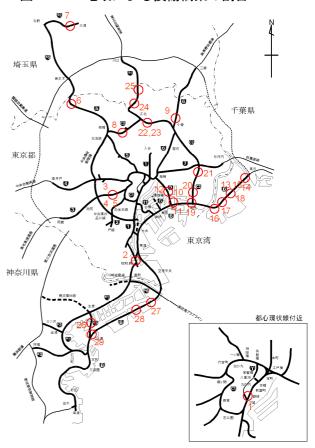
図 2.1.3 首都高速道路の被害分布 (首都高速道路資料提供)

一方,首都高速道路における被害分布は**図 2.1.3** に示す 29 箇所であり、その内訳は、ジョイント破損 10 箇所、支承脱落 1 箇所(大黒JCT連結路)、トラス部材損傷 1 箇所(荒川湾岸橋)に加え、橋りょう以外の損傷として路面損傷(隆起、陥没、段差、ひび割れ、液状化など)11 箇所、トンネル内漏水 5 箇所、料金所損傷 1 箇所であった.

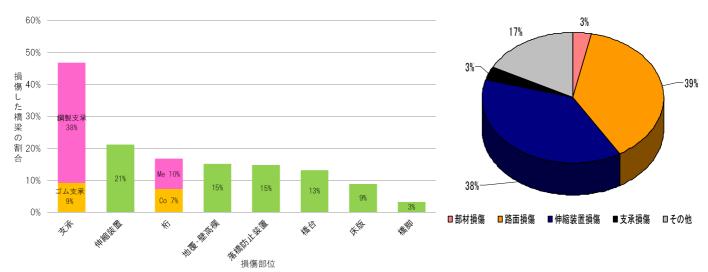
図 2.1.6 東日本高速道路の点検調査における 被害橋梁の損傷部位割合 (東日本高速道路資料提供 鋼橋・コンクリート橋含む)

東日本高速道路の点検結果では、被害橋りょうはコンクリート橋を含めて約250橋であり、内訳は、支承の損傷が47%、伸縮装置の損傷が21%であり、耐震補強を進めてきた橋脚については大きな損傷は見つかっていない。多くのの損傷は、中越地震や中越沖地震と同様の傾向で、鋼製支承や伸縮装置の損傷が主だったが、今までにない新たな損傷として、仙台東部道路東部高架橋などにおいて、ゴム支承の破断が生じている。支承および伸縮装置の損傷は多く、これは国土交通省や日本橋梁建設協会の点検結果と同様である。
