## 2. 2. 鉄道施設

### 2. 2. 1. 鉄道橋の地震被害の概要<sup>1)</sup>

## 2. 2. 2. 東北新幹線

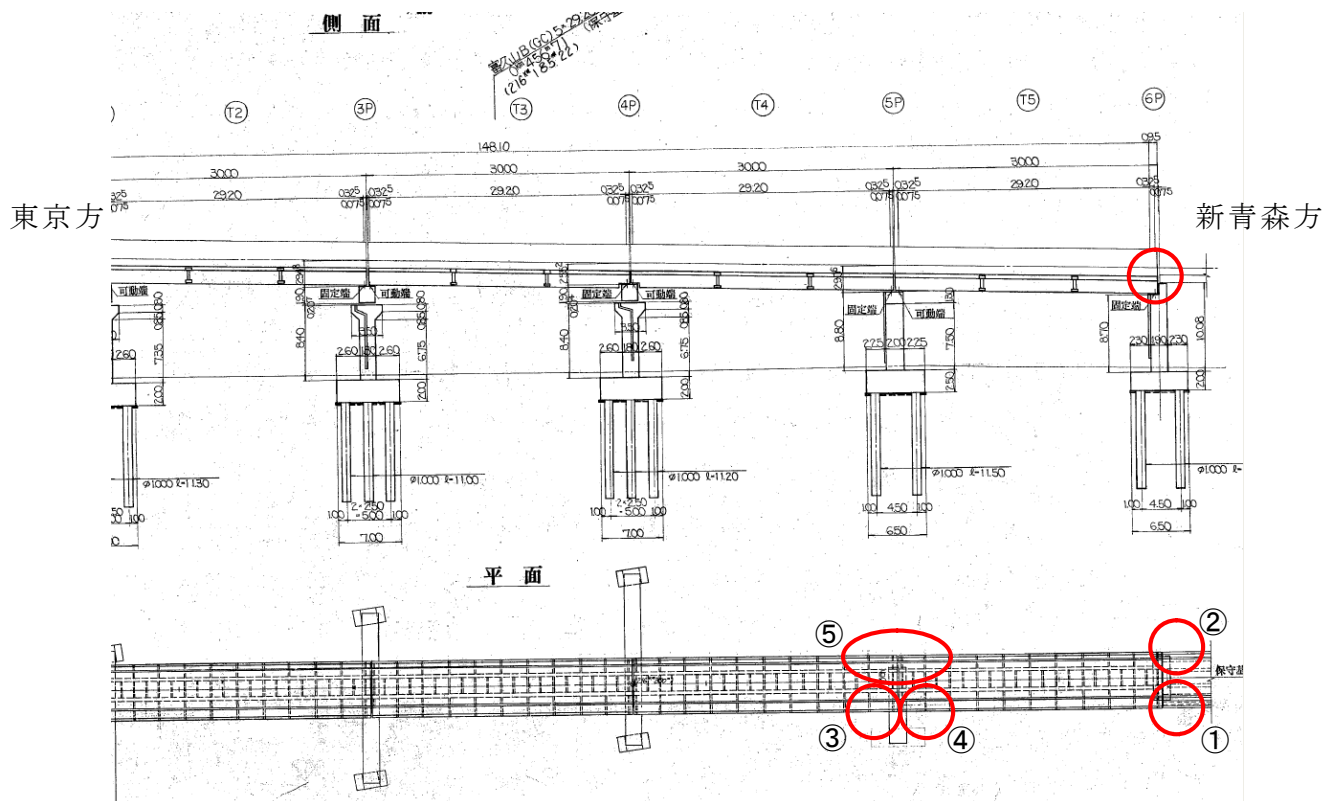
図 2.2.2 富久山橋りょう（保守基地線上り）全体図（単位：mm）

東北新幹線 郡山保守基地線上り 富久山橋りょう（昭和 53 年 2 月しゅん功）は、全長 29.85m の単純合成桁が 5 連からなり、T5 桁付近全般に渡り支承部に変状が見られた。主な変状としては、鋳鉄沓のサイドブロックの破断により、桁が橋軸直角方向に最大で 220 mm 程度ずれた。写真 2.2.1 にその変状写真を示す。

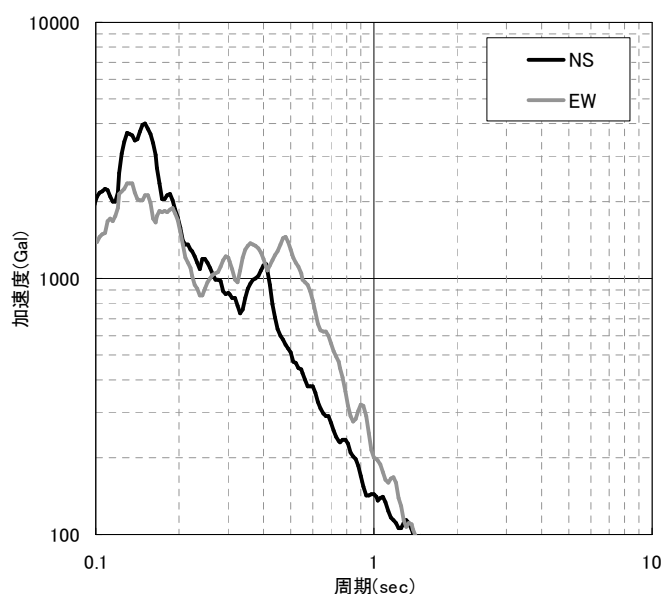
図 2.2.3 富久山橋りょう付近の  
応答スペクトル

図 2.2.3 に当該橋りょうより北北東約 1.3km に設置されている地震計を基に作成した弾性加速度応答スペクトル(以下、応答スペクトル)を示す。富久山橋りょうの橋脚の線路直角方向の固有周期は、同種の橋りょうから類推すると 0.3～0.5 秒程度と考えられる。線路は北－南方向であるため、被害をもたらした地震動として EW を考えると、1,000～1,500Gal 程度の応答加速度が支承部分で働いた可能性がある。一方、東北新幹線の鋼橋の設計震度は 0.2 であるが、1978 年に発生した宮城県沖地震はじめこれまで地震での被害はなかった。部材間の摩擦、材料強度、変形性能などを含めた支承部の保有する耐力の算定方法は確立されていないが、今回はこの支承部が保有している耐力を超えた応答加速度を受けたと考えられる。支承部の保有する耐力の算定は、今後の課題である。

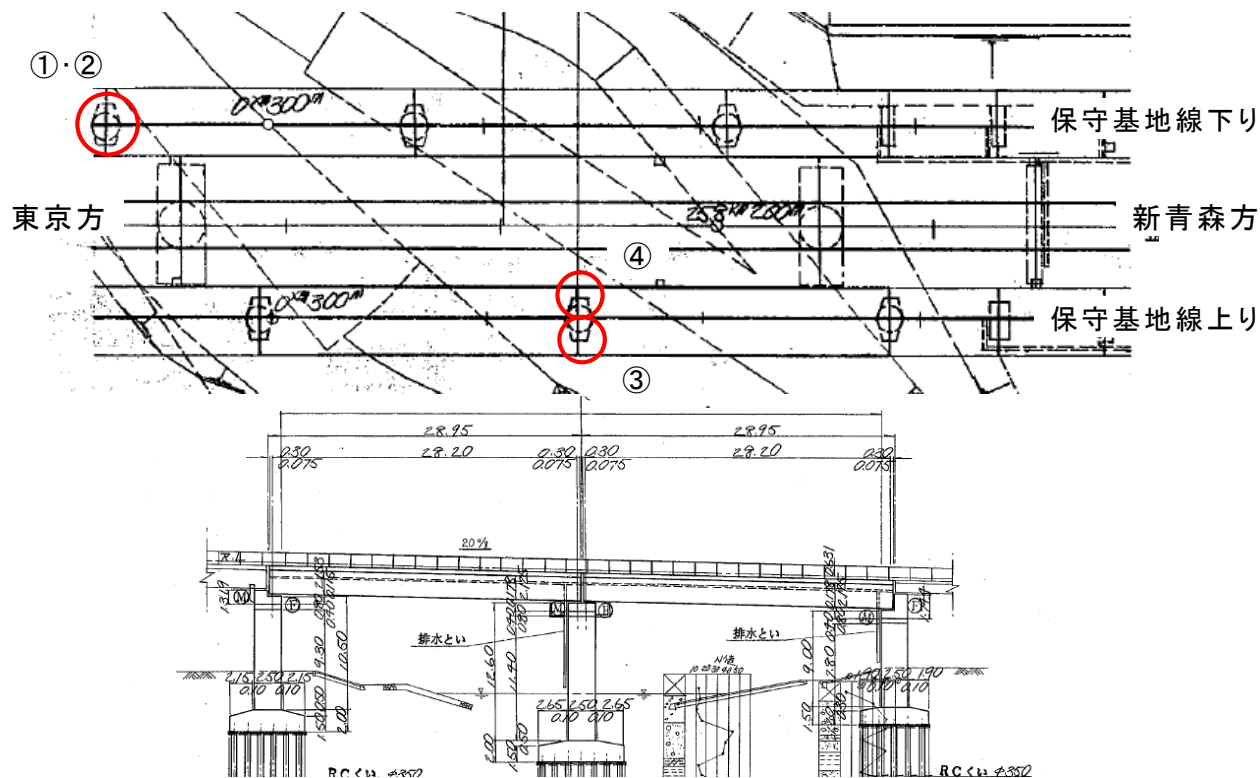
図 2.2.6 八反田橋りょう（保守基地線上下）全体図（単位：m）

東北新幹線福島・白石蔵王間八反田橋りょう（保守基地線）（昭和 54 年 6 月しゅん功）は、図 2.2.6 に示すとおり、上下線共に全長 28.8m の単純合成桁 2 連からなり、下り線の P1 橋脚上の支承部を除いて、支承部全般にわたり変状が見られた。主な変状としては、鋳鉄沓のサイドブロックの破断により、上り線桁が 200 mm 程度、下り線桁が 360 mm 程度水平方向にずれた。写真 2.2.2～写真 2.2.5 に代表的な変状写真を示す。

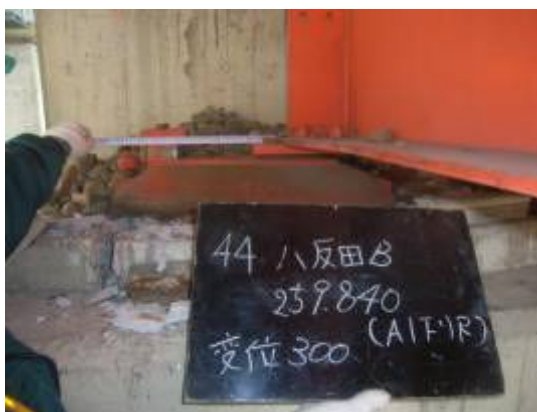
写真 2.2.2 桁座水平方向のずれ（下り）（①）

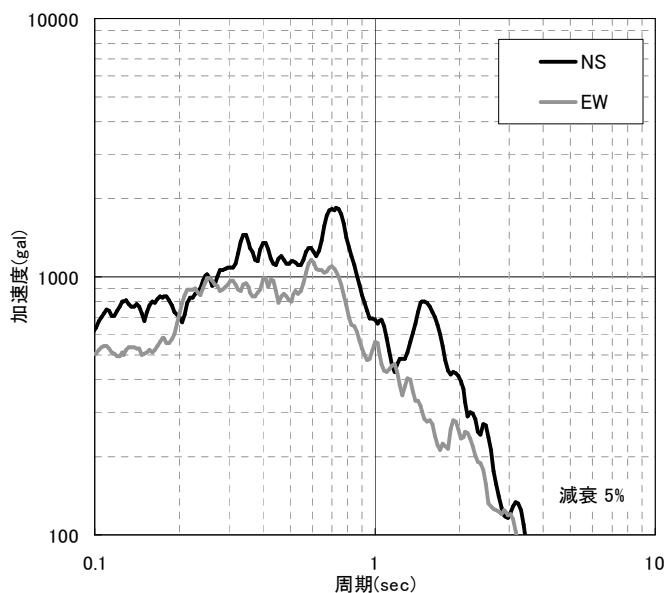
図 2.2.7 八反田川橋りょう付近の  
応答スペクトル

図 2.2.7 に当該橋りょうより東北東約 300m に設置されている地震計を基に作成した応答スペクトルを示す。八反田橋りょうの橋脚の線路直角方向の固有周期は、同種の橋りょうから類推すると 0.5～0.8 秒程度と考えられる。線路は北東－南西方向であるため、被害をもたらした地震動として NS と EW を考えると、この周期では 700～1,900Gal 程度の応答加速度が支承部分で働いた可能性がある。

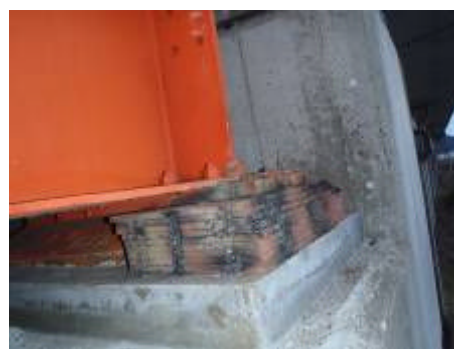
写真 2.2.6 調整プレート挿入

応急対策（作業用）として、沓座コンクリートの損傷については、写真 2.2.6 および写真 2.2.7 のように、支承本体の健全性を確認の上、ベッドプレートとソールプレートの隙間を調整プレート等で解消し、破損した沓座コンクリートが逸散しないよう樹脂等を注入して固定し、写真 2.2.8 のように桁のずれ止め対策をすれば保守用車等の荷重を支持させても良いこととした。

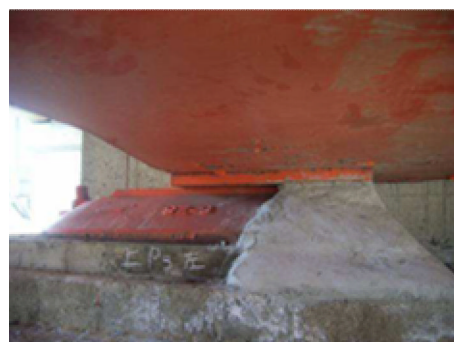
写真 2.2.7 樹脂注入

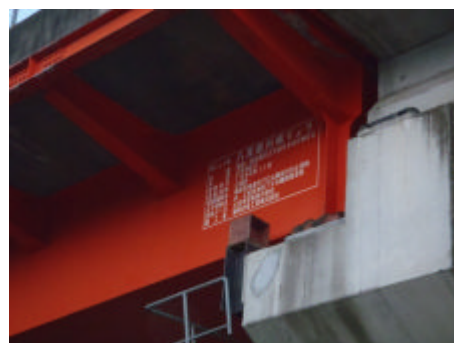
写真 2.2.8 橋軸直角方向応急ずれ止め対策

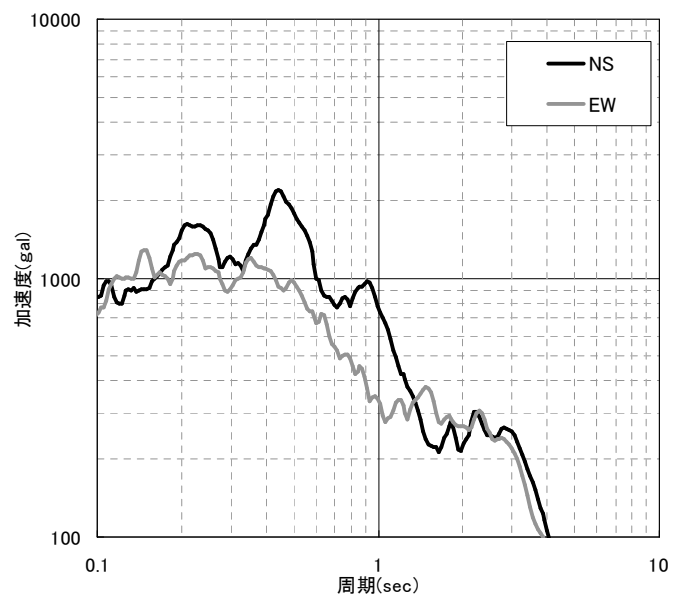
図 2.2.11 東北貨物線線路橋 PC 桁用受桁付近の応答スペクトル

図 2.2.11 に当該橋りょうより南南西約 4.5km に設置されている地震計を基に作成した応答スペクトルを示す。東北貨物線線路橋 PC 桁用受桁は受桁方向（線路直角方向）に力が働いたと考えられる損傷であった。その方向の固有周期は約 0.5 秒である。線路は東北東－西南西方向であり、地震動として NS と

EW を考えると，この周期では 900～2,000Gal 程度の応答加速度が支承部分で働いた可能性がある．

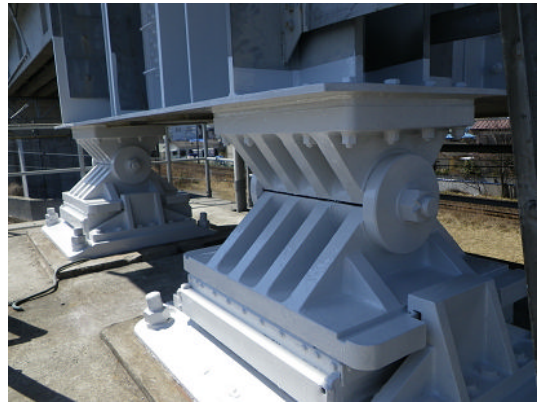
写真 2.2.13 PC 桁用受桁可動支承の復旧

応急復旧は地震以前と同等の性能に戻すことを前提とし，この段階で列車を走らせることとした．固定支承側の受桁下フランジ・ソールプレートの変形は，本震時にはソールプレートと上沓の隙間にフィラープレートを挿入して鉛直力を伝達させることとした．上沓側の破断した高力ボルトは交換した．その後の余震で再度同箇所が損傷したが，受桁下フランジ・ソールプレートの変形量が増加していたため，本震後に行なったフィラープレートの挿入ではソールプレートと上沓間の隙間の吸収は困難と判断した．施工は，フィラープレートとソールプレート両方を下フランジから撤去し，下フランジを過熱矯正して可能な限り平坦にした．その後，新しいソールプレートを取り付け，高力ボルトの締付けを行なった．

可動支承側のローラーの押え板の拔出し，サイドブロックの取付けボルトの破断についてはローラーを所定の位置に戻し，破断した各部材の取付けボルトを交換した．なお，下沓アンカーボルトの破断については，本震時のみ発生したが，疲労部材ではないため，現場溶接にて継足すこととした．復旧状況を写真 2.2.13 に示す．

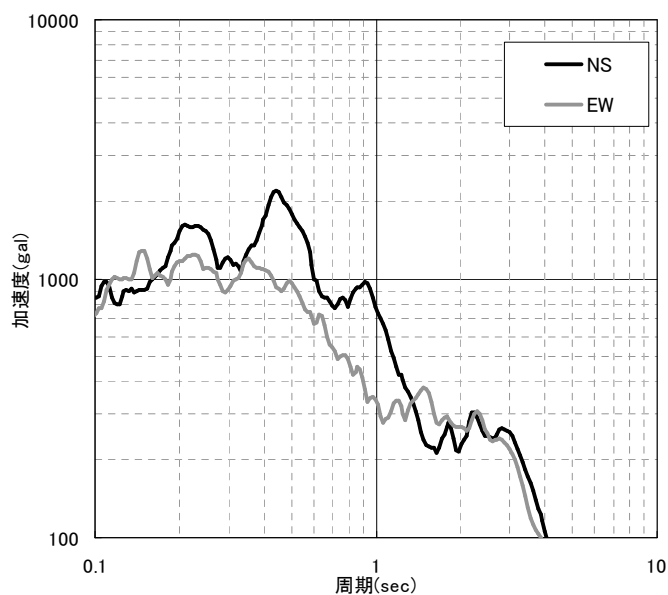
図 2.2.14 花京院架道橋付近の  
応答スペクトル

図 2.2.14 に当該橋りょうより南南東約 3km に設置されている地震計を基に作成した応答スペクトルを示す．花京院橋りょうの線路直角方向の固

有周期は 0.5～0.6 秒である．線路は東北東—西南西方向であり，地震動として NS と EW を考えると，この周期では 700～2,000Gal 程度の応答加速度が支承部分で働いた可能性がある．

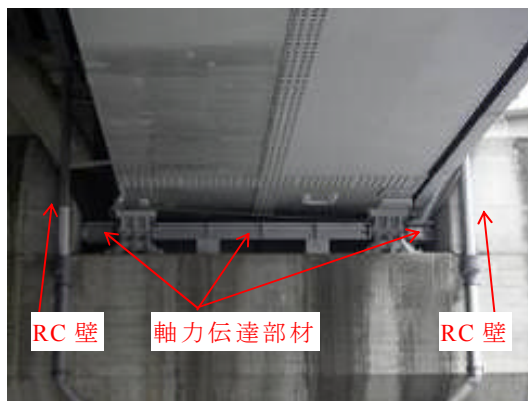
写真 2.2.18 花京院架道橋の復旧

花京院架道橋は，支承のピンの破断等により，橋軸水平方向の移動制限機能を失った．そのため，写真 2.2.18 に示す水平力伝達部材を設置し，応急復旧とした．

ピンは，S35CN を加工したものであり，下沓は鋳物（SCW480）であるため，部材の再製作・取替えには多くの日数を要することになる．ピンと下沓は，元の位置に戻せば桁の鉛直力の伝達と橋軸方向の移動制限，そして鉛直方向の回転機能は有していると判断し，ピンや下沓はそのまま元の位置に戻して使用することとした．ただし，ピンの破断と下沓のズレ止めの損傷により失った橋軸水平方向の移動制限機能を確保するため，左右の固定支承間と支承の側部にある既設の RC 壁との間に軸力伝達部材を設置することとした．

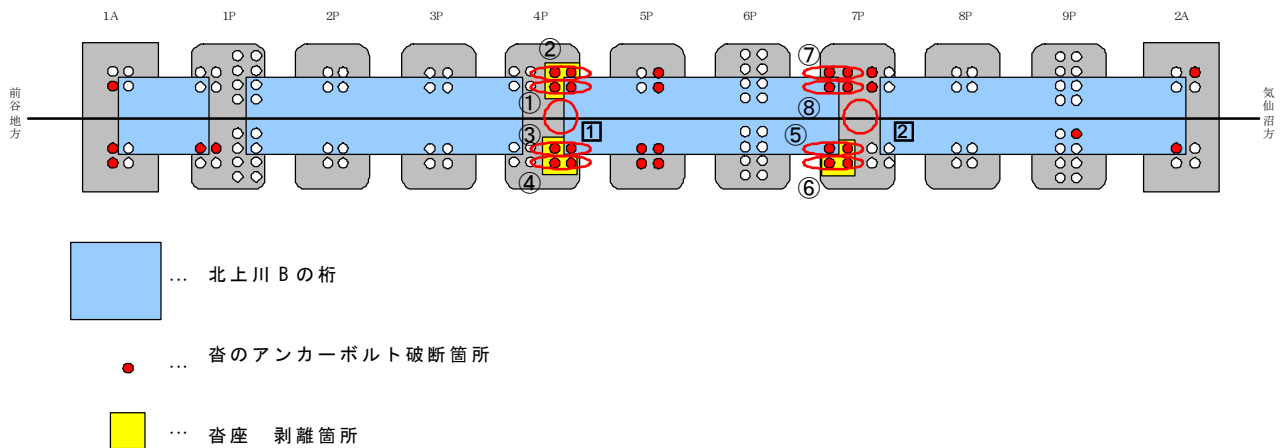
図 2.2.15 橋りょうの概略および損傷

気仙沼線 御岳堂・柳津間 北上川橋りょう (上部工) は、写真 2.2.19 および図 2.2.15 に示す 3 径間連続下路トラス (支間：46.8+3×(3@63.35)m) であり、1968 年に製作された。今回の地震で、アンカーボルトの抜出し、沓座の破損、支点ずれ (40 mm)、上横構取付けボルト・リベット損傷などの変状が見られた。写真 2.2.20, 写真 2.2.21 に損傷状況を示す。

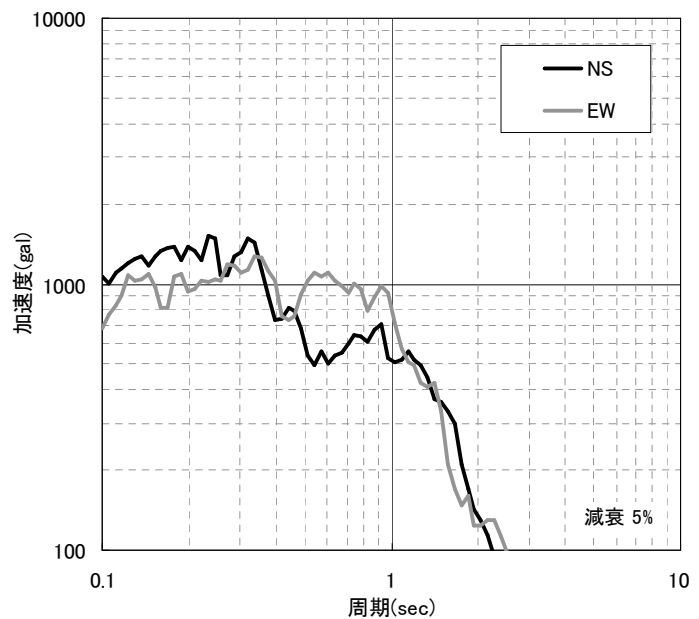
図 2.2.16 北上川橋りょう付近の  
応答スペクトル

図 2.2.16 に当該橋りょうより南西約 4.5km に設置されている地震計を基に作成した応答スペクトルを示す。北上川橋りょうの橋脚の固有周期は、0.7～0.8 秒程度である。線路は東－西方向であるので地震動として NS を考えると、この周期では 600Gal 程度の応答加速度が支承部分で働いた可能性がある。

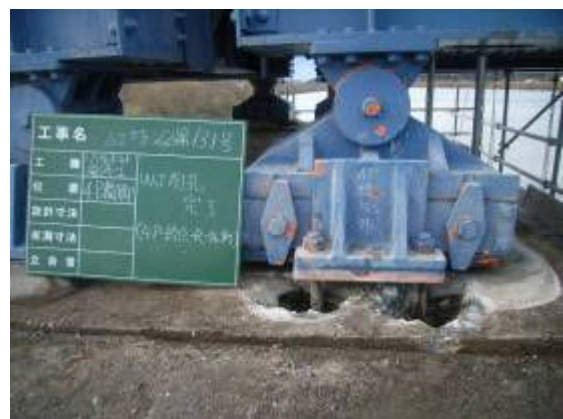
写真 2.2.22 アンカーボルトの取替え

- ① 4P 終点方左右沓、7P 起点方左右沓のアンカーボルト取替え：16 本
- ② 4P 終点方左右沓座、7P 起点方右沓座補修：3 箇所
- ③ 7P 起点方左ローラー沓のずれ修正
- ④ 4P, 7P 上横構取付けボルト・リベットの取替え、7P 上横取付けガセットの交換

アンカーボルトを同一箇所（元にあった場所）に設置するためには、アンカーボルト長を短くする必要がある。そのため、アンカーボルトの引抜き抵抗力を設計値以上とするために、アンカーボルト下端にワッシャーとナットを設置した形式とした。また、アンカーボルトの取替えは、ウォータージェットを用いて、下部工の主鉄筋を傷つけることなくコンクリートをはった。

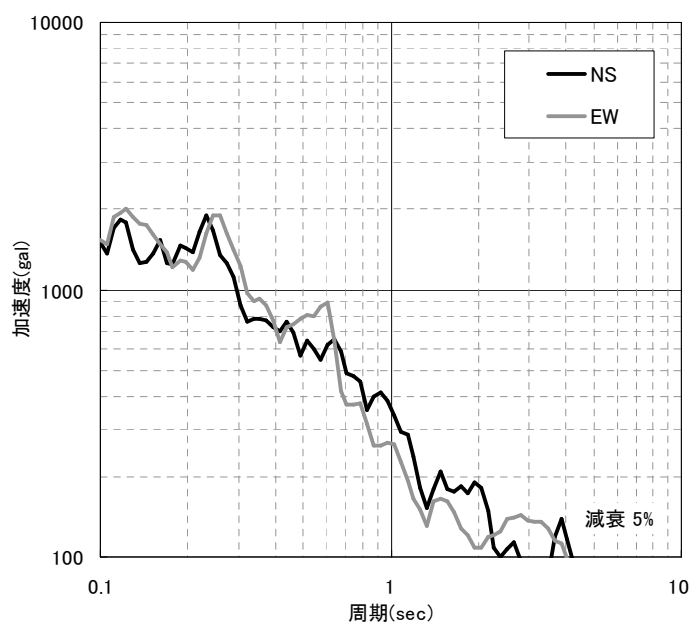
図 2.2.19 県道第一宮中架道橋付近の応答スペクトル

図 2.2.19 に当該橋りょうより北東約 1km に設置されている地震計を基に作成した応答スペクトルを示す．県道第一宮中架道橋の線路方向の固有周期は，同様の橋りょうから類推すると，0.5～0.8 秒程度と考えられる．線路は東－西方向であり，地震動として EW を考えると 400～900Gal 程度の応答加速度が支承部分で働いた可能性がある．

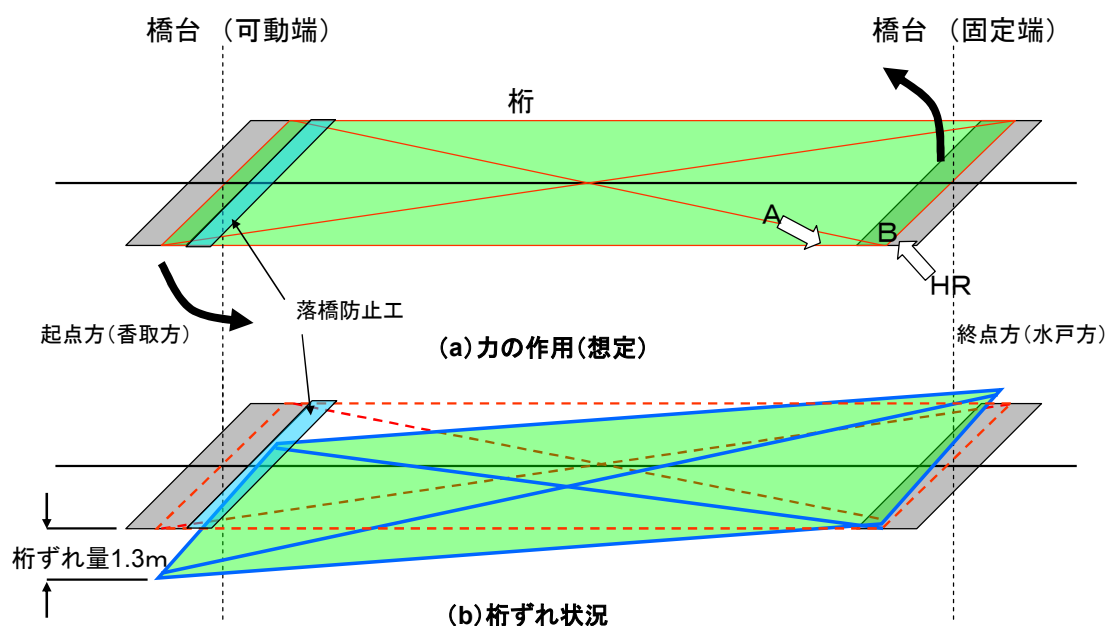
図 2.2.20 斜角桁の回転変位

また，当該橋梁は 60° の斜角桁となっている．強い地震動により図 2.2.20 に示すような回転変位が発生し，桁ずれが生じたと考えられる<sup>2)</sup>．次のメカニズムが想定される．

- ① 支承サイドブロックが桁に衝突され破断
- ② 橋台と桁が衝突し桁の水平変位が拘束される
- ③ 上部工慣性力の合力 A の作用位置が鈍角側桁端部 B の外側にずれる

- ④ 反力HRと上部工慣性力が偶力となり、鈍角側の反力点を回転中心に上部工鉛直軸回りの回転変位が発生

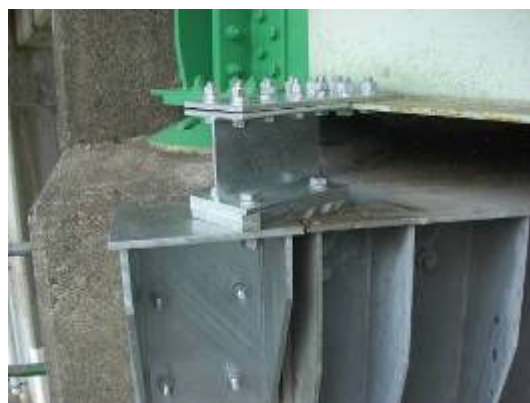
写真 2.2.28 桁移動制限装置の設置

本橋りょうは、鋼製支承のサイドブロックが損傷している。鋼製支承は、鋳物であり製作に2ヶ月～3ヶ月程度の期間を要する。そこで、橋台部に移動制限装置を設置し橋軸直角方向への水平力に対処することとし、形鋼（H型鋼）を用いることにした。橋台部の桁架かり長が不足しているため、橋台前面に既設の落橋防止工と同様にブラケットを設置した上に移動制限装置を設置した（写真2.2.28参照）。

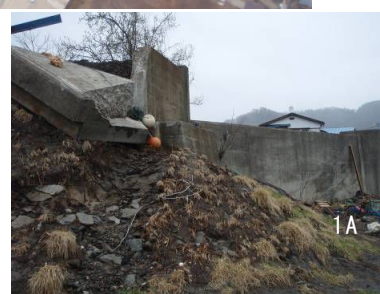
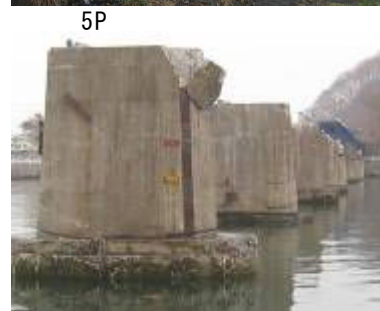
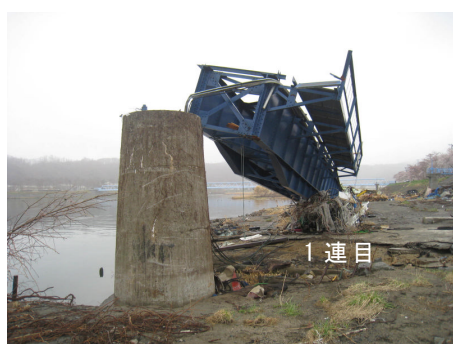
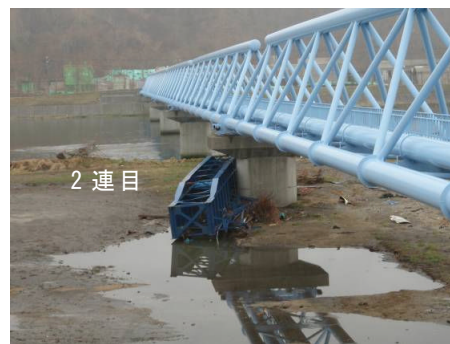
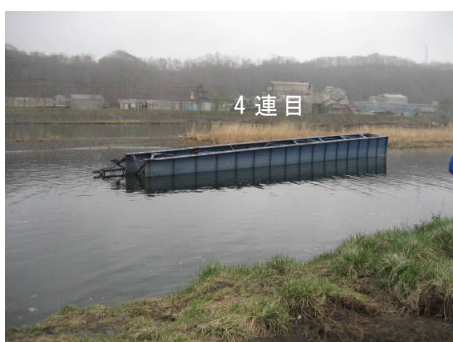
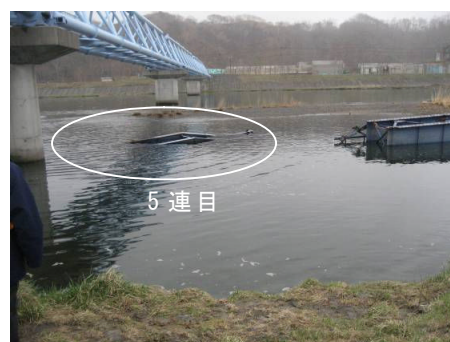
写真 2.2.31 第三十四閉伊川橋りょう被害状況

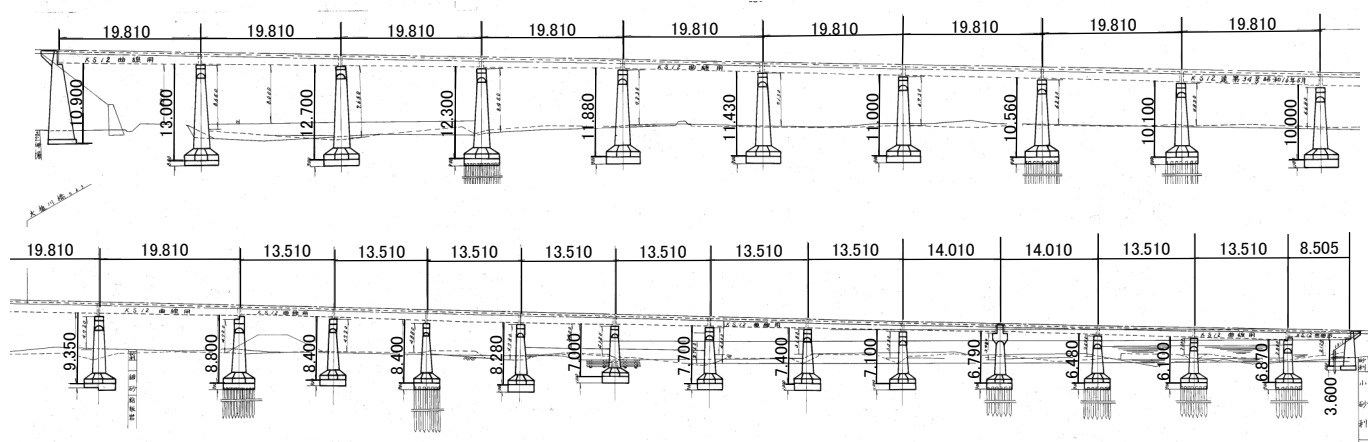
図 2.2.25 大槌川橋りょう側面図 (単位: mm)

桁流出のうち不明2連、発見確認21連

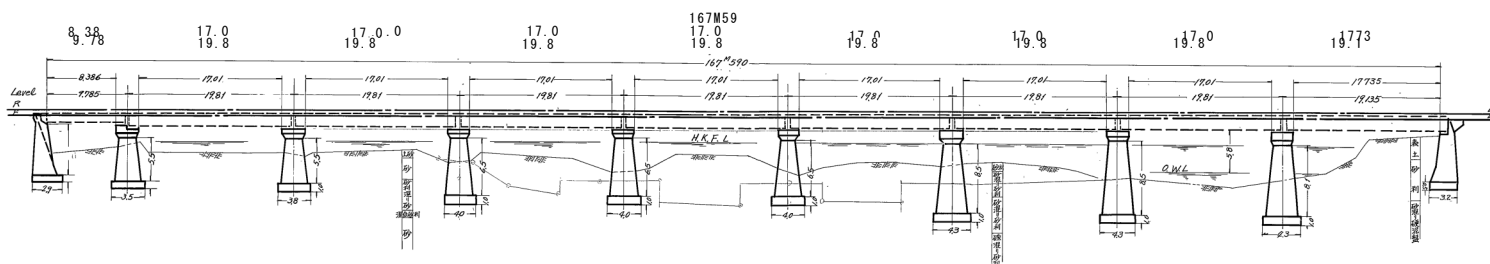
図 2.2.27 気仙川橋りょう側面図 (単位: mm)

| 番号 | 構造種別 | 基礎形式 | 背面盛土 | 状態 |
|---|---|---|---|---|
| P2 | C | 直接 | - | 天端部に欠損あり |

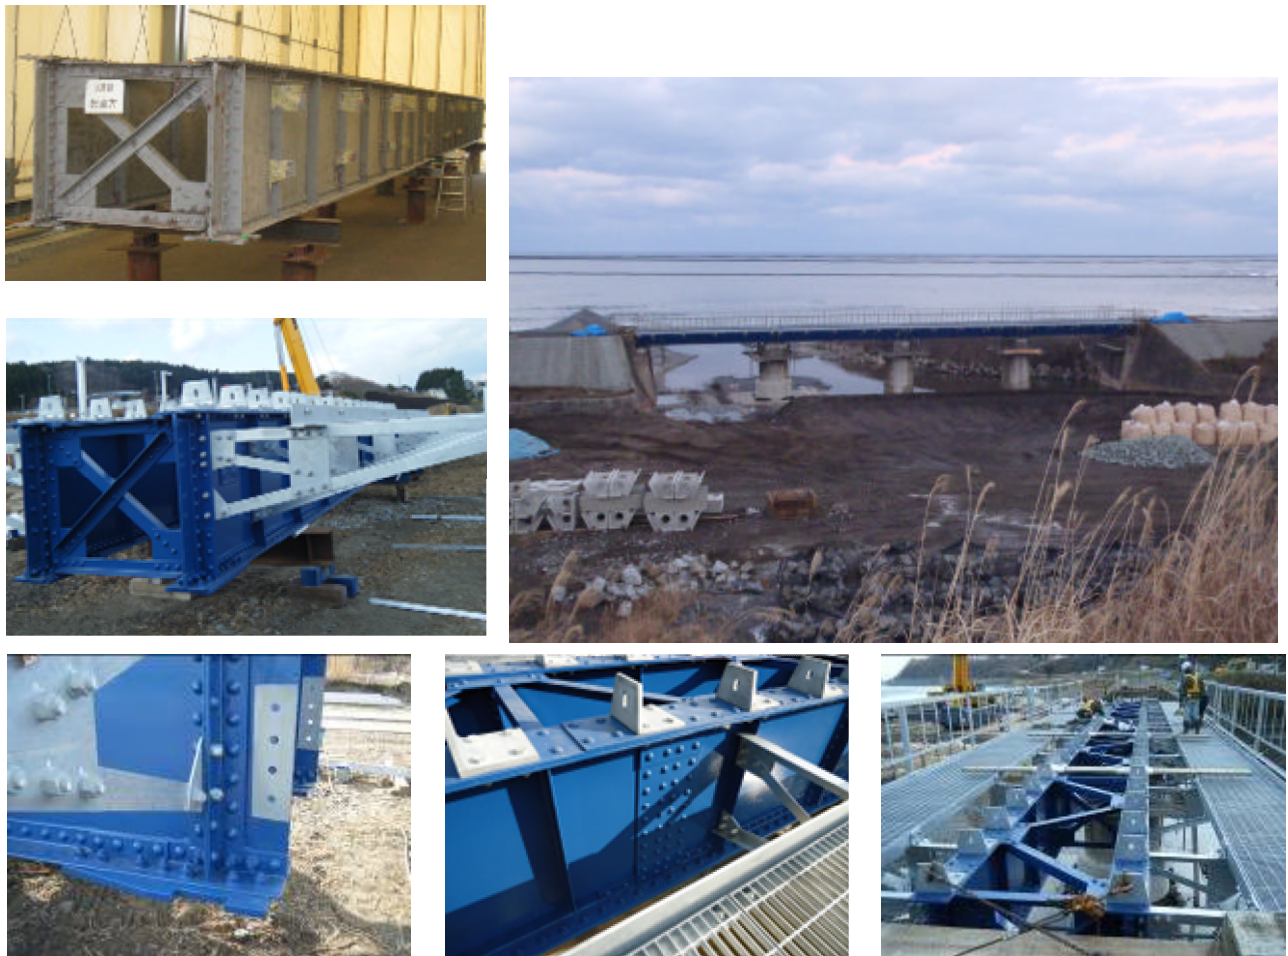
写真 2.2.35 大浜川橋りょう復旧状況

- 1)主桁に亀裂が無いこと
- 2)主桁に大きな変形がないこと

から再使用可能と判定し、活用することとした。この桁は KS-15<sup>3)</sup>が設計荷重であり、現在の EA-17<sup>4)</sup>と比較してスパン 10m の桁では荷重条件に余裕があることも再使用の背景にある。材質は鋼であるが、溶接用鋼材ではないため、接合は高力ボルトとした。

流出した 4 連は岩手県花巻市の工場に持ち込み、補修した。加熱矯正による形状の回復を基本としたが、変形の大きかった 2 連目の約半分とソールプレート等支承部および変形の大きい対傾構については、新規に制作して取り付けた。補修後の桁および架設後の全景を写真 2.2.35 に示す。
