## 2.3. 港湾施設

### 2.3.1. 港湾施設の被害の概要

### 2.3.2. 鋼管杭式栈橋

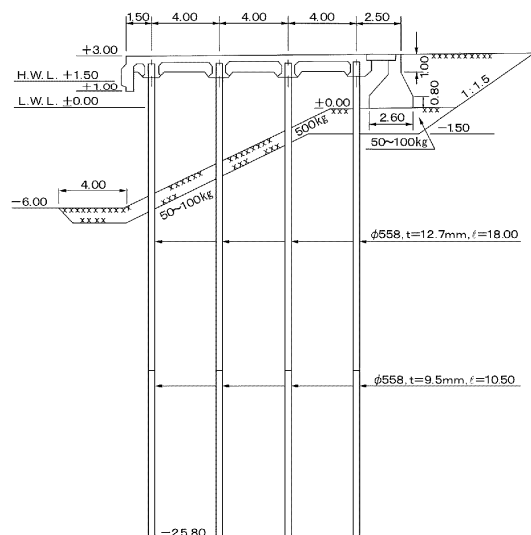
図 2.3.5 諏訪下地区栈橋(-6.0m)標準断面図

一方、(写真 2.3.8) は、栈橋中央付近(魚市場付近)において南から北を望んだものであるが、土留めが大きく海側に傾斜している。水平変位は、最大で 1.5m 程度であった。土留めの海側への傾斜は、地震時によく見られる被災形態であることから(例えば南他, 1997; 菅野他, 2007)<sup>2)3)</sup>、地震の揺れによる被害であると判断される。ただし、栈橋の法線に出入りは認められなかった。なお、本施設の周辺地盤は-25m~-30m まで砂、シルト、粘土が互層をなし軟弱な地盤であるが、-10m 付近のシルト層の N 値は 10~30 と比較的大きい(図 2.3.6)(運輸省港湾局他, 1968)<sup>4)</sup>。

被害の過程としては、まず、地震時に土留めが傾斜して渡版にもたれかかり、津波で渡版が飛んだ結果支えを失って前方に傾斜したものと考えられる。ただし、既往の栈橋被害との違いも認められる。1995 年兵庫県南部地震の際、神戸港高浜栈橋では、前方に移動した土留めが渡版を介して栈橋を押したため、栈橋杭に損傷が生じた(南他, 1997)<sup>2)</sup>。2005 年福岡県西方沖の地震の際、須崎埠頭東川栈橋(-11m)では、前方に移動した土留めが同じように栈橋を押す可能性があった。この時は、土留め上部工に損傷が生じたため、栈橋に力が伝達されず、栈橋本体には目立った損傷はなかった(菅野他, 2007)<sup>3)</sup>。津波で渡版が飛ばされた今回の事例を併せ、三者三様である。

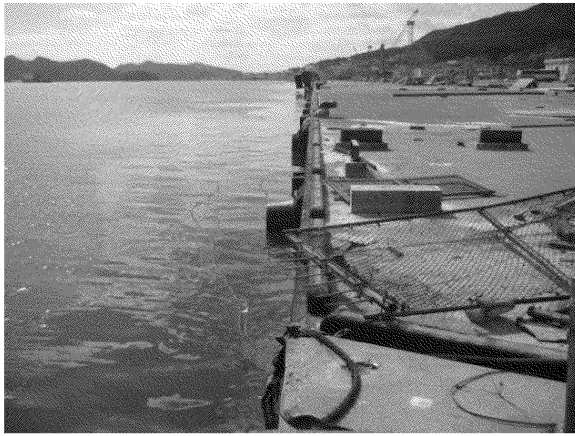
写真2.3.13～写真2.3.16に、野々田地区栈橋(-7.5m)の状況を示す。写真2.3.13に示すように、栈橋法線に異常は見られなかった。ただし、建設当時から側方移動などの懸念があり、栈橋上部工上のエプロンにおいて、写真2.3.14に示すように栈橋本体の移動をモニタリングしていたようである。ブロック間の相対変位などから、今回の地震動によって栈橋本体が前面に数mm程度移動していたと推測される。また、写真2.3.15に示すようにエプロン背後で10cm程度の沈下が発生していた。また、写真2.3.16に示すように、部分的に鋼製の渡版が外れていたが、これは、津波による揚圧力によって外れたものと推測される。

写真 2.3.13 栈橋法線の状況(異常なし)

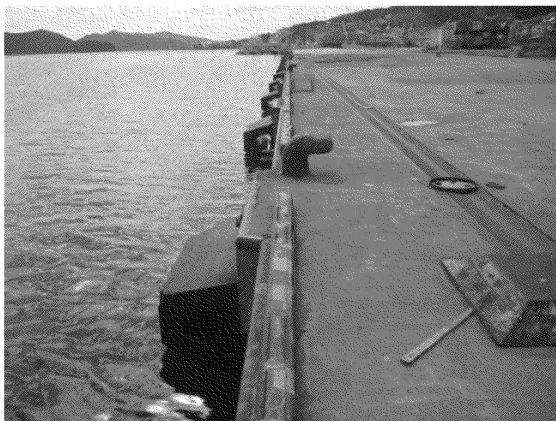
設計条件は、設計震度  $K_h=0.15$  で、対象船舶は 50,000DWT である。上載荷重は、常時  $2 \text{ t/m}^2$ 、地震時  $1 \text{ t/m}^2$  である。栈橋延長は、270m で、施設の完成は 1989 年である。写真 2.3.17～写真 2.3.20 に、野々田地区栈橋(-13m)の状況を示す。写真 2.3.17 に示すように、栈橋本体の変状は全く見られなかった。写真 2.3.18 に示すように、エプロン背後で 20cm 程度の段差が見られたが、今回の地震で 10cm 程度の背後沈下が生じていたものと推測される。

写真 2.3.17 栈橋法線の状況(異常なし)

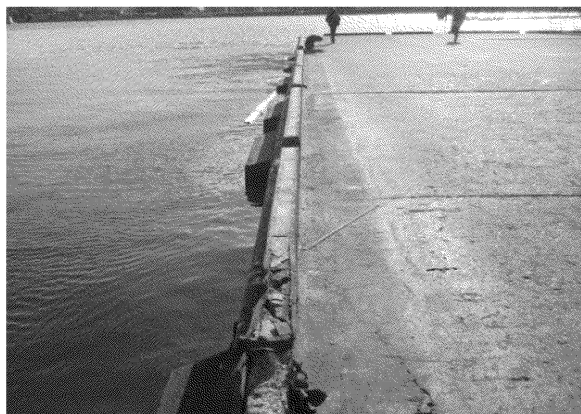
設計条件は、設計震度  $K_H=0.10$  で、対象船舶は10,000DWTである。栈橋延長は、330mで、施設の完成は1バース目が1960年、2バース目が1985年である。写真2.3.21～写真2.3.22に、茶屋前地区岸壁(-9m)の状況を示す。栈橋部については、写真2.3.21に示すように、変状はほとんど見られなかったが、写真2.3.22に示すように、一部の渡版が外れていた。棚式部についても、本体に変状は全く見られなかった。背後のエポキシにはひび割れ・陥没などの顕著な損傷が見られたが、今回の地震前から発生していたと思われる。

写真2.3.21 栈橋法線の状況(異常なし)

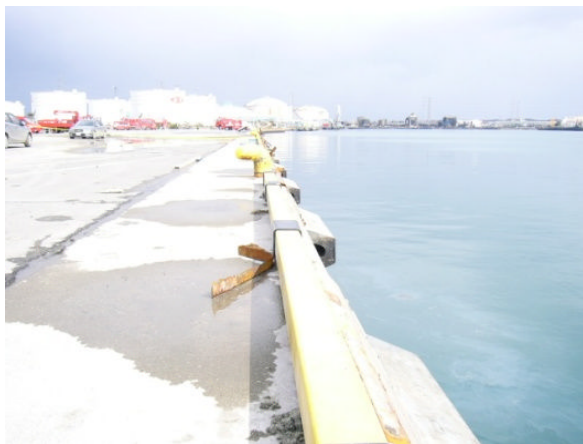
- 1) 高松埠頭は、鋼矢板式耐震強化岸壁で、延長 240m、前面水深-12m である。写真 2.3.30 に示すように岸壁法線の直線性が保たれている。写真 2.3.31 に、控え工背後に段差が見られたが、舗装版は概ね健全であった。
- 2) 中野埠頭は、鋼矢板式岸壁で、延長 1,165m、前面水深-10m 及び-12m である。1号～2号岸壁の取り付け部でエプロンに 20cm 程度の沈下が見られ、写真 2.3.32 を見ると遠方の車止めの高さが低くなっていることがわかるが、舗装の状況から大規模な液状化は発生しなかったと考えられる。2号～4号岸壁では、写真 2.3.33 に示すように背後側、法線側に緩く傾斜していた。エプロンと荷役ヤード境界付近では写真 2.3.34 に示すように、10～15cm 幅の亀裂が発生していた。
- 3) 雷神埠頭は、鋼矢板式岸壁、延長 440m、前面水深-9m（平成 21 年秋に延伸、増深）である。写真 2.3.35 に示すように岸壁法線は直線性を保っており、顕著な沈下や変状は見られなかった。
- 4) 高砂埠頭は、鋼管矢板式耐震強化岸壁で、延長 270m、水深-12m の 1 号岸壁と延長 330m、水深-14m の 2 号岸壁からなる。写真 2.3.36 は 2 号岸壁の法線であるが、20cm 程度のほらみだしが見られる。写真 2.3.37 には、矢板上部工と海側レール間に生じた空洞を示す。写真 2.3.38 は 2 号岸壁隅角部の被災状況で、コンクリートに割裂が見られ地盤が 2m 以上沈下していた、写真 2.3.39 は、エプロン背後の被災状況であるが、大きな沈下が見られた。

写真 2. 3. 30 高松埠頭 鋼矢板式耐震強化岸壁

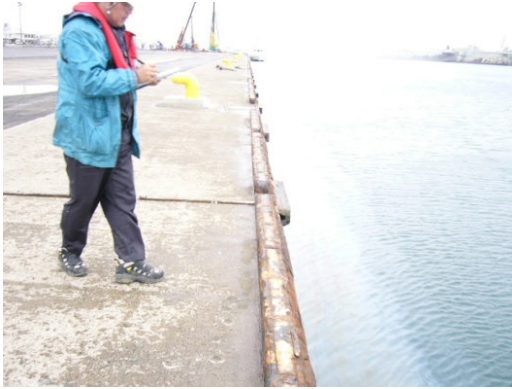
写真 2. 3. 35 雷神埠頭法線状況

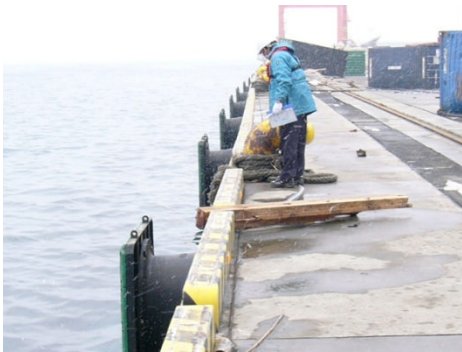
写真 2. 3. 36 高砂埠頭 2 号岸壁法線

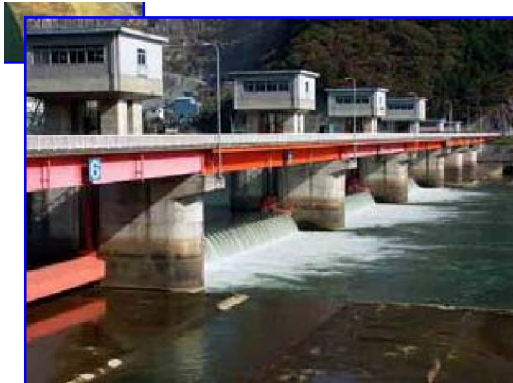
写真 2.3.35 全体外観

- i 堰等の躯体：6 号ゲート下流部床版、1 号ゲート下流部床版からの漏水。  
止水板が破断している可能性が高い。
- ii 水門扉、戸当たり、開閉装置  
扉体：2, 5, 6 号ゲートの浮き上がり。  
戸当たり：4 門とも変形。  
開閉装置：1, 2, 4 号ゲートワイヤ固定金具破損（4 月 16 日復旧）。3, 4 号フラップゲート AD 変換機故障のために自動制御不可能。
- iii 電源設備：停電により常用電源による操作不可能。予備発電設備により操作可能（常用電源 3 月 22 日復旧）。
- iv 制御装置：3 号ゲート開度計のメッセジャワイヤ切断のためのゲート開閉制御不可能。手動による開閉操作可能（5 月 1 日復旧）。
- v その他（管理棟等）：異常なし。

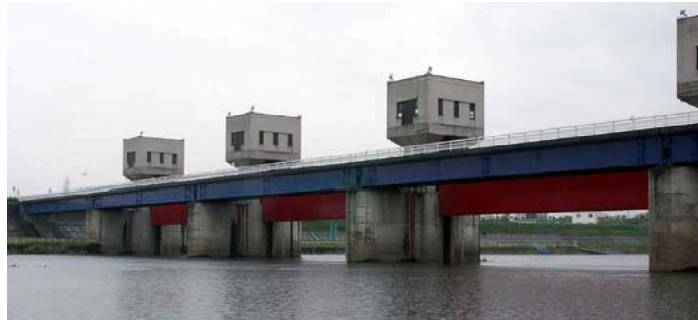
写真 2.3.36 全体外観

- i 堰等の躯体：異常なし.
- ii 水門扉, 戸当たり, 開閉装置：異常はなく, 地震発生後, 出張所より遠隔で全閉操作を行ったが, 1 号, 2 号, 4 号ゲートは操作中に開閉異常が発生し, ゲートが片吊状況となった. このため, 出張所職員が管理所に急行した. 3 号ゲートは, 問題なく全閉できた.
- iii 電源設備：停電により常用電源による操作不可能. 予備発電設備による操作可能.
- iv 制御装置：地震発生後に 1 号, 2 号, 4 号ゲートの開度計のメッセンジャワイヤ取付け金具が破断し, メッセンジャワイヤが滑車から外れ, ゲート開度の確認が不可能.
- v その他（管理棟等）：異常なし.

- i 堰等の躯体：異常なし.
- ii 水門扉, 戸当たり, 開閉装置
  - 戸当たり：一部変形.
  - 開閉装置：片吊状態は, 復旧せず.
- iii 電源設備：停電により常用電源による操作不可能. 予備発電設備により操作可能（常用電源 3 月 13 日復旧）.
- iv 制御装置：地震による開度計のメッセンジャワイヤ取付け金具が破断が継続し, 遠方操作, 機側操作とも不可能（3 月 15 日復旧）.
- v その他（管理棟等）：異常なし

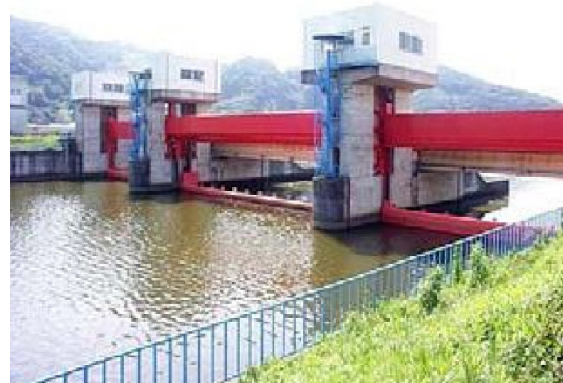
写真 2. 3. 37 全体外観

- i 堰等の躯体：異常なし.
- ii 水門扉, 戸当たり, 開閉装置：1 号上段ゲートが戸当たりの破損（レール曲がり及びアンカー部破損）により, ゲート開閉操作が不可能となった.
- iii 電源設備：停電により常用電源による操作不可能. 予備発電設備による操作可能.
- iv 制御装置：異常なし.
- v その他（管理棟等）：異常なし.

- i 堰等の躯体：異常なし.
- ii 水門扉, 戸当たり, 開閉装置  
戸当たり：1 号上段ゲート開閉操作不可能.  
開閉装置：戸当たりを調整し, 仮復旧を行った.
- iii 電源設備：停電により常用電源による操作不可能. 予備発電設備により操作可能（常用電源 3 月 19 日復旧）.
- iv 制御装置：異常なし.
- v その他（管理棟等）：翼壁取り付け護岸の沈下. 止水板の破断. 管理橋取り付け部の沈下. 連接ブロックの流出
