東日本大震災鋼構造物調査特別委員会  
現地調査結果報告書

東日本大震災により被災した鋼構造物の現状、周囲の状況、復旧状況等を調査し、特に道路橋の落橋防止構造、伸縮装置、支承などの被災状況の確認を行う。また、津波により流失した構造物とその特徴、または流失しなかった構造物の特徴を把握するとともに、流出した構造物と流出しなかった構造物の対比も行う。

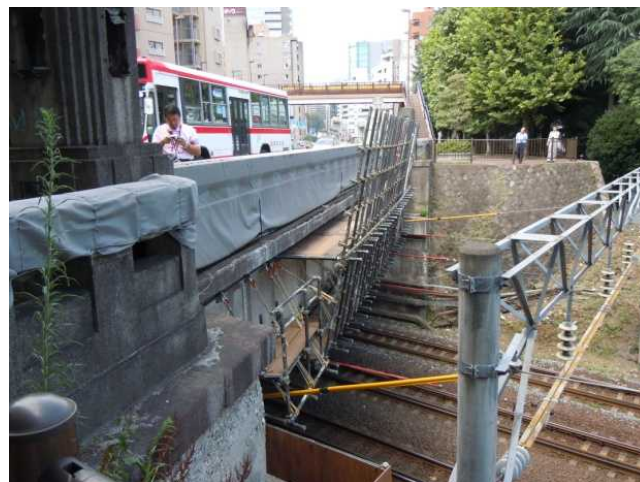
付近の県道では足場が設置してある状況が確認された。本橋は塗替え塗装工事中に被災した。(写真7)。

写真7 吊足場が設置されていた跨線橋

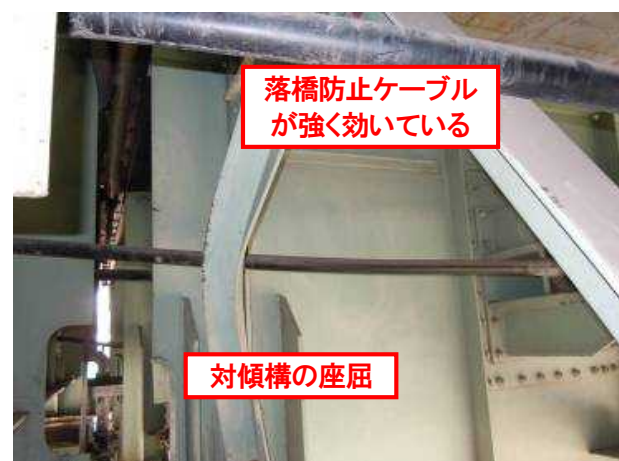
写真11 P56上の落橋防止ケーブル

また、落橋防止ケーブルが各主桁に設置されていたが、ほぼすべてのケーブルに強い緊張力が入っており(写真11)、落橋防止の役割を果たしたと考えられる。

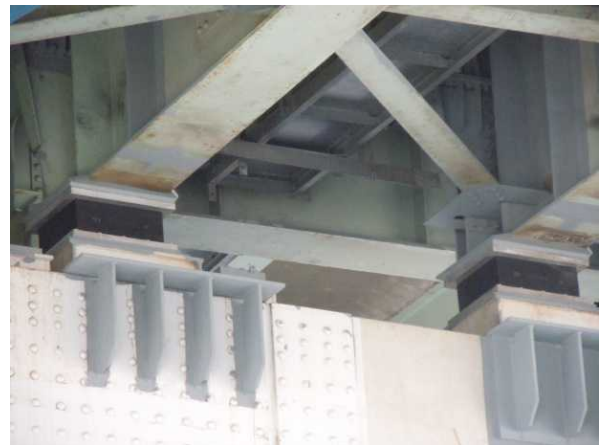
写真13 P56 ジャッキアップ用ブラケット

仙台東部高架橋の応急復旧の状況を写真12～15に示す。支承部の損傷に伴い対傾構や補剛材の損傷が見られたが、これらの応急復旧は既に完了している。

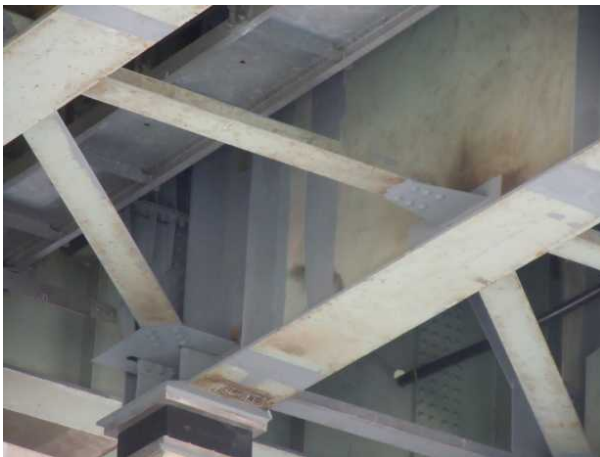
写真14 2次部材の補修

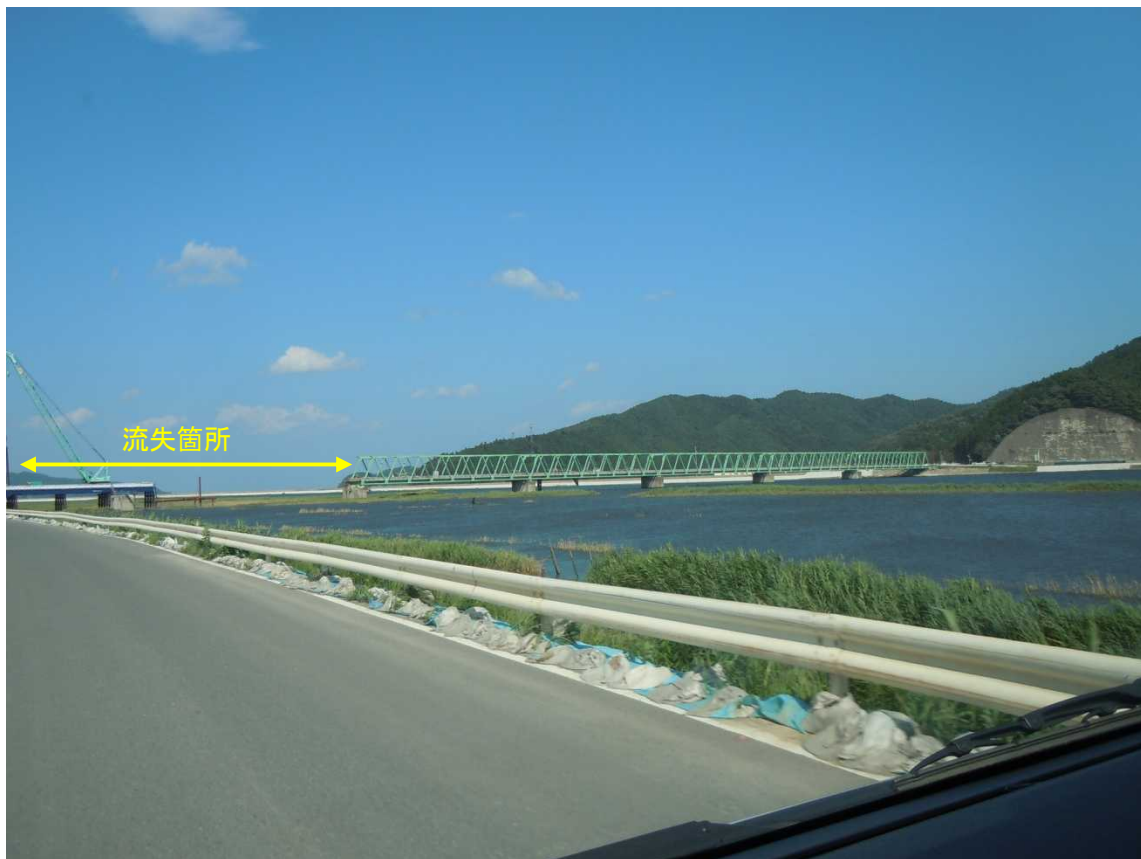
新北上大橋は、北上川の最も下流側に架かるトラス橋である。本橋は津波による被災を受け、起点側の2径間が流失した。本橋の流失により道路交通が寸断されており、北上川を渡るために大きく迂回する必要が生じている。

写真18 新北上大橋 全景

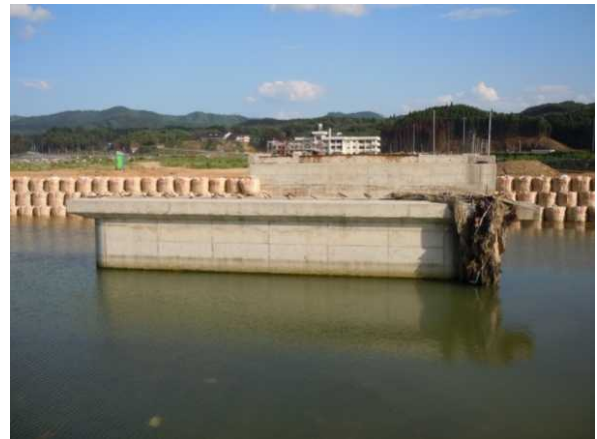
横津橋は、前述の折立橋よりやや北方に位置する国道398号に架かる南三陸町南部の橋梁である。2径間の橋桁全てが津波により流失したが、既に鋼製の仮橋が施工済みであり通行可能であった。

写真26 橋桁流失状況

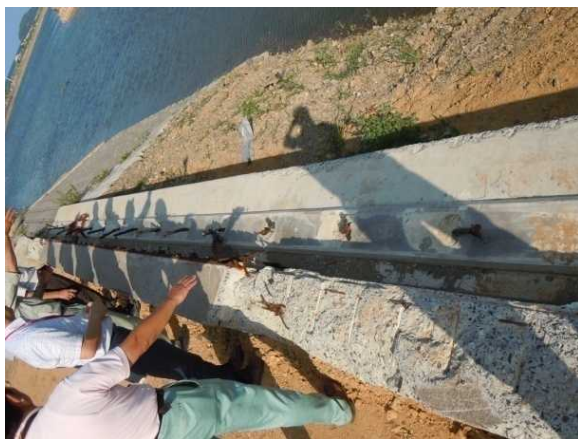
横津橋は、折立橋と同様に鋼製の仮橋による迂回道路が完成しており、通行可能な状況であった。また、橋台・橋脚と桁の変位を制限するために支承部に設置されたアンカーバーの変形あとが確認された。

写真27 アンカーバーの変形あと

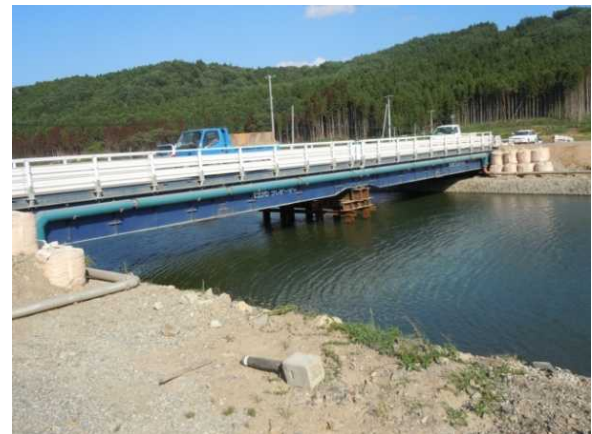
写真28 鋼製仮橋設置状況

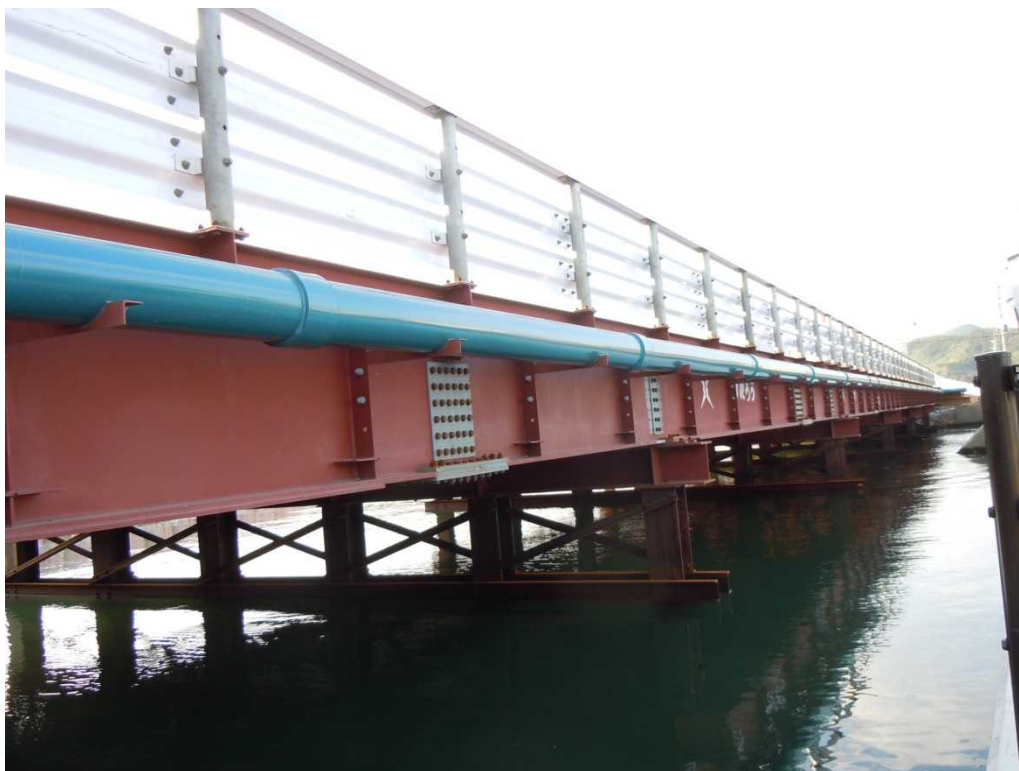
写真33 仮橋設置状況

なお、本橋も鋼製の仮橋による仮復旧が施工済みであった。

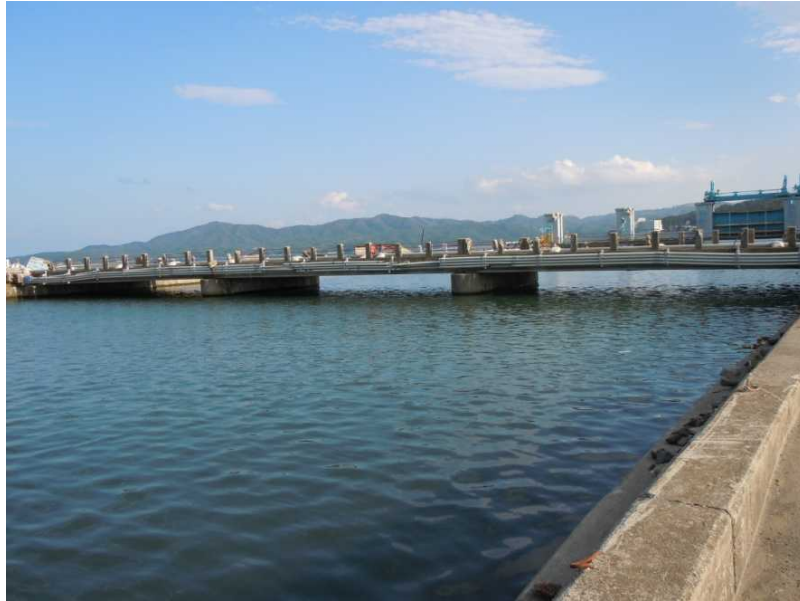
また、水尻橋の近隣における津波を受けた橋梁2橋が流失を免れていた。

写真34 流失を免れた橋梁

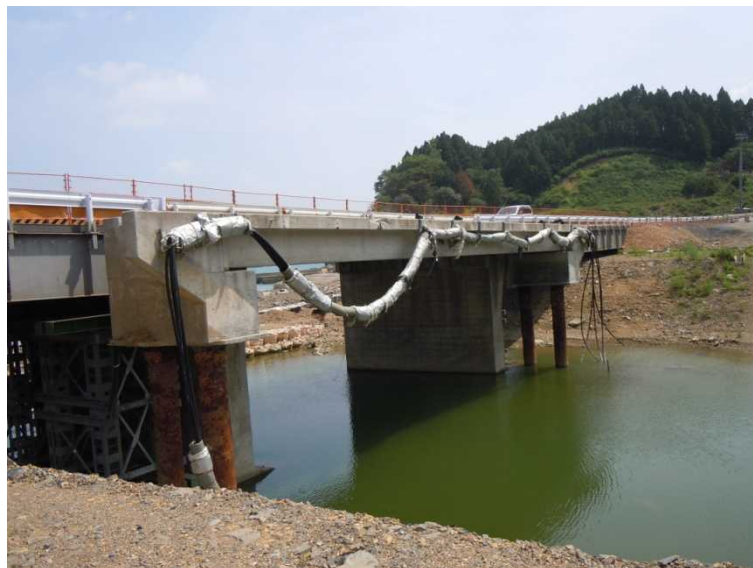
写真4 2 流失を免れた側道橋

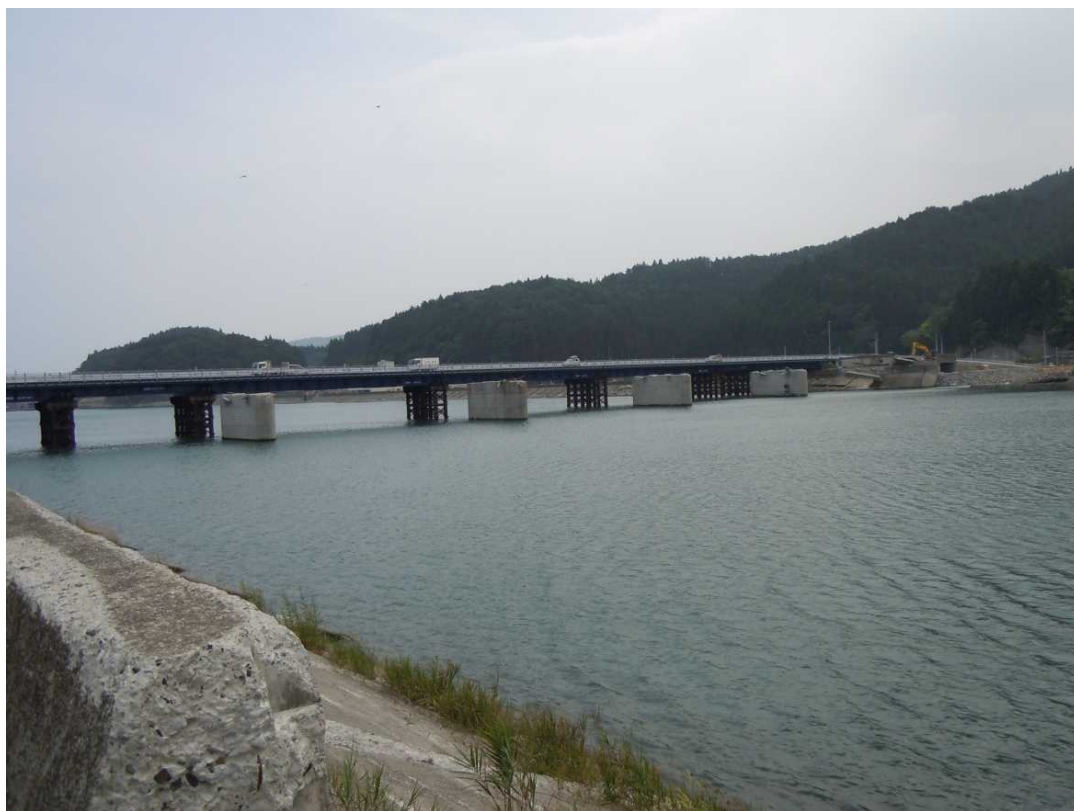
写真50 気仙大橋の仮橋設置状況

また、本橋も鋼製の仮橋により交通開放していた。

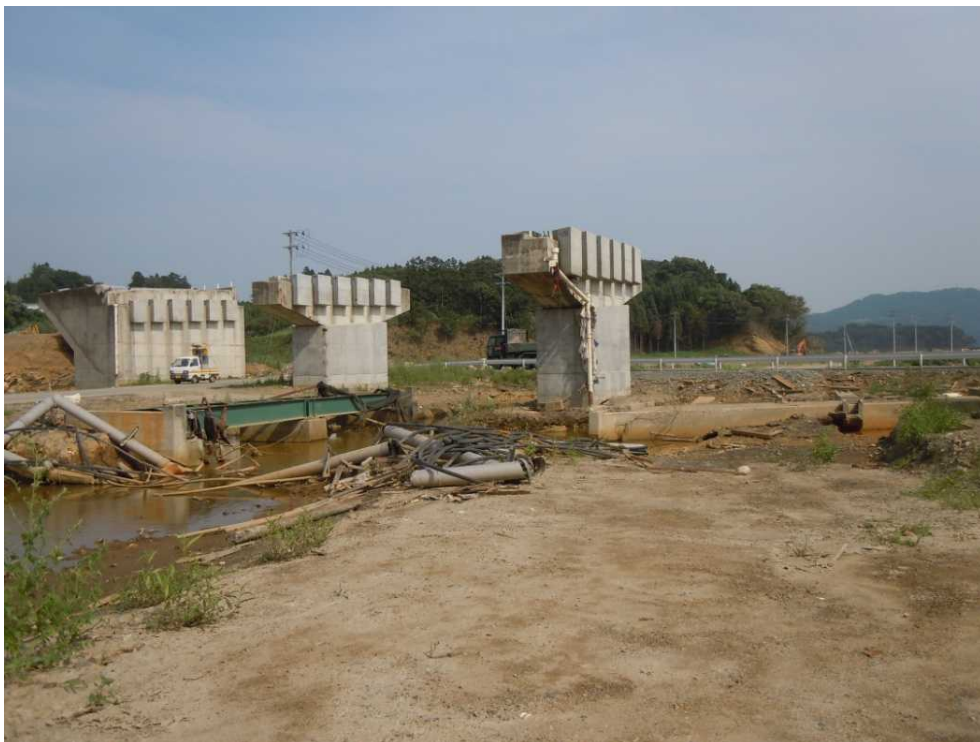
写真55 沼田跨線橋の現況

桁は付近に落下している状態が確認されたが、橋脚に設置された落橋防止構造は存置していた。したがって、本橋においても大きな浮力が発生して橋桁が流されて落下したものと推察される。

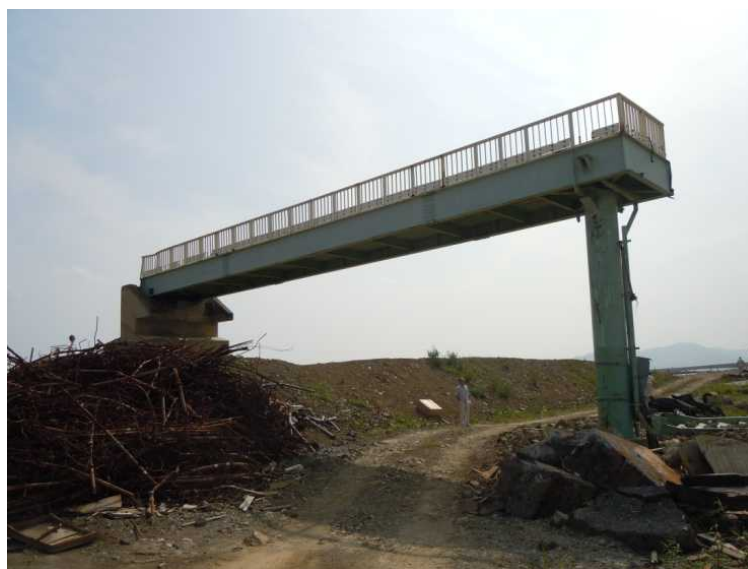
写真57 流出を免れた鋼桁

また、付近の鋼桁が流失している状況も確認されたが、一部は流出を免れていた。(写真57)
