バルブリーブ鋼床版横リブスリット下部の疲労き裂の発生進展挙動

Fatigue cracking behaviour at the lower part of transverse rib slit in orthotropic steel deck with bulb ribs

山岡大輔*, 坂野昌弘**, 夏秋義広***, 中村香澄****, 水野洋幸****

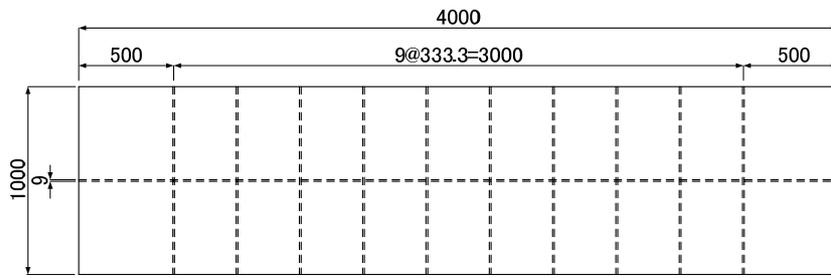
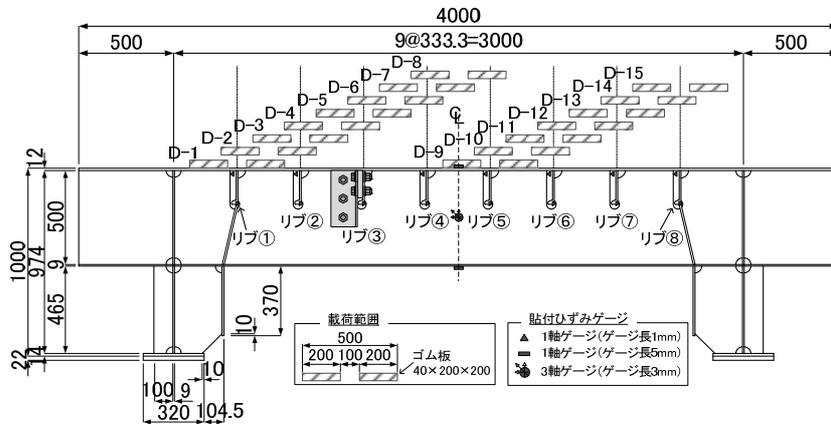
図-1 試験体の形状と寸法, 静的荷重試験荷重位置およびひずみゲージ貼付位置

図-1 に試験体の形状と寸法を示す. S 橋のバルブリーブと横リブの交差部と同じ構造の実物大試験体を製作した. 試験体には実橋と同様に横リブ 1 本に対してバルブリーブを 8 本設けている. 横リブスリット下部のスカーラップ半径は 25mm である.

図-1 に静的載荷試験の載荷位置を示す. 実橋での応力計測結果では, 横リブウェブの面外曲げの影響がほとんど認められなかったことから¹⁾, 載荷位置は横リブ直上とし, 橋軸直角方向に移動させた D-1~15 の計 15 パターンで静的載荷試験を行った. 載荷範囲はダブルタイヤ 1 組を想定し, 厚さ 40mm, 大きさ 200mm×200mm のクロロプレンゴム板を 2 枚用いて載荷した. 荷重は P=100kN (ゴム板 1 枚あたり 50kN) とした.

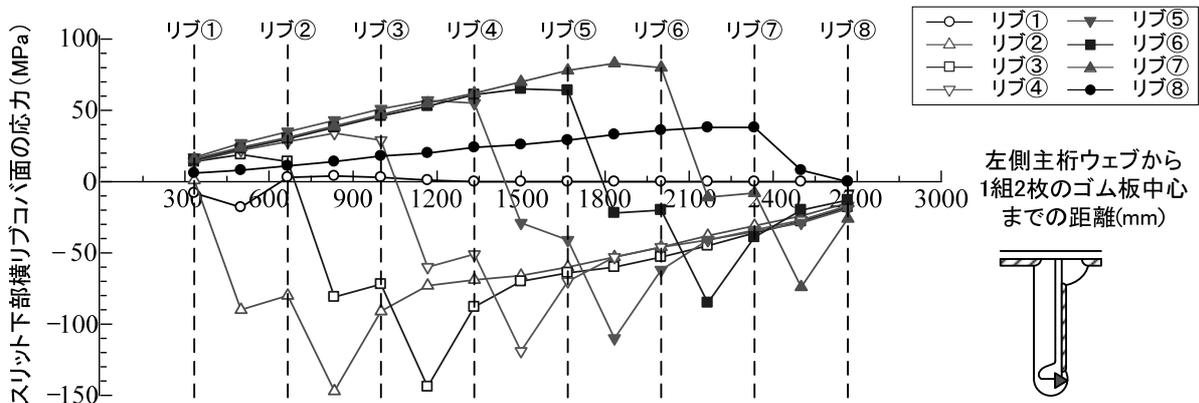
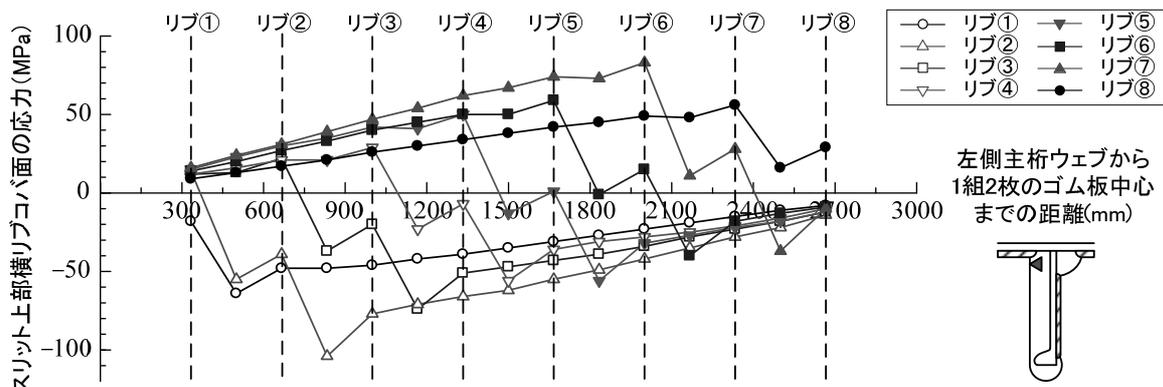
図-2 荷重位置 (2枚のゴム板の中心) と横リップスリット上下部コバ面の応力の関係

図-2 に載荷位置と横リブスリット上下部の応力の関係を示す. リブ 1 は常に圧縮応力が発生し (スリット下

部の応力は補剛材の影響でほとんど0)、逆にリブ8は常に引張応力が発生している。ただし、ともにそれほど大きくはない。リブ2~7はバルブリブのスリット側(図-2中の左側)の荷重で引張応力が発生し、その値はバルブリブ直上荷重に近づくにつれて大きくなっている。直上荷重を含めてバルブリブのスリット反対側(図-2中の右側)の荷重では圧縮応力が発生し、直上荷重時に大きな圧縮応力が発生し、直上荷重からスリット反対側(図-2中の右側)に離れるにつれて小さくなっている。
