北陸地域における道路鋼橋 RC 床版の健全度評価法に関する提案

A proposal evaluation methods for damaged RC bridge decks in the Hokuriku highway

有馬直秀*, 石川裕一*, 足立嘉文**

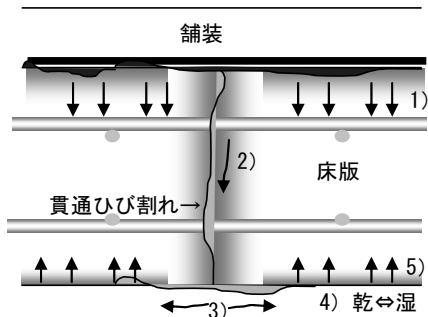
図-1 凍結防止剤の塩分が浸透する過程

塩害と疲労を受けた RC 床版の塩分浸透の過程は、図-1 で示され、そのメカニズムは以下と考える。1) 塩分を含む路面水が、舗装ひび割れ等から浸透し、床版上面を湿潤させ、その後、床版内部に浸透する。塩分供給が経年的に続くことで、上側鉄筋を腐食させる。水平ひび割れが入り、床版の剛性が低下する。2) 疲労による貫通ひび割れを伝い、塩分が流れ落ちる。3) 塩分は床版下面を滞留し、面的広がりとなる。4) 塩分は床版下面

で乾燥・湿潤を繰り返す。高濃度化する。5) 高濃度化した塩分は、床版下面の表面から内部へと浸透し、下側鉄筋を腐食させる。RC 床版の劣化は、図-2 に示す舗装の施工目地のある主桁間 G2-G3 が顕著な傾向にある。

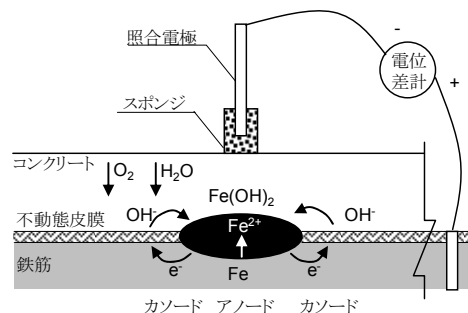
図-4 コンクリート中の鉄筋腐食と自然電位測定

床版下面からの調査として自然電位測定があり、ASTM C 876 に準拠し、飽和銅硫酸銅電極（以下、CSE）を用いて格子状に 100mm 間隔で測定を行う。鉄筋の腐食は、図-4 に示すように電荷の移動を伴う電気化学的反応であり、鉄筋が腐食しているアノード部の電位は、卑側（-側）に変化することが多く、自然電位はこの負の電荷を検出する。

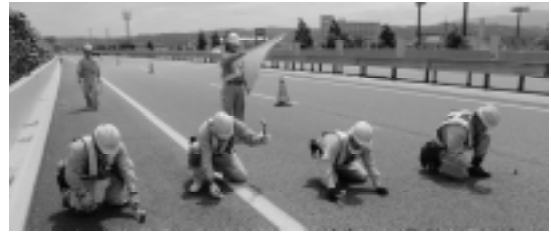
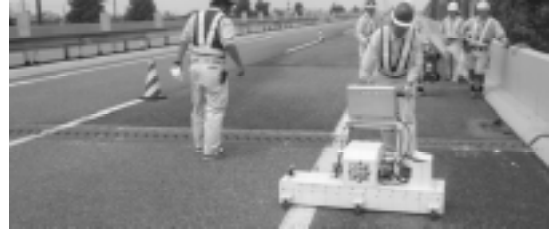
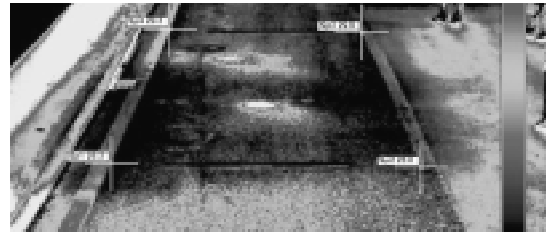
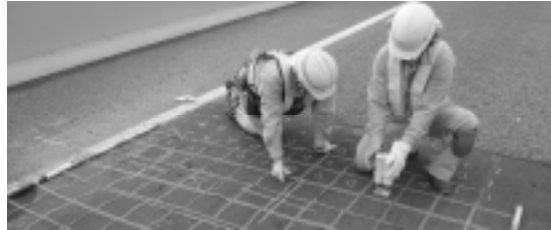
写真-2 舗装上面からの非破壊調査

としていくつかの調査手法があり、a 橋と c 橋において、写真-2(a) に示す打音調査と写真-2(b) に示す多配列レーダによる調査を実施し、床版上面の浮きやはく離範囲の推定を行う。一部の区間において、試行的に写真-2(c) に示す赤外線カメラによる調査や写真-2(d) に示す反発度法による調査を試行する。各調査手法の特徴を整理すると次のようになる⁷⁾。

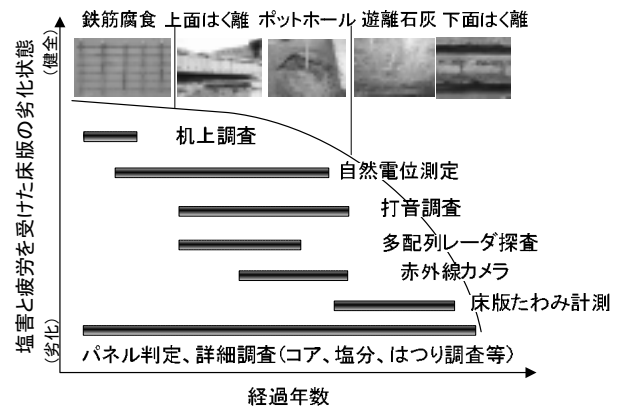
図-13 床版上面の劣化状態と調査手法

床版上面の調査手法は、床版の劣化状態によって適切な調査手法を選定する必要があるが、これまでの知見や試行的な調査結果を整理すると図-13に示すようになる。まず、現地調査の前に机上調査を実施し、設計図書や補修履歴等を確認することが大切である。次に床版内部の鉄筋腐食が始める初期の段階では、自然電位測定による調査が有効である。鉄筋腐食が進行し、床版上面のはく離、ポットホールが生じる段階では、打音調査、多配列レーダ探査、および赤外線カメラ調査がある。また、床版の部分打換や床版取替の必要性を判断するため、たわみ計測を実施し、床版の剛性を検討することも有効な評価手法であると考えられる。

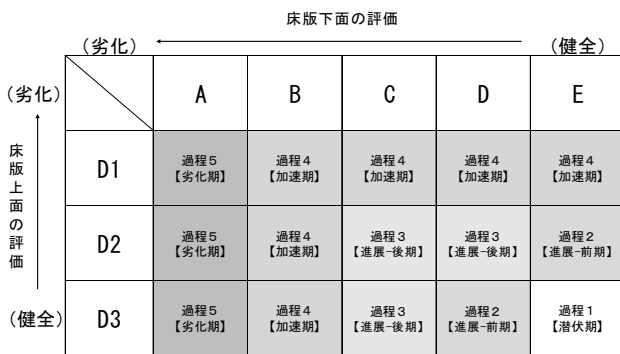
図-15 鋼橋 RC 床版の健全度評価の提案

る「D1」と評価されるパネルは、床版下面のパネル判定で「A」が多い。一方、床版上面の評価で、「D3」と評価されるパネルは、床版下面のパネル判定で健全な「E」が多い。床版上面が塩害劣化すると床版下面の劣化進行も著しいことが確認できる。この調査結果を踏まえ、床版下面と床版上面の評価を組合せた健全度評価を図-15のように提案する。横軸に床版下面の評価（パネル判定）、縦軸に床版上面の評価を示す。表の左上に行くほど床版の劣化度が進行していることを示している。
