橋梁床版の補修後の劣化傾向に関する一考察（ある自治体の場合）

On deterioration tendency of bridge slabs after repair works(in the case of a local autonomy)

杉本博之*, 澁谷直隆**, 山本稔晴**

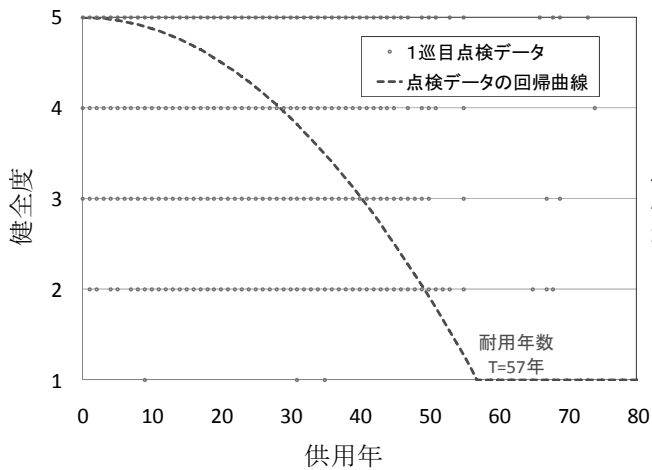
図-5 1巡目劣化曲線を用いた劣化曲線
(データ数 6468)

図-5 に 1 巡目点検結果を用いた床版の劣化曲線を示した。データ数は 6468 径間である。同様に 2 巡目点検結果を用いた劣化曲線を図-6 に示した。データ数は 6378 径間である。緑の点で示されているのが個々のデータである。これらのデータに対して最小二乗法で求めたのが各図の赤の破線である。両曲線は、ほとんど同じ傾向を示している。

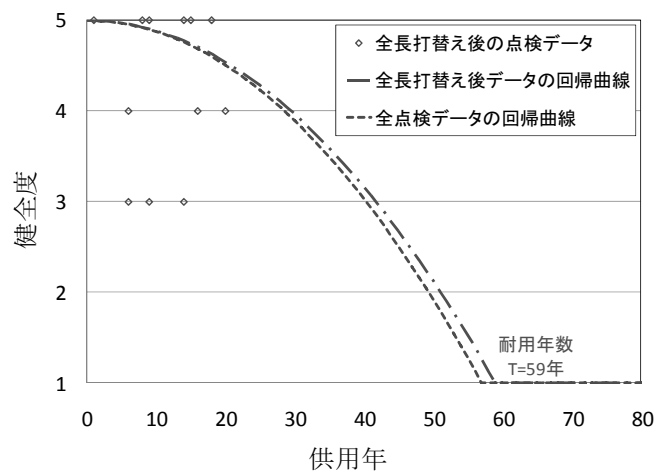
図-7 全長打替え後の点検結果を用いた劣化曲線
(データ数 31)

次に、全長打替え後の点検結果を用いた床版の劣化曲線を示したのが図-7 である。紫の ◇が点検データであり、対応する径間数は表-1 に示すように 21 径間であるが、同一径間に 1 巡目点検と 2 巡目点検が行われている場合は 2 と数えているのでデータ数は 31 となる。最小二乗法で得られた曲線を紫の一点鎖線で示している。図からわかるように、図-5、図-6 に示した標準となる劣化曲線とほとんど同じ傾向を示している。これは、床版の補修工事として、全長打替えを選択すれば、補修後の劣化の進行は、標準とする床版の劣化曲線と同様の傾向を示すことを示している。

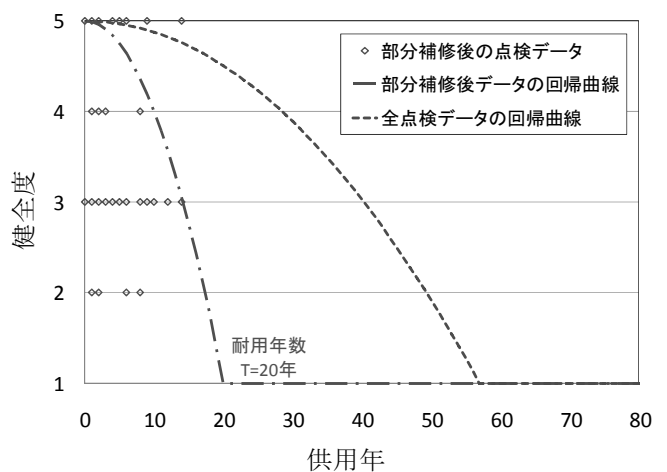
図-8 部分補修後の点検結果を用いた劣化曲線
(データ数 177)

一方、部分補修後の点検結果を用いた床版の劣化曲線を示したのが図-8 である。紫の ◇が点検データであり、データ数は上記と同じ理由により 132 径間の点検データ数 177 となる。最小二乗法で得られた曲線を紫の一点鎖線で示している。こちらは、全長打替えに比べて格段に劣化曲線の低下速度が速くなる傾向を示している。標準の劣化曲線が、健全度 1 になる年数がおおよそ 57 年であるのに対し、部分補修後は、20 年とほぼ 1/3 に低下している。3 倍の速さで劣化が進むことを意味している。
