上面増厚後に再劣化した RC 床版の耐荷力評価に関する報告

本稿は、上面増厚後に再劣化した RC 床版について、現在及び将来の床版耐荷力を把握する目的で実施した調査と、それに基づく数値解析について報告する。対象橋梁は、竣工から約 50 年が経過する鋼橋であり、過去に疲労対策として上面増厚が実施されたが、上面増厚後 10 年で路面の陥没が発生した。調査では、コンクリートの品質および載荷試験による床版挙動を確認した。解析では、建設時、上面増厚後、使用限界を再現した、FEM 解析結果と計測たわみ値を比較した。この結果から現状の耐荷力と将来的な耐荷力低下を評価し、数年間対症療法型の維持管理を行った後に取り替える提案をした。

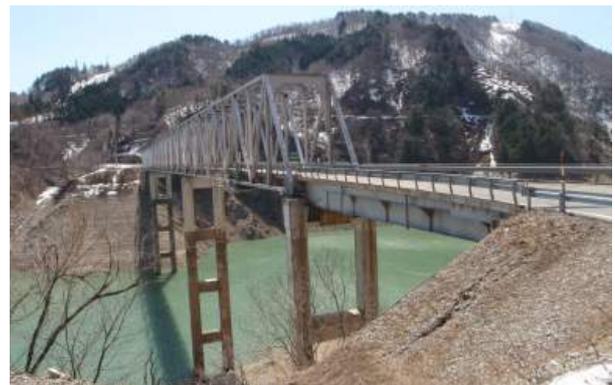
図 1.1 対象橋梁の側面状況

本稿で対象とした橋梁は、昭和34年に架設された、橋長315.7m、3径間連続トラスと単純合成鋼桁より成る橋梁である。(図1.1)

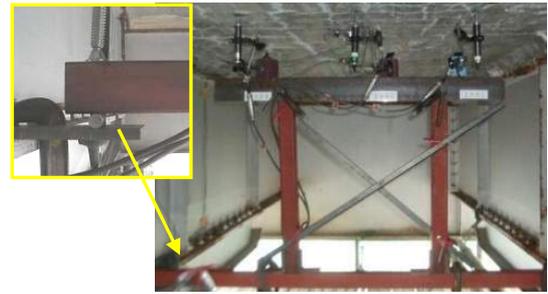
図 3.5 床版たわみ計測設備

床版たわみの計測は、桁のたわみが計測値に含まれないように縦桁に支持材を設置し、さらに縦桁どうしの不等沈下による支持材のひずみが計測値に影響しないようにピン構造の支持とした。(図3.5)

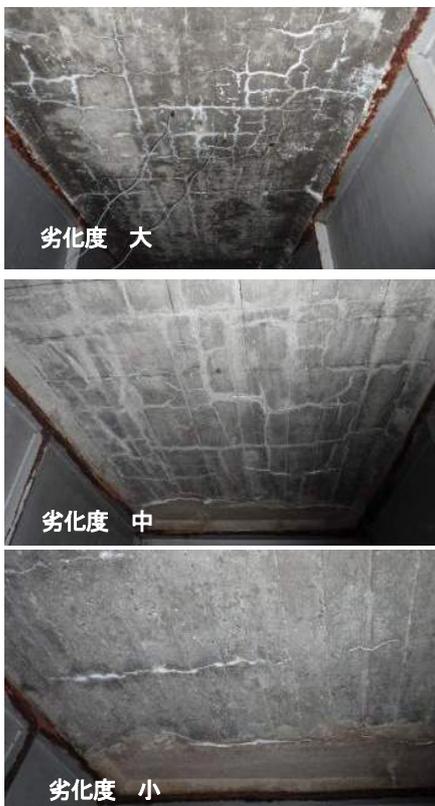
図 3.4 車両載荷試験に用いた床版パネル

試験の対象箇所は、床版下面のひび割れ密度により判定した劣化度が異なる3箇所の床版パネルとした。(図3.4) ここで、縦桁と横桁に仕切られた範囲を1つのパネルとし床版下面のひび割れ状況により劣化度を大、中、小の3つに分類した。

静的載荷試験の結果、床版下面のひび割れ状況から劣化度中と判断した床版パネルで最大たわみを観測し、劣化度と関係が異なるものであった。(表3.2)

中や小としたパネルの方がひび割れ挙動が大きい結果となった。これらの載荷試験の結果は、本試験及び調査結果を踏まえ、以下の理由によるものと推定した。

- ①劣化度中や小のパネルの範囲で、上面増厚と既設床版上面の分離が早く進み、上面増厚の効果が早期に薄れた。上面増厚の効果が薄れたことを裏付ける調査として、舗装の打音点検により、既設床版と上面増厚が分離している範囲を推定したところ、劣化度が中や小のパネルに多く確認できた。(図 3.4)
- ②劣化度の床版はひび割れ本数が多いため、活荷重によるひび割れの挙動が分散された可能性がある。
- ③劣化度のパネルは、上面増厚の前に疲労が大きく進展していた可能性があるが、上面増厚後にせん断耐力が向上し、ひび割れが動かなかった時期があったことから、その間に遊離石灰がひび割れ内に充填され、ひび割れの動きを抑制している可能性がある。

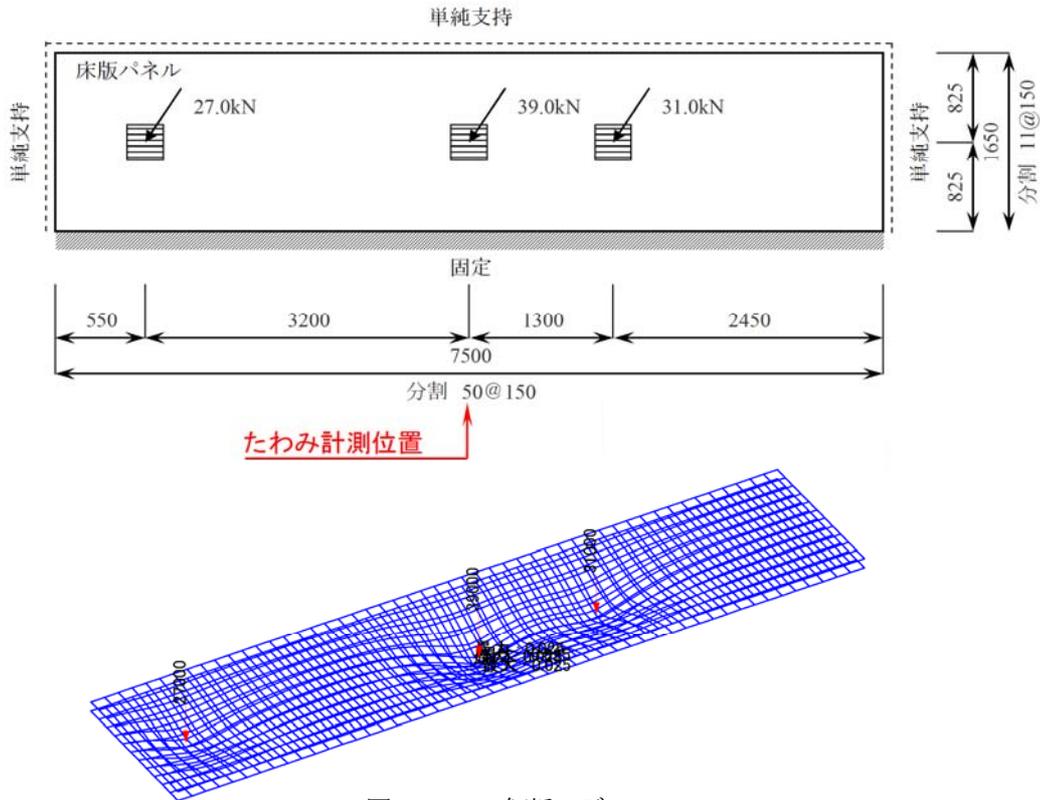
図 4.1 FEM 解析モデル

床版の耐力を評価するために、現状の損傷を正確に FEM解析モデルに反映することは困難である。そこで、静的載荷試験により得られた床版たわみ値を、建設時、上面増厚後、使用限界の3ケースを想定した FEM解析値と比較することで、現状の耐力および今後の耐力の低下を評価することとした。(図4.1)

載荷試験荷重を用いた FEM 解析結果と現地計測値を比較すると、現状の床版は、上面増厚補強後から明らかに劣化が進行し、耐荷力が低下している。これは、上面増厚と既設床版の界面が剥離し一体性が失われつつあることが原因と考えられる。ただし、いずれの計測たわみも、建設時を再現した解析結果のたわみと同等以上の値を示していることから、建設時に期待した耐荷力以上の性能は有しており、上面増厚の効果は期待値から低下しているものの未だ残っていると考えられる。しかし、上面増厚の施工後約 10 年で現在の劣化程度に至っており、同じ劣化速度で進行すると考えても約 7 年後には、床版上面のかぶりコンクリートが無くなった場合（③使用限界）の劣化状態に至る。（図 4.2）

本橋の床版は、既設床版の劣化が進行している上、上面増厚の剥離に対する確実な補修対策がないため、床版取替えによりリフレッシュすることが必要と判断した。ただし、床版取替えまでの間、今回と同じような上面増厚の損傷が発生する可能性は高いため、当面は経過観察と対症療法による部分補修を継続していくのが現実的と考えた。そこで、今後数年間の継続的な監視と、損傷が発生した場合の対処法を、本橋の維持管理マニュアルとしてまとめ、提案した。（図 6.1）
