報告

鋼板接着 RC 床版における損傷事例

福島誉央\*, 甲元克明\*\*, 青木康素\*\*\*

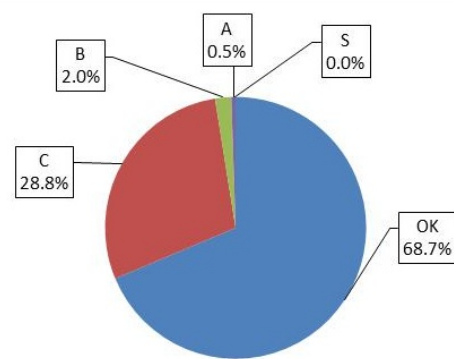
図-1 RC 床版の損傷状況 (補強済 RC 床版含む)

阪神高速道路全線の最新の定期点検におけるRC床版の損傷状況を整理した結果を図-1に示す。点検判定はパネル単位で実施している。

RC床版の大半（約70%）は健全と判定されており、損傷ありと判定したパネルについても、大半はCランク程度の軽微なものである。Sランク、Aランクと判定したものは全体の0.5%に留まっている。

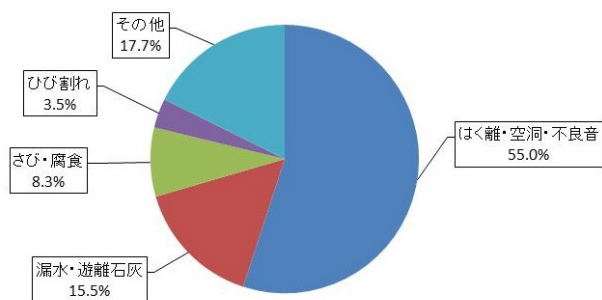
図-2 Aランク損傷の内容(鋼板接着補強RC床版含む)

これらの損傷のうち、補修を実施すべきAランクについて、損傷内容別に整理した結果を図-2に示す。Aランクと判定した損傷は、「はく離・空洞・不良音」が主となっており、それ以外では「漏水・遊離石灰」、「さび・腐食」が多くなっている。なお、Sランクは損傷発見後直ちに緊急補修を実施し、Aランクは計画的に補修工事を実施している。

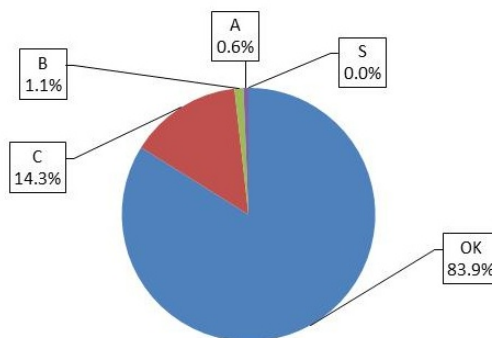
図-4 鋼板接着補強 RC 床版の損傷状況

現在、鋼板接着工法により補強したRC床版は約7万パネルあり、RC床版の全数約15万パネルの半数近くに相当する。鋼板接着補強RC床版における最新定期点検結果から損傷度を整理したものを図-4に、そのうちAランク損傷の内容を図-5に示す。鋼板接着後のRC床版の状態は、直接目視が不可能なため、間接的な健全性評価となっている。

鋼板接着補強RC床版の大半（84%）は健全と判定されており、損傷ありと判定したパネルについても大半はCランク程度の軽微なものである。Aランクと判定した

パネルは、鋼板接着補強 RC 床版全体の 1%程度に留まっている。損傷内容としては、不良音を中心に漏水・遊離石灰、さび・腐食が多くなっている。

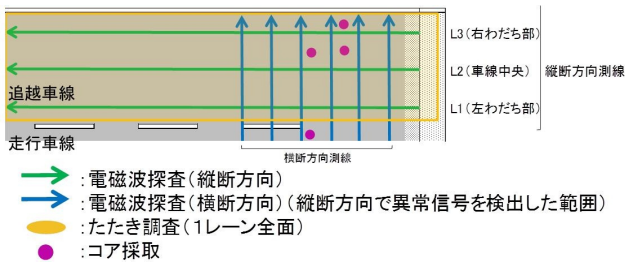
図-6 調査範囲と調査方法

前述のとおり、RC 床版部からの抜本的な補修が必要であることから、補修範囲を決定するために詳細調査を実施することとした。調査方法は、①電磁波探査、②たたき調査、③コア採取により行った。図-6 に調査範囲を示す。
