## 報告

## 供用後 40 年経過した関門橋アンカレイジ上床版の 部分打替えによる急速施工

交通荷重による疲労劣化と塩害による鉄筋腐食に起因するひび割れの進展により剛性が低下した複合劣化床版の補修を効率的かつ経済的に実施するには、劣化部位毎の補修工法の選定と補修部の再劣化防止対策が重要である。関門橋アンカレイジ上床版の補修では、床版パネル毎の上下面の損傷調査結果に基づく健全度評価により床版各パネルの補修工法を決定するとともに、補修部の再劣化防止対策として、ウォータージェット工法による劣化コンクリートの撤去、鉄筋のマクロセル腐食対策、MMAによる高機能防水工等を採用した。また、12時間コンクリートの採用により規制日数の短縮を図り、4回の規制切り替えを含む計52日間で施工を完了した。

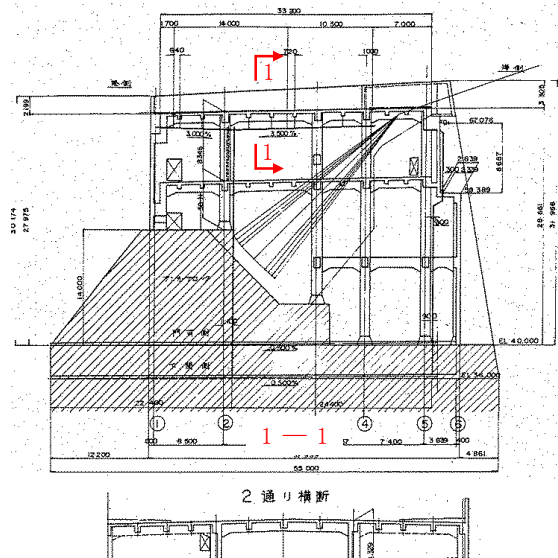
図-1 関門橋アンカレイジ構造図

関門橋アンカレイジの上床版は、図-1に示すようにSRC構造の主桁と横梁で2方向支持された床版で、供用後40年が経過し、交通量および交通荷重の増大と建設当初の内在塩分や凍結防止剤散布による塩害で劣化が著しく進行し、床版上面では舗装面におけるポットホールの多発、下面ではひび割れの進展と遊離石灰の漏出、鉄筋腐食の進行によるかぶりコンクリートの剥落が多発するに至った。本床版の補修計画では、各床版パネルにおける床版上下面の劣化度評価を行うとともにそれらを総合した判定基準を設定し、パネル毎に無補修、部分打替え、全厚打替えの判定を行い補修方法を決定した。
