凍害・ASRによる複合劣化が生じたRC床版の調査事例

角間恒*, 佐藤孝司**, 渡邊晋也***, 谷倉泉****

北海道における道路橋 RC 床版では、疲労に加え、凍害が耐久性低下の主要因とされているが、近年では、アルカリシリカ反応（以下、ASR）も加えた凍害・ASR・疲労による複合劣化の事例が報告されるようになってきた。本報では、北海道内で46年間供用された凍害・ASR・疲労の3要因による複合劣化が疑われる道路橋 RC 床版について、劣化損傷状況や要因の把握を目的として実施した非破壊・微破壊試験、採取コアによる力学特性試験およびASRの反応性診断を実施した結果について報告する。

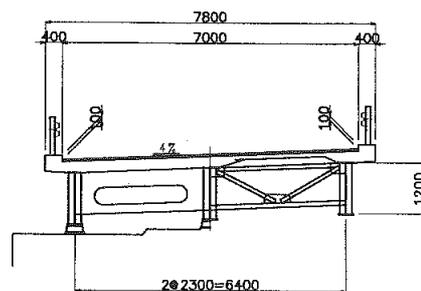
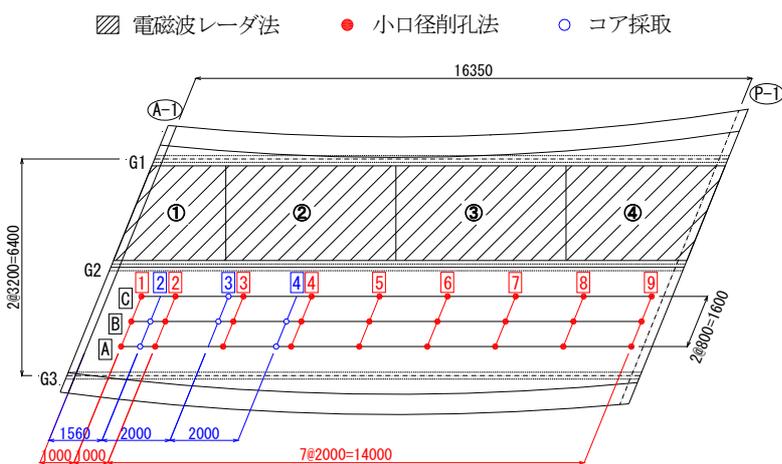
図-2 調査箇所

積雪寒冷地の床版では、床版上面におけるコンクリートの砂利化が広く進行し、床版コンクリートの陥没を招く。床版上面の劣化・損傷は、舗装表面からの目視による検出が困難であることから、より迅速かつ広範囲に脆弱部の範囲や深さを調査することが求められる。本調査では、図-2の斜線で示すG1-G2桁間の車線について、床版上面の劣化・損傷状況の把握を目的に、電磁波レーダ法による内部欠陥の調査を行った(写真-2)。なお、調査には、ニチレキ(株)が開発した「床版キャッチャー」

調査箇所を図-2に示す。橋軸直角方向に3列(A~C)、橋軸方向に9列(1~9)の側線を設定した。

撤去床版から採取したコンクリートコア(φ100mm)により圧縮・静弾性係数試験を実施した。コアの採取位置は図-2に示す6箇所であり、小口径削孔法による調査箇所の近傍から採取し、内部観察の結果とコンクリートの力学的特性を比較できるようにした。なお、後述するように、本床版には調整コンクリートと推察される層が確認されており、これを切断・除去して試験に供した。

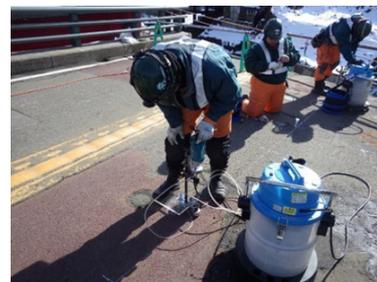
写真-3 Single-i 工法による調査状況

床版の凍害やASRには、床版内部で層状のひび割れが進展する特徴がある。本調査では、床版内部におけるひび割れの発生状況を把握するため、「Single i 工法」⁴⁾を用いた小口径削孔法による内部観察を行った(写真-3)。
