格子状に炭素繊維シート接着補強された RC 床版の

輪荷重走行下における破壊性状

田中良樹*,村越潤**,玉越隆史*,新藤竹文***

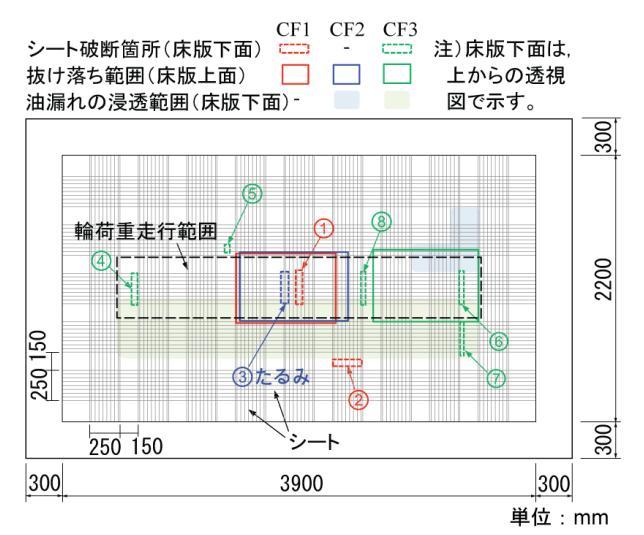
表-4 走行載荷時及び養生載荷時の主な事象1) 供試体 CF1 CF2 CF3 ■84 万回 38.5 万回 ・試験機からの漏油により、油が ・配力鉄筋方向のひび割れ幅 補強前 床版下面まで浸透. は最大で 0.6mm 147kN ■160 万回 ・配力鉄筋方向のひび割れ幅は、 床版中央付近で最大 0.8mm ・床版中央付近(配力鉄筋方向の 変状 ・2箇所で配力鉄筋方向の 養生 ひび割れ幅で,最も大きな変化 シートが破断(箇所 4,5) なし 載荷 が見られた箇所付近)のひび割 68kN れ直下で、シートのたるみ(箇所3 110万回 変状 ■16 万回 補強後 101 ・床版中央付近で抜け落ち ・シートの破断箇所に部分的に 147kN シートを当てて補修(箇所 4,5) ■16 万回 2万回 ・床版中央で配力鉄筋方向 ・配力鉄筋方向のシートが破断(箇所6,7) のシートが破断(箇所1) ■16~20万回 ■8.9 万回 補強後 ・試験機からの漏油により、油が床版 196kN ・床版中央付近で抜け落ち 下面まで浸透. ・抜け落ち時、主鉄筋方向 ■208万回 のシートが破断(箇所 2) ・床版中央から離れた位置で抜け落ち 抜け落ち時,配力鉄筋方 ・抜け落ち後、配力鉄筋方向のシート 向の鉄筋降伏 が破断(箇所8) 注)箇所1~8はシートの損傷箇所であり、図-2にその位置を丸付数字で示す.
