## 連続繊維シート接着による床版補強工の変状調査

野々村 佳哲\*, 内藤 勲\*\*, 安中 新太郎\*\*\*

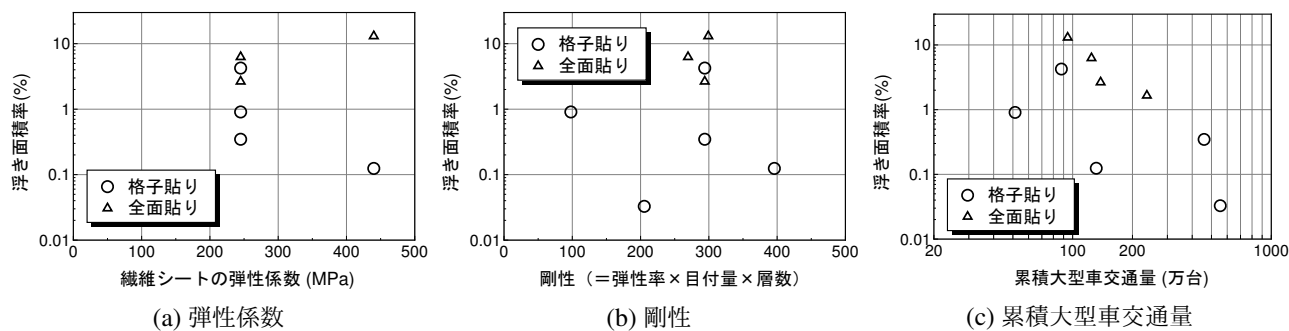
図-2 浮き面積率と諸特性との関係

三上らの界面はく離に関する研究<sup>6)</sup>によると、連続繊維シート補強材の剛性が大きくなるほど、RC 床版と連続繊維シートの接着界面の応力が大きくなり、浮きが発生しやすくなる可能性が指摘されている。そこで、図-2(a),(b) に、連続繊維シートの浮き面積率と、連続繊維シートの弾性係数および剛性との関係を整理した。ここで、連続繊維シート補強材の剛性は、簡易的な指標として、弾性係数、目付量、層数の積を用いた。

また、図-2(c) には施工から浮き面積率算定時までの累積大型車交通量と浮き面積率との関係を示す。なお、累積大型車交通量は H22 道路交通センサスの 24 時間交通量より推計した。

図-2(a)～(c) を見ると、連続繊維シートの弾性係数や層数・目付量、交通量と浮き面積率を比べても明確な相関は見られず、今回の 9 橋梁の調査では、全面貼るか格子貼りの貼付け方法の違いにより

また、今回の調査では、全面貼りの場合に、格子貼りよりも浮き面積率が大きくなる傾向があった。特に、図-2(c)に示したように、それまでの活荷重履歴(交通量)に関係なく、水を閉じ込めやすい全面貼りの橋梁で多くの浮きが発生していた。そのため、活荷重による力学的な作用だけではなく、浸透

水やその凍結融解作用などの影響によって浮き損傷が促進されていく可能性が疑われる。例えば、積雪寒冷地での事例<sup>12)</sup>として、連続繊維シートによる剥落防止工を施工した主桁下面において、水を閉じ込めたことにより、力学的な作用がほとんどない状態でコンクリートが脆弱化するケースがあった。そのため、特に全面貼りの床版に関しては、橋梁上面側の防水や、橋梁全体としての排水への配慮がより重要となる。

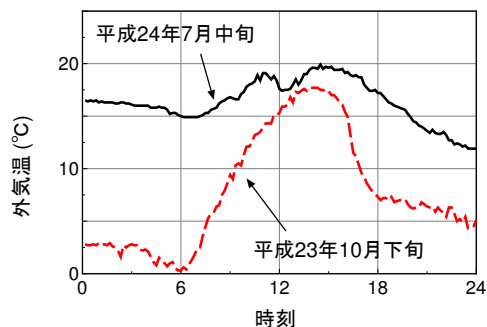
図-3 撮影当日の外気温の推移

19℃で連続繊維シート表面温度 9℃と十分な温度差があったのに対し、写真-10(c) のケースでは外気温 23℃で連続繊維シート表面温度 20℃と温度差が小さくなっており、温度差が不十分なために浮きの検出ができなかったと考えられる。ここで、対象橋梁の最寄りの気象観測点における撮影当日の外気温を図-3 に示す。温度差が小さかった平成 24 年 7 月中旬(写真-10(c)) の撮影当日における天候を気象庁の記録より確認したところ、撮影した時間帯は晴天であったものの、前夜から調査開始の 1 時間前までは曇天であったことから、図-3 に示すように、1 日の気温の変化が小さくなり、浮きを検出するために必要な温度差とならなかったと考えられる。
