付録 1

RC 床版の劣化事例

1. 事例調査結果

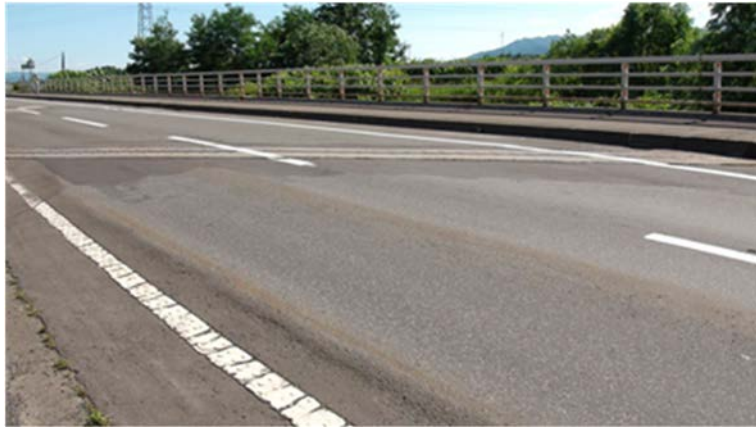
図-付 1.2 事例 1, 健全部の路面 (図-付 1.3~1.5 と同日に撮影)

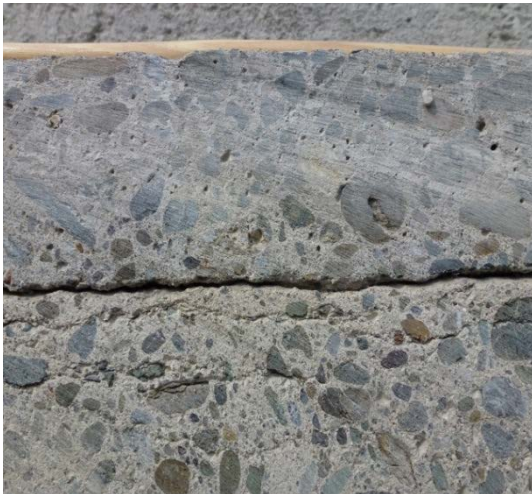
図-付 1.12 事例 2, 床版切断面, 第 2 径間主桁上

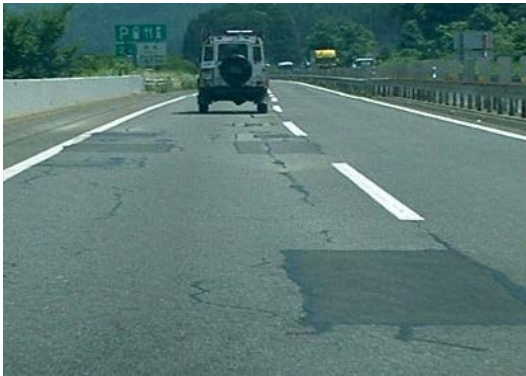
図-付 1.40 事例 7, 8 共通, 路面の状況

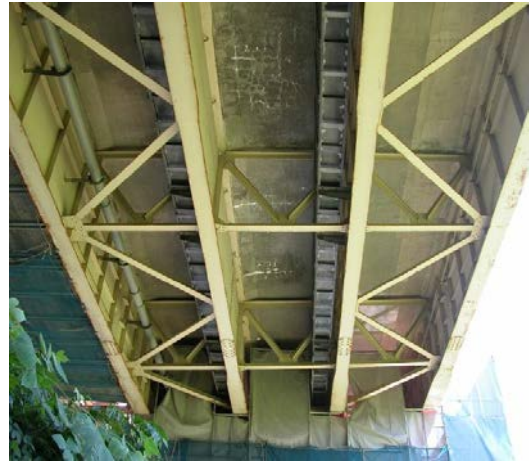
図-付 1.41 事例 7, 8 共通, 供用下の床版下面

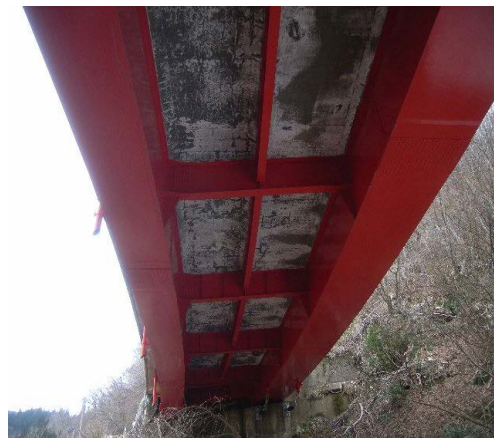
図-付 1.55 事例 10, 供用下の床版下面の状況
