第2章 わが国における橋面コンクリート舗装

2.1 昭和30年代から40年代の橋面コンクリート舗装施工事例

道路橋床版の橋面コンクリート舗装

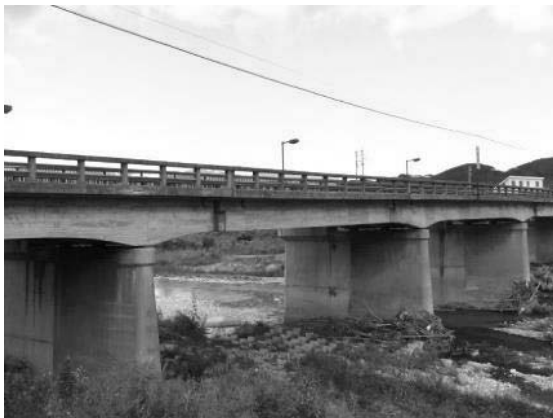
写真-2.1.5 依田川橋の側面状況(2007.9)

本橋は、昭和35年に供用が開始された5径間RCゲルバー橋(橋長88.2m, 幅員5.2m)である。建設から約47年が経過した2007年に舗装や高欄などの修繕が計画され、2008年にコンクリート舗装からアスファルト舗装に打ち替えが行われた。床版下面には、ひび割れや遊離石灰が生じている状況であった。路面は骨材が露出しており、一部骨材の抜け、横断方向にひび割れが生じていた。

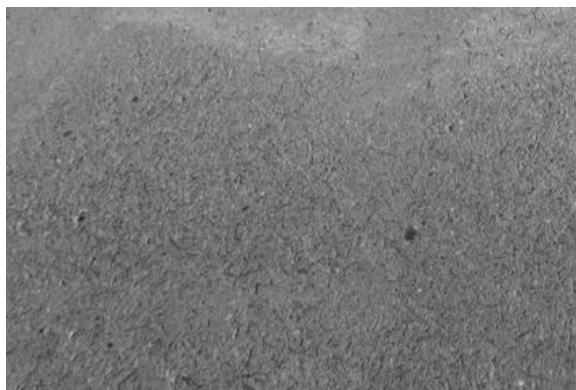
写真-2.1.8 栄橋のSFRC舗装上面

本橋は、昭和33年に供用が開始された鋼2主桁ゲルバー橋数連(橋長316m, 幅員6m)である。写真手前の約20mは2006年に鋼繊維補強コンクリート(SFRC)で補修されているが、その奥の区間は、建設当時のコンクリート舗装が残っており、骨材の露出、一部骨材の抜け出し、ひび割れが見られる。

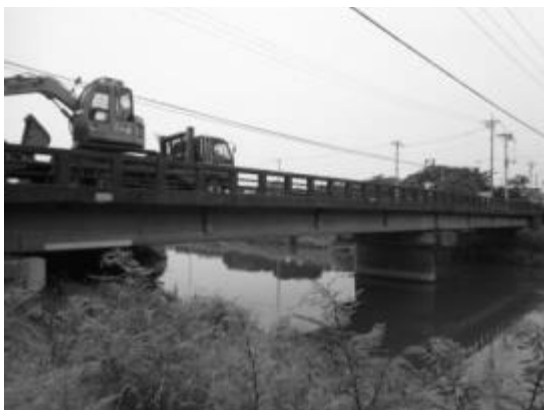
写真-2.1.10 上船渡橋の側面状況

(4) 埼玉県道・茨城県道 267号幸手境線 上船渡橋 (1961) ※現在はアスファルト系材料で表面処理
本橋は、昭和36年に供用を開始したプレキャストT桁橋2連(橋長42.1m、幅員不明)である。コンクリート舗装は、骨材が露出しており、一部骨材の抜け出しが見られる。床版下面は、補修されたかの如く健全な状況である。橋台、親柱、地覆は雨風にさらされていることと、桁よりコンクリートの強度が低いいためか、経年劣化が見られる。2014年9月に薄層の舗装が施工されていた。

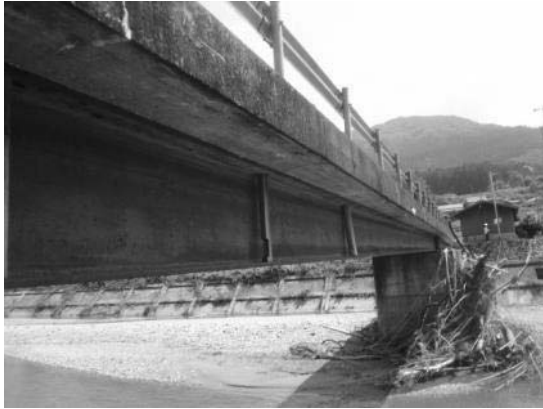
写真-2.1.12 大蔭橋の側面状況 (2014.6)

本橋は、昭和40年に供用を開始したHBB橋2連（橋長43.2m、幅員2m）である（設計荷重：T-6）。津和野川の橋梁であり、幅員は狭いが軽トラックが走行可能である。コンクリート舗装は、骨材が露出しているが非常に健全である。白くなっている部分が軽トラックの車輪走行位置である。床版下面も健全な状況であるが、主桁には腐食が見られる。

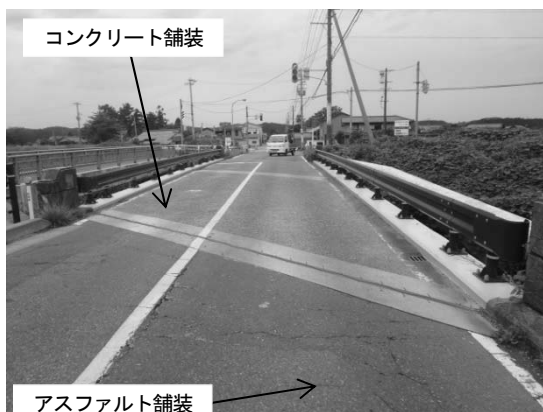
写真-2.1.14 双川橋の橋面 (2014.8)

本橋は、昭和41年に供用を開始した単純H形鋼の連結桁（橋長20m程度、幅員8.5m程度）である。地覆と高欄は新設されているが、コンクリート舗装は建設当初のままと思われ、骨材が露出した状態である。また交差点付近であるため、頻繁に制動荷重が作用するが、骨材の抜け出しは、ほとんど見られない。また、床版下面には目立った損傷は見られない。桁は、2連の単純H形鋼橋の腹板を連結し連続桁に変更されており、なぜか中間支点到落橋防止装置が設置されている。2011年に塗装が行なわれているが、桁端は滞水し易い構造であるため汚れが目立つ。橋台は、落橋防止対策のためなのか、橋座面が拡幅されていた。

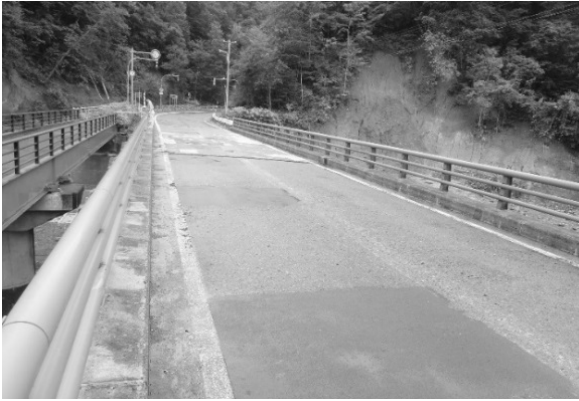
写真-2.2.3 山水橋の路面状況（起点側）

劣化損傷状況としては、第 2 径間（終点側）のコンクリート舗装路面に補修（打換え等）跡があり、床版下面に滲出を伴う遊離石灰や床版ひびわれが見られる。A1・A2 伸縮装置付近にも橋面水の浸透が見られる。なお、滲出した遊離石灰に錆汁の混入は見られない。第 1 径間（起点側）の床版および路面については、若干のポットホールはあるものの補修跡も無く比較的健全な状態が保たれている。

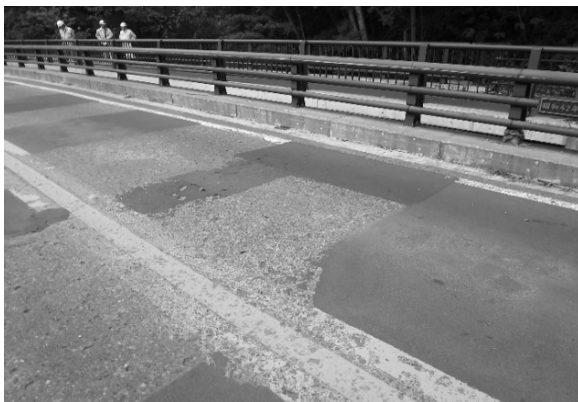
写真-2.2.9 湖水橋の路面状況（起点側）

劣化損傷状況としては、床版に遊離石灰の滲出を伴う床版ひびわれが見られ、部分的に水染みが見られる。A1・A2伸縮装置付近にも橋面水の浸透が見られ、床版上面の劣化が懸念される。なお、滲出した遊離石灰に錆汁の混入は見られない。また、伸縮装置周辺の路面に凸凹（舗装打換え跡）やクラックが見られる。

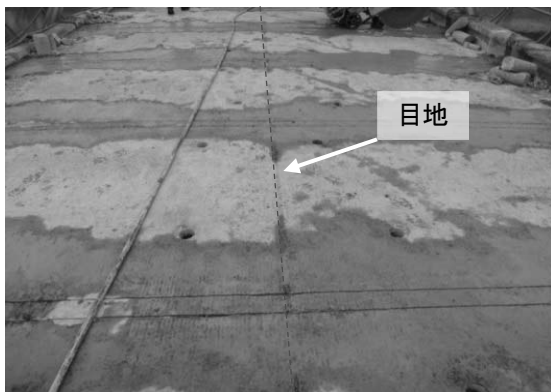
れている。しかし、調査時点では4主鈹桁のアスファルト舗装の下にはコンクリート舗装が施されおり、後述する材料調査などから2主鈹桁のコンクリート舗装と同様の材料が使用されていることが確認された。そのため、2主鈹桁のコンクリート舗装の施工時に、供用開始から11年経過した4主鈹桁の硬質タークレーを撤去し、コンクリート舗装に打換えたと推察される。なお、4主鈹桁のコンクリート舗装は、硬質タークレーを撤去した後に施工されたため、幅員中央部に写真-2.3.3、写真-2.3.4に示すような目地があり、写真-2.3.5のような目地部付近のコンクリート舗装の損傷が確認された。

写真-2.3.3 コンクリート舗装の目地

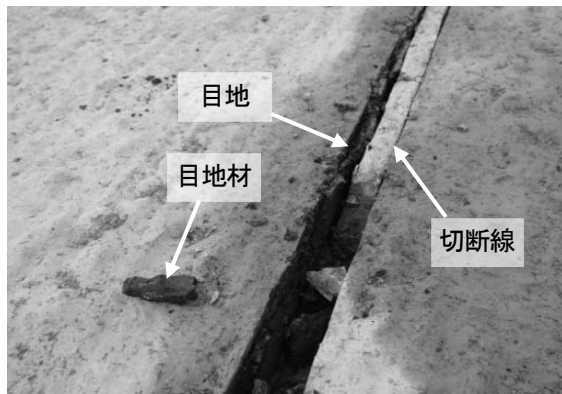
写真-2.3.4 目地部の詳細

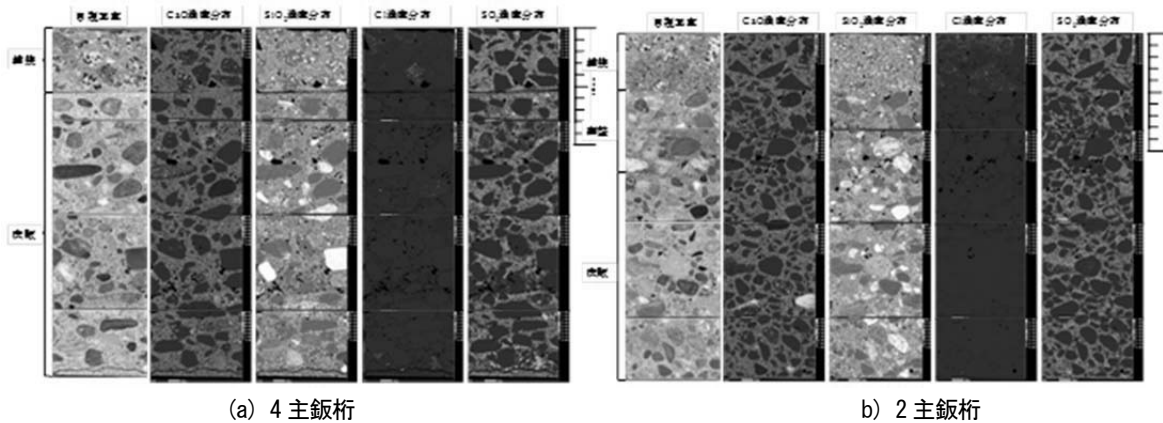
図-2.3.4 EPMA 面分析の結果

EPMAの面分析の結果から、SO₃濃度から判断される炭酸化は表面近くに限られていた。さらに、塩化物の浸入は床版上面付近のみに認められた。鉄筋の腐食が全くなく、鉄筋位置での中性化および塩化物を原因とする床版の劣化はなかった。道路管理者である北上市に確認したところ、北上市では約10年前まで融雪剤の散布は行なっておらず、それ以降に散布を始めた融雪剤には尿素が主成分のものを使用しているとの情報を得ており、この情報と一致する結果となった。これらの材料試験の結果から、舗装コンクリートと床版コンクリートは配合、使用骨材が異なり、床版コンクリートと調整コンクリートは同じものと推定された。また、4主鉄桁と2主鉄桁で使用材料に明確な違いは認められなかった。

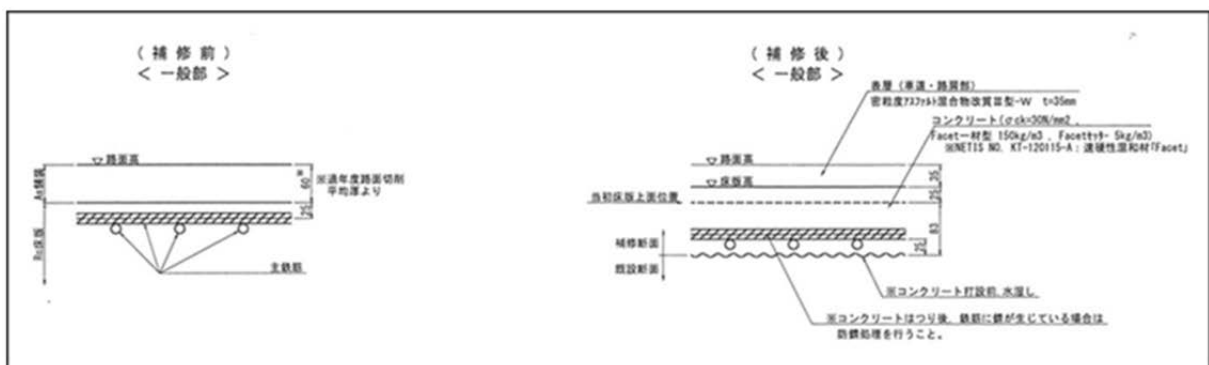
図-2.4.1 補修前後の断面構成概要

しかし、現場条件として縦断および横断勾配が 7%程度の急勾配な箇所が含まれるため、舗装路面として十分なすべり抵抗が確保できる表面仕上げが必要であったが、橋面コンクリート舗装では施工時期が夏季にあたり、施工時の小運搬や締固めなどに時間を要するため、十分な表面仕上げを行なう工程が確保できないこと、また実施の中で懸念事項であった鉄筋のかぶりの確保が可能であることを確認されたため、一部の区間を除いて平坦性および走行性の確保を目的にアスファルト舗装を 35mm の厚さで施工している（図-2.4.1）。

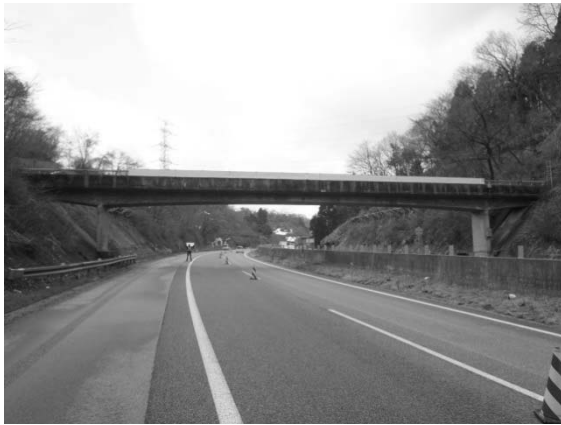
写真-2.5.1 人母跨道橋の全景

写真-2.5.1 および写真-2.5.2 は、橋面コンクリート舗装で施工された北陸自動車道の森本 I.C.～小矢部 I.C.間の人母跨道橋である。供用開始は昭和 49 年であり、当該橋梁の諸元を表-2.5.1 に、断面図を図-2.5.1 に示す。横断は坪み勾配で 2% であり、舗装厚は、端部で 5cm、中央部で 8cm である。本橋は、林道として利用されており交通量は非常に少ない。橋面コンクリート舗装には、ASR によると推定されるひび割れが橋軸方向に生じているが、使用性には問題はない状況であった。
