報告

上面増厚後に水平ひび割れが発生した RC 床版の補修工法に関する試験施工

鋼橋 RC 床版の補修工法として, 一般的に上面増厚工法が採用されている。しかし, 床版内に雨水等が浸入し, 再劣化に至った事例が多数報告されている。再劣化の顕在化と損傷の拡大を未然に防止するために, 筆者らは過年度より補修工法の基礎的研究を行なってきた。その成果を基に, 上面増厚工法施工後に再劣化が顕在化し, 床版取替え工事が行われることになった実橋 RC 床版に対して試験施工を行なったので報告する。

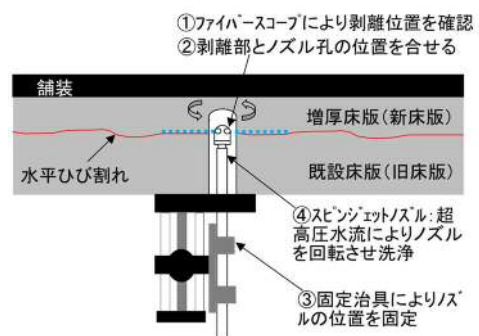
図-1 洗浄作業要領

従来工法に対して本補修工法は, ①床版下面から施工を行うことにより交通規制を行う必要がない (床版上面からの施工も可能), ②水平ひび割れ部の洗浄機器として, 図-1 に示すウォータージェットノズルを改良したスピジェットノズルを採用し, 洗浄効果を向上させ, 所要の接着性能を発揮する, といった特徴を有する。

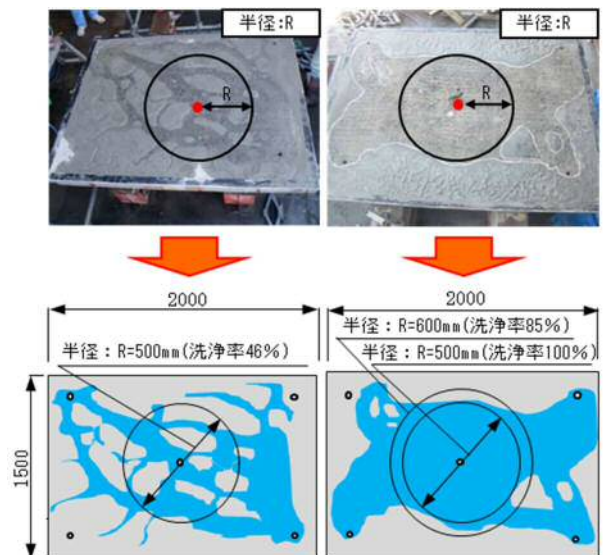
図-2 洗浄試験結果の一例

に排出するかが大きな課題であった。そこで、2500mm×1500mm×70mm のコンクリート板2枚の間にスラッジを 1mm の厚さになるように敷き詰めて、山形鋼で挟み込むようにしてボルトで固定し、下段のコンクリート板中央部に設けた孔を介して、洗浄水を注入する試験を行った。図-2 に示すように、従来工法での洗浄率 46% (CASE1 参照) に対して、本補修工法での洗浄率は 100% (CASE2 参照) となり、洗浄効果は大きく向上した。また、床版取替えによる切断撤去された RC 床版を試験体とした模擬試験においても、基礎評価試験と同等の洗浄効果が得られ、充填材注入試験も良好な結果が得られた。なお、充填材にはエポキシ樹脂およびアクリル樹脂を使用した。充填材を注入した後に、試験体を切断した断面の一例を写真-2 に示す。

※着色部は洗浄された範囲を示す

(a)CASE1 (b)CASE2

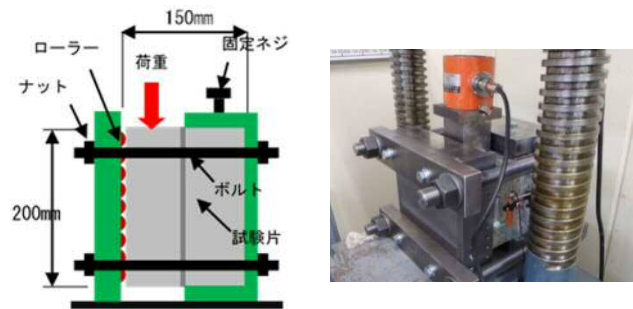
図-3 せん断接着試験要領および状況

充填材の性能確認を目的として、撤去床版を使用した①静的せん断付着試験、②振動状況下における充填材注入試験、③すり磨き粉が残存した状態における充填材の性能確認を行なった。静的せん断試験については、2.1 に記した充填材注入試験後の RC 床版を 200mm×200mm の大きさに切断し、図-3 に示すような要領にて、せん断付着試験を行なった。エポキシ樹脂およびアクリル樹脂とも、概ね 2.0~4.0N/mm² のせん断強度を確保することができた。試験結果を表-1 に示す。試験片 7 および 8 は充填材が破断し、それ以外の全ての試験片において、充填材が破断するのではなく、充填材近傍のコンクリート部材が破壊する傾向を示した。

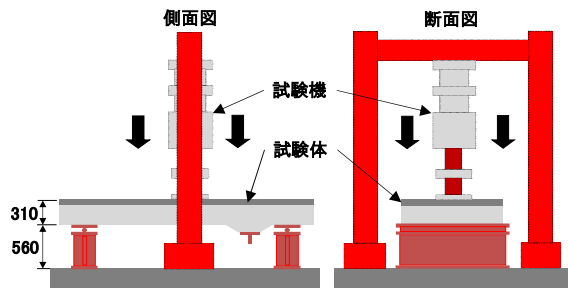
図-4 試験体設置要領

振動状況下における充填材注入試験については、水平ひび割れ部に充填材を注入する際に、通行車両が繰返し走行しており、床版は常に振動している状態にあることが想定されたため、図-4 に示すように撤去床版を加振させながら充填材 (エポキシ系樹脂およびアクリル系樹脂) を注入した。充填材注入試験後において切断面を確認したところ、注入状況は良好であった。

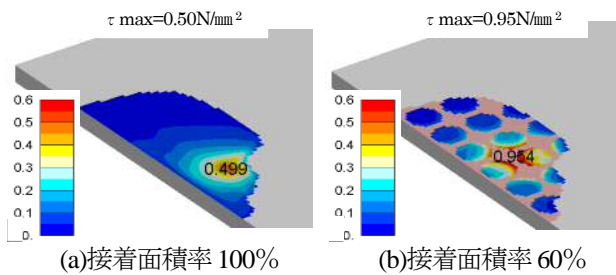
図-5 FEM 解析結果の一例

すり磨き粉が残存した状態における充填材の性能確認については、新旧床版間に発生した水平ひび割れ内にすり磨き粉が完全に洗浄できずに残存した状態で充填材を注入した場合、せん断付着強度がどの程度低下するのかを FEM 解析により検討を行なった。本解析は、実際に上面増厚補修後に再劣化した RC 床版をモデルケースとし、橋軸方向に長さ L=5.0m、橋軸直角方向は幅員中央で対称とした。要素はソリッド要素とし、床版厚を 280mm、既設床版下面から 170mm の位置に樹脂層を 2mm の厚みで設定した。また、新旧床版間にすり磨き粉が残留し、注入された充填材が点在する状態を設定した。水平ひび割れ部の面積に対する充填材の接着面積率は、100%、80%、60%とした。交通車両の輪荷重 (P=100kN) 直下近傍において、すり磨き粉と充填材の境界部に、せん断応力が集中的に発生するが、最大で $\tau=0.95\text{N/mm}^2$ (接着面積率

60%)であった。静的せん断付着試験において、最小でも $\tau=1.49\text{N/mm}^2$ であったことから、洗浄が不十分であっても、充填材の付着効果が低下する危険性はほとんどないと考える³⁾。解析結果の一例を図-5に示す。

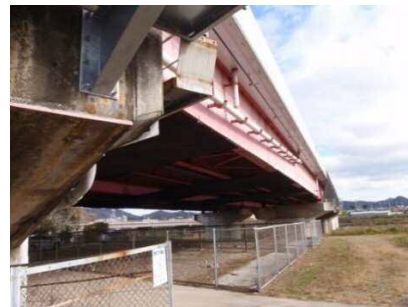
写真-3 橋梁の現況

本橋は、RC 床版の劣化に伴い、平成 15 年度に上面増厚工法を施したが、その後再劣化が顕在化したため、平成 29 年度に床版取替え工事が行なわれるに至った。本試験施工は、RC 床版の撤去工事が行なわれる直前のタイミングで実施した。また、本橋の路下には、施工に必要なヤードを確保することができ、試験施工を行うには最適な環境であった。

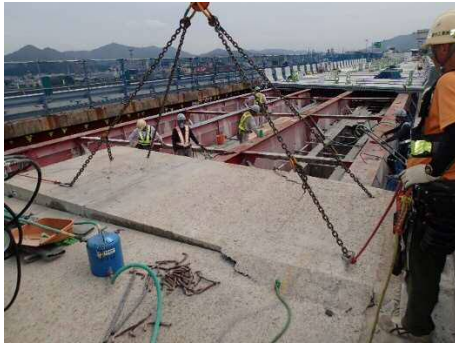
写真-13 RC床版の撤去状況

床版を切断・撤去作業が行われ、本試験施工を行った部位を入手することができた。RC床版の撤去作業状況を写真-13に示す。切断面に対して、目視による確認を行ったところ、充填材は空隙部を残すことなく注入されていることを確認した。撤去されたRC床版を写真-14に、切断面の一例を写真-15に示す。
