AE 法による RC 床版内在損傷補修効果の可視化

道路橋床版の長寿命化にあたって、適切な補修を行うことが必要不可欠である。しかし、補修が適切に行われ、十分な効果が得られたかを把握することは難しい。この課題に対し、AE センシングにより補修効果の可視化を試みた。我々の手法では、床版下面に AE センサを設置し、交通時の弾性波を計測することにより、弾性波伝搬を妨げている内在損傷の分布を推定する。補修前後の分布の変化から、補修効果を面的に把握できた。

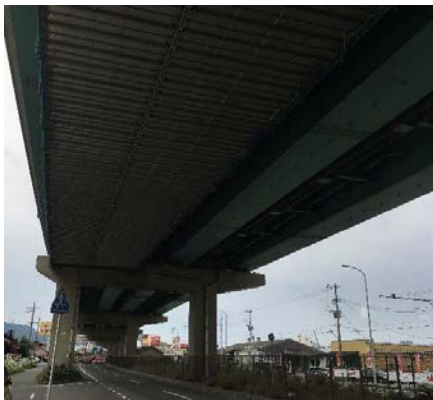
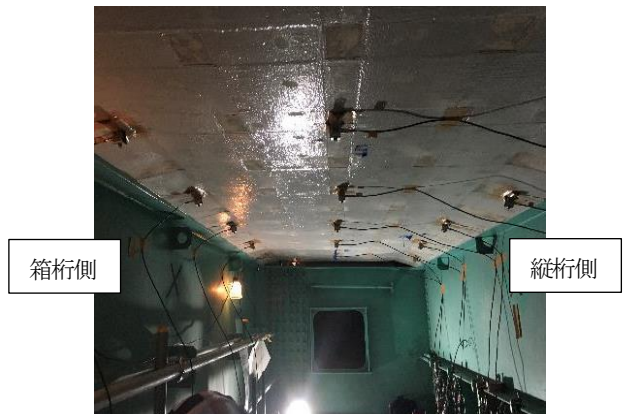
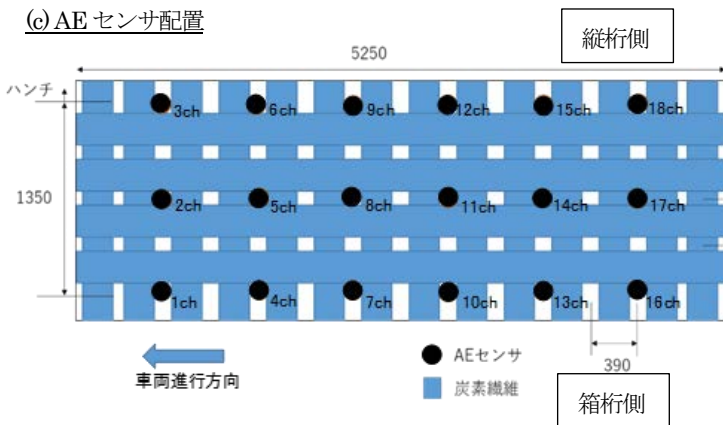
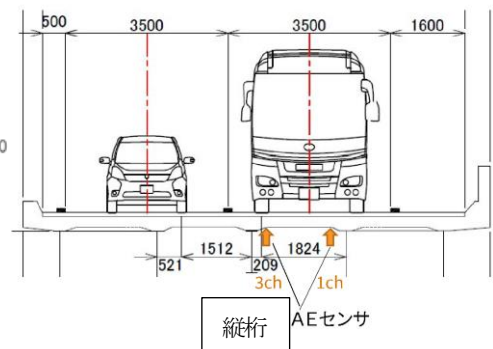
図-3 計測概要

図-3 に計測の概要を示す。対象の橋梁は福岡北九州高速道路公社管理下の、供用中の高速道路橋梁である。同一径間内にある床版 A、B の 2 パネルを対象に、一般車両の交通ともない発生する弾性波を計測した。両パネルとも、下面にひび割れが見られ、炭素繊維シートに

よる補強が実施されていた。下面の目視点検結果としては、床版 B でより変状が多く見られていた。

各パネルのセンサ配置を、図-3 (c) に示す。全 18ch で、3×6 列の格子状の配置を基本とした。図は見下げ配置を示している。図中の左右方向が橋軸方向に対応し、図の右側から左側に向かって車両が通行している。センサ間隔は、橋軸方向に 780 mm、橋軸直角方向には 700 mm を基本とした。1 パネルの計測としては、約 4 m×1.5 m の範囲をカバーした。一部、床版下面のひび割れ等により表面部分が平坦でなくセンサ設置に不適切であった個所では、隣の区画の平坦な個所にずらしてセンサを配置した。補修後の計測にあたっては、下面表面の状態は改善されていたが、補修前の計測に合わせたセンサ配置とした。計測した床版と車両の通行位置との関係を図-3 (d) に示す。計測領域は大型車両の車幅より狭く、片輪が計測領域の端かその外側を通過するくらいの位置関係となっている。

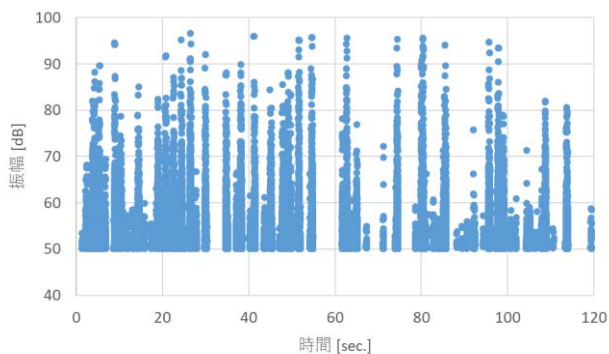
図-4 車両通行時の取得データ

図-4 に計測データの一部を示す。図は、計測した時系列データのうち約 2 分間分を抜き出したものである。横軸は時間、縦軸は得られた各ヒットの信号振幅を示し、1 点 1 点がひとつのヒットを表している。ヒットのピークが断続的に観測されているのが分かる。それぞれのピークは、概ね車両 1 台の通過に対応している。車両 1 台分の固まりを見ると、車両が計測領域を通過する 1 秒未満の間に多くのヒットが観測されている。これらの弾性

波の発生源としては、床版に輪荷重が作用したことによるひび割れ進展やこすれのほか、タイヤと路面とのこすれや衝撃などが主であると推測される。このような床版のモニタリングで観測されるヒットのうち多くは、複数の波が連続的に連なったような波形を持ち、単独の波としてセンサ到達時刻を特定することが難しい。このため、この種のヒットに対して単一の弾性波源の位置を標定することはできない。一方で、一部のヒットでは、単発的な波形の立ち上がりが見えられており、複数のセンサで同一の波の立ち上がりを特定できる。この場合には、複数のセンサ間の到達時刻差から弾性波源の位置標定が可能である。床版の計測データから、上記のような標定可能なヒットを抽出し、分析を行った。
