床版取替した小規模橋梁の剛性変化に伴う 日周期変動への影響に関する検討

キーワード：床版取替, 日周期変動, 床版剛性

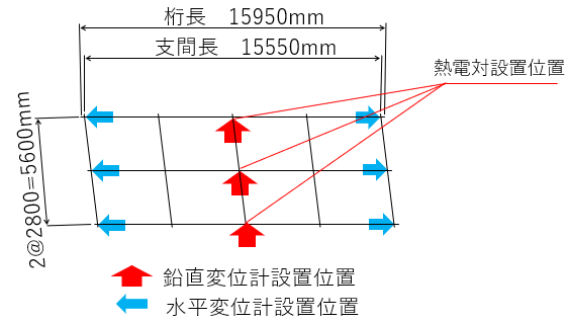
図-5 変位計設置位置

変位計設置位置を図-5 に示す。桁下が 2m 以上あったため、単管パイプで架台を構築し計測を実施した。単管パイプの熱膨張は温度変化により生じる鉛

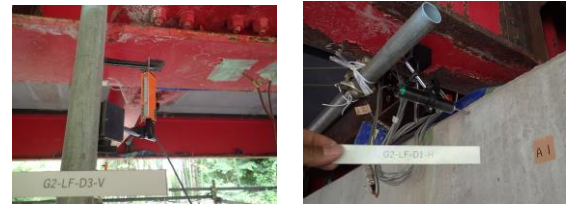
図-6 変位計設置状況
(左：鉛直変位，右：水平変位)

直変位より十分に小さい値であると判断したため、今回の実験においては考慮していない。架台を用いて各主桁の支間中央に変位計を設置し計測を実施した(図-6)。床版取替前後の鉛直変位を計測することにより床版の劣化による影響を検証した。また、温度変化との関連性についても検証した。

変位計は下フランジ下面に取り付け、図-6 に示す位置で水平変位を計測した。鉛直変位と同様に床版取替前後での実測値の比較を行った。

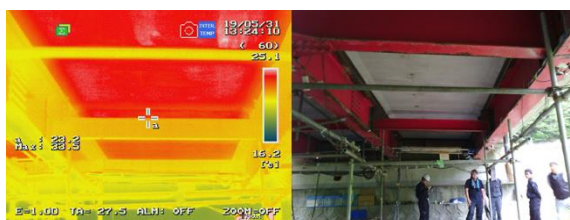
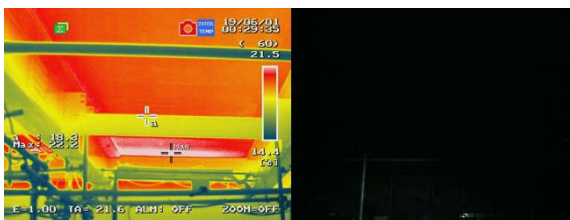
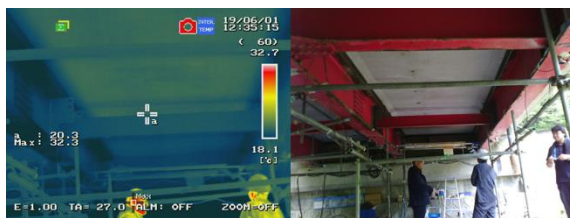
図-7 サーマグラフィー画像と可視画像
(2019年5月31日13:30)

図-8 サーマグラフィー画像と可視画像
(2019年6月1日0:30)

図-9 サーマグラフィー画像と可視画像
(2019年6月1日12:30)

2019年の実験時に赤外線カメラで撮影した桁下の画像と可視画像を示す(図-7~9)。サーモグラフィー画像より、時間ごとに桁体に温度変化が生じていることが確認できた。床版下面から主桁の下フランジに向かって温度が低くなっていることから部材同士での温度の伝達があることも確認できた。

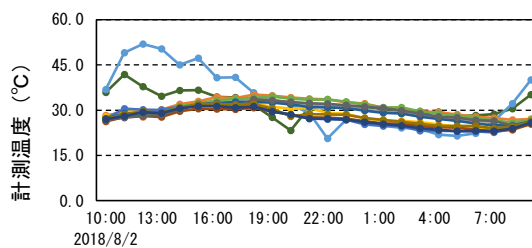
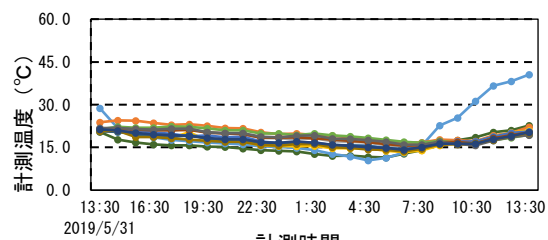
図-10, 11に橋梁各部材の温度変化の結果を示す。各主桁の上フランジ、ウェブ、下フランジ、床版下面および舗装面の温度の値は赤外線カメラから得られた値の平均値を使用している。両年ともに舗装面の温度変化が他の部材に比べ大きくなり、最大温度に達する時間帯はほとんど同じだった。舗装面は正午近くの12:00~13:00になると最大温度を計測し、明け方の4:00~5:00に最低温度を計測した。また、取替前の床版内部に生じていた劣化により取替前後で温度伝達時間に差が生じていたと考えられる。

一方、舗装面は外気温よりも温度が高くなる時間が多かったことから外気温ではなく直射日光の影響を受けやすいということが考えられる。それ以外の床版下面、主桁に関しては部材同士の温度差は小さく、1日を通して同様の変化を示した。これらの部材は午前中には温度のばらつきが小さく、夕方(16:00)以降になるにつれて各部材の温度のばらつきが大きくなることが確認された。床版に比べて主桁の下フランジの方が温度変化は大きかったため、橋梁下面の方が温度低下しやすいということが分かる。

図-10 各部材温度の時刻歴変化
(床版取替前)

図-11 各部材温度の時刻歴変化
(床版取替後)

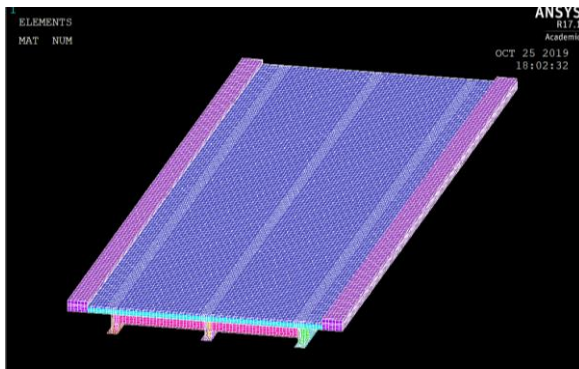
図-16 赤山橋の3次元FEMモデル
(床版取替後)

赤山橋の上部工の3次元FEMモデルをANSYSにより構築し(図-16)、再現解析を実施した。上部工のうち、桁体はシェル要素、床版や高欄などコンクリート部分はソリッド要素を用いてモデルを作成した。今回の解析における物性値は道路橋示方書⁷⁾及び架橋当時の鋼道路橋設計示方書を参考にした(表-3)。また、床版取替前のヤング係数については取替工事時に採取されたコア供試体を用いた静弾性係数試験の結果を参考にした。以下に解析条件および解析ケースを示す。

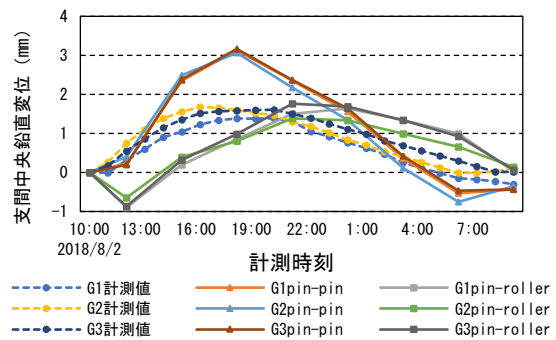
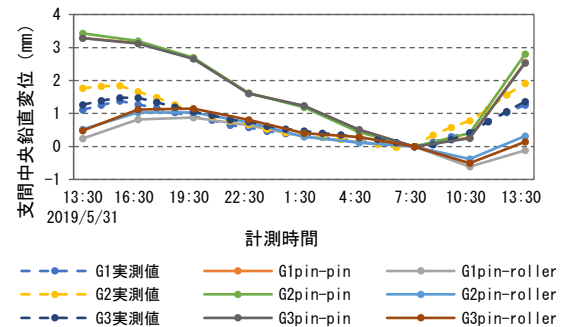
図-17 実測値と解析値の比較 (床版取替前)

図-18 実測値と解析値の比較 (床版取替後)

図-17, 18に鉛直変位の解析値と実測値の結果を示す。床版取替前の解析値と実測値を比較すると変位の挙動は支承の機能低下を考慮した「pin-pin」の方が類似していることが確認できた。また、解析値のみを比較すると「pin-roller」と「pin-pin」では変位も挙動もあまり類似していないことが分かる。床版取替後においては「pin-roller」の方が実測値と類似した値を示しているが、挙動は「pin-pin」の方が類似していることが確認できた。各部材の温度のばらつきが大きくなる時間帯においては実測値と「pin-roller」でずれが大きくなることも確認された。また、4.1で述べたように夕方以降は各部材の温度のばらつきが小さく、午前中は温度のばらつきが小さい。解析値と実測値を比べると午前中は比較的解析精度が良く、なっていることが読み取れる。床版取替前において実測値と解析値が一致しなかった理由としては床版内に生じていた水平ひび割れなどの損傷を反映できていなかったことが考えられる。床版取替後は取替前に比べて実測値と実橋の支承条件時の解析値とおおむね一致していたことから、床版取替による補修・補強効果があったと言える。しかし、外気温の上昇に伴い各部材の温度が大きい時間帯、及び舗装面とその他の部材で温度差が大きい時間帯においては実測値と解析値のずれが大きかったことから実橋と解析では支承の拘束状態が異なっていることも考えられる。

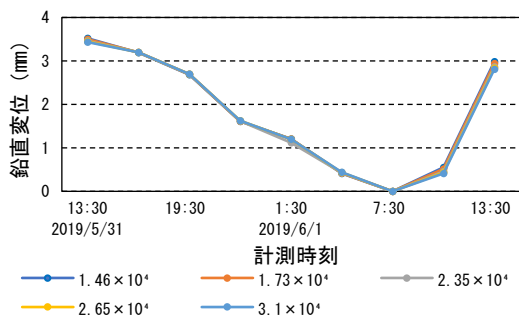
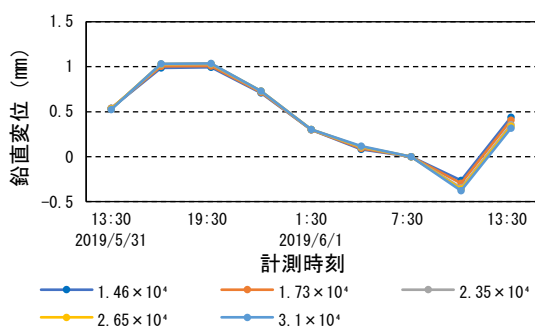
図-19 剛性変化に伴う挙動の比較
(単位：N/mm²，支承条件：pin-pin)

図-20 剛性変化に伴う挙動の比較
(単位：N/mm²，支承条件：pin-roller)

を使用した。解析時の床版剛性は道路橋示方書で定められる基準を下回ることも考慮し、取替前床版のコア供試体を用いた静弾性係数の結果と道路橋示方書⁷⁾を参考にした。解析時の各部材の温度は床版取替後の計測値を使用した。図-19, 20に解析結果を示す。「pin-pin」は剛性が高くなるにつれて鉛直変位の値はおおむね小さくなった。しかし、「pin-roller」では剛性が高くなるにつれて変位の値も大きくなり、「pin-pin」とは逆の挙動を示した。「pin-pin」では水平方向の移動が制限されているのに対し、「pin-roller」では制限されていないことが理由の一つだと考えられる。
