報告

鋼板接着補強された既設 RC 床版の衝撃弾性波法による 水平ひび割れ検出に関する非破壊調査

葉 栗*, 鈴木 真*, 山下健太郎*, 水野哲也**, 寺澤広基*, 鎌田敏郎*

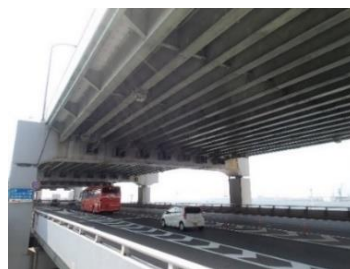
図-1 A 橋の現況

本研究では、図-1 に現況を示す兵庫県神戸市内の主要幹線道路に位置する A 橋（連続鋼鈹桁橋）における床

版を対象とした。本橋では、図-2 に示すように、平成 11 年に鋼板接着補強が施されており、その後、詳細点検の結果より、床版内部の損傷の進行が懸念されたため、非破壊試験を実施した。

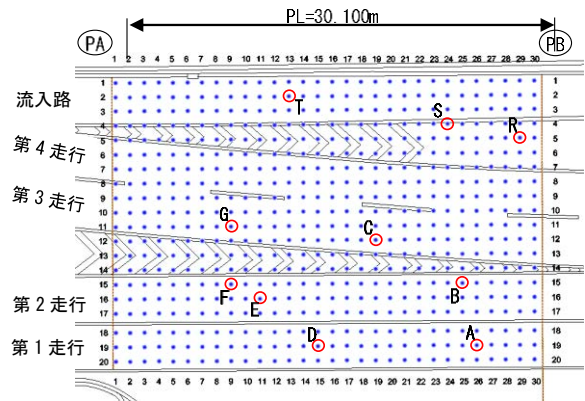
図-3 削孔位置

削孔調査は、床版上面から夜間における交通規制下で実施した。削孔箇所数は、10 箇所とした。計測点の配置および削孔位置を図-3 に示す。削孔径は $\phi 50\text{mm}$ とし、配筋図および現地での電磁波レーダによる鉄筋探索の結果に基づき、内部鉄筋に損傷を与えないよう留意した。作業後は孔内部を目視確認し清掃を行った後、超速乾性無収縮モルタルにて補修した。

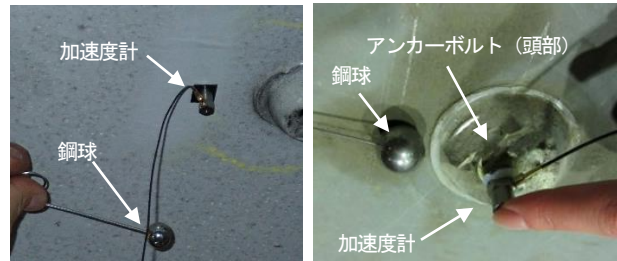
図-4 計測状況

床版下面からの計測は、対象橋梁の路下道路の夜間交通規制内で高所作業車を使用して実施した。路下道路の交通規制が可能となる範囲が限定されていたため、第 3 車線から第 4 車線を中心に計測を行った。計測状況を図-4 に示す。

(a) 鋼板接着の場合 (b) 鋼板剥離の場合

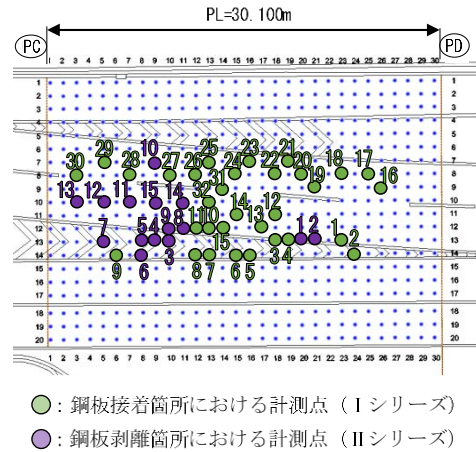
図-7 計測点の位置

板接着箇所および鋼板剥離箇所において、計測を行った計測点を図-7に、得られた受信波形に対してFFTを行った結果の一例を、それぞれ図-8および図-9に示す。図-8には、比較的ピーク周波数が明瞭であったφ12.5mmで打撃を行った結果を示した。また、鋼板剥離箇所では、いずれの鋼球でもピーク周波数が明瞭ではなかつたため、図-9には一例として9.5mmにより打撃を行った結果を示した。図-8をしてみると、ピーク周波数を読み取ることができるが、全箇所において水平ひび割れの有無を特定できる結果は得られなかつた。これに対し図-9をしてみると、波形はブロードになり明瞭なピーク周波数を示していないことが分かる。これに対して、筆者らは1/3オクターブバンド周波数分析を適用することにより、水平ひび割れの有無を判定することを試みた。
