論文

鋼床版 U リブ・横リブ交差部の疲労損傷対策の提案と検証

キーワード：鋼床版, U リブ, 横リブ, 交差部, 疲労, 当て板補強

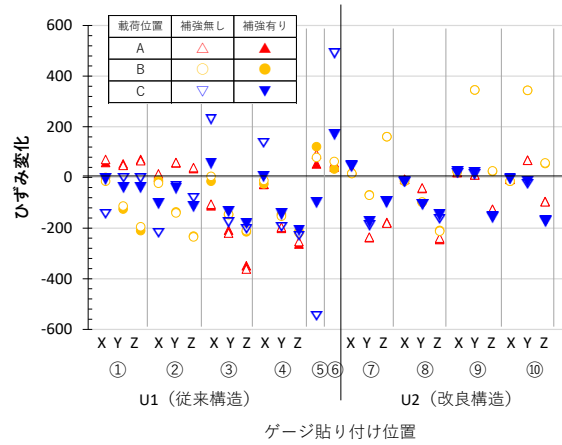
図-4 静的载荷試験結果

Uリブ・横リブ交差部のアングル材補強前後の静的载荷試験で得られたひずみ変化分布を図-4に、横リブ側の主応力分布を図-5に示す。载荷位置で比較するとダ

イアフラムがある側のC载荷の発生応力が大きい。補強前にUリブ側のゲージ⑤と⑥で生じていた -550μ (-110MPa)と $+500\mu$ (100MPa)のひずみ変化が、補強後はそれぞれ -100μ (-20MPa)と $+170\mu$ (34MPa)に1/3~1/5程度まで減少、また、横リブ側で補強前に水平方向に生じていた $\pm 50\text{MPa}$ を超える主応力が補強後は $\pm 10\sim 20\text{MPa}$ 程度に減少しており、アングル材補強により、十分な応力低減効果があることが確認された。

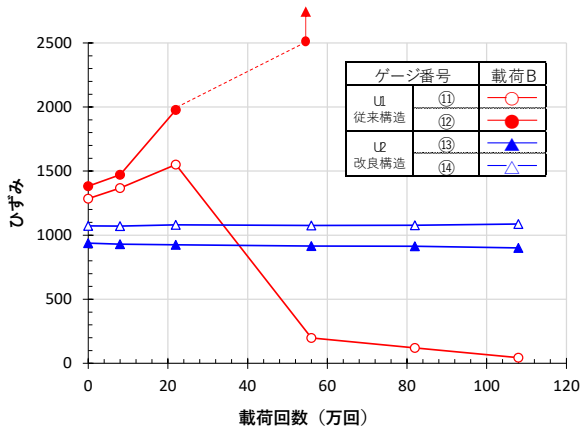
図-6 デッキ表面のひずみ変化

図-6 にデッキ表面のひずみ変化を示す。従来構造側のゲージ⑪と⑫付近では8万回程度でデッキ亀裂が発生し、50万回程度でデッキ上面に貫通したものと推測される。写真-1 に試験終了時(108万回載荷後)のデッキ上面のき裂の状況を示す。それぞれのき裂は、デッキ上面に貼付したひずみゲージをほぼ直撃している。なお、軸重260kN相当で8万回は疲労限を無視し、S-N線の傾きを1/3と仮定して法定軸重100kNに換算すると140軸となる。

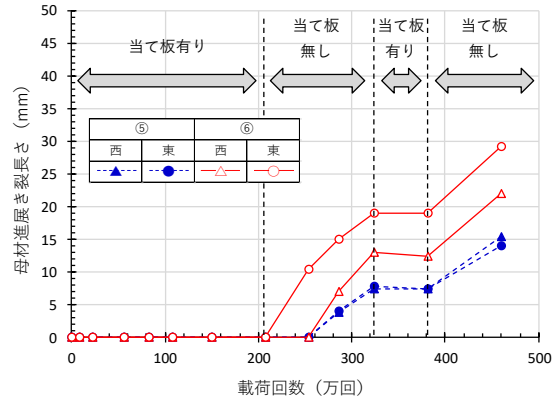
図-7 Uリブに生じた亀裂長さと載荷回数との関係

図-7 にゲージ位置⑤と⑥付近のUリブ側溶接止端からUリブ母材に進展した亀裂の長さの変化を示す。始めに予防保全として横リブスロット部にアングル材補強を行い、疲労試験を行ったところ、200万回を超えてもき裂の発生は確認されなかった。その後、アングル材を外して疲労試験を継続したところ、外してから47万回で⑥付近の溶接止端からUリブ母材に10mm程度進展した亀裂を発見した(写真-2)。その後亀裂を進展させ、再度アングル材を取り付けたところ亀裂はほとんど進展せず、アングル材を外したら進展したことから、当て板補強によって亀裂進展防止効果もあることが確認された。写真-3~6に、疲労試験終了時のUリブ母材に進展した亀裂の状況を示す。

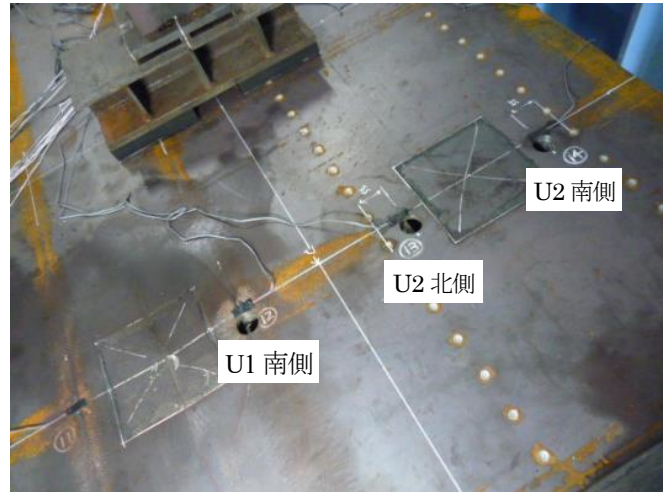
写真-7 デッキ上面のコア抜き位置

写真-7にデッキ進展亀裂の有無を確認するために疲労試験終了後にあけた直径40mmのコア孔位置、写真-8～12に各コア孔内部の状況、写真-11, 12にTRS孔の周辺のMT写真を示す。従来構造のゲージ⑩付近では、デッキとUリブを接合する溶接ルート部から発生して溶着金属に沿ってデッキに進展し、上面に貫通した亀裂が確認できる。一方、改良構造のデッキにもTRS孔にも亀裂は認められない。

以上、改良構造では、従来構造側の3ステップの疲労試験に合わせて460万回载荷したが、Uリブと横リブ交差部、デッキともに疲労き裂は全く発生しなかった。
