床版が土砂化した橋面舗装の損傷調査と今後の対策

近年、道路橋コンクリート床版の土砂化が問題になっている。この土砂化の発生・促進には、路面からの雨水や凍結防止剤散布に由来する塩水の浸入が多大な影響を与えることから、床版の土砂化を防ぐには橋面の防水対策は極めて重要となっている。そこで、床版が土砂化等で損傷している橋面舗装の舗装コアを採取して、床版への水の浸入経路の確認と橋面舗装の遮水性などについて実態を調査した。

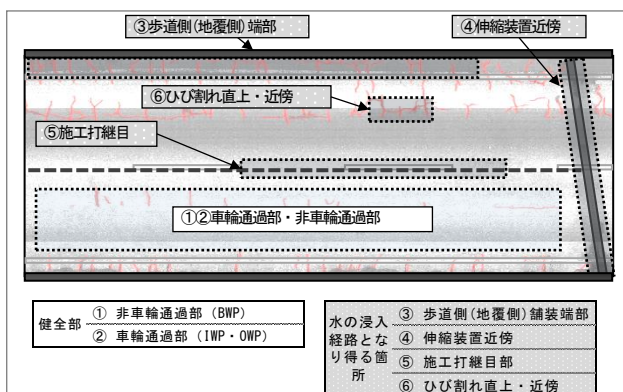
図-1 舗装コア採取位置イメージ図

各橋梁にて実施した調査項目を表-2 に示す。今回報告する F~I 橋の 4 橋において、舗装路面および舗装切削後の床版上面の損傷状態について、どのような損傷があるか目視調査を行った。また、水の浸入経路を明らかにするため、舗装コアの採取を行った。コアの採取位置は、水の浸入のない健全部と、水の浸入経路となりうる箇所とした。コアの採取位置のイメージは、図-1 に示すとおりである。健全部としては、ひび割れ等の損傷がない①

非車輪通過部 (BWP), ②車輪通過部 (OWP, IWP), 水の浸入経路となりうる箇所としては, ③歩道側 (地覆側) 端部, ④伸縮装置近傍, ⑤施工打継目部, ⑥ひび割れ近傍・直上とした。コア採取後, 室内にてコアの密度試験および加圧透水試験を実施し, 採取位置①～⑥ごとの試験結果の比較を行った。

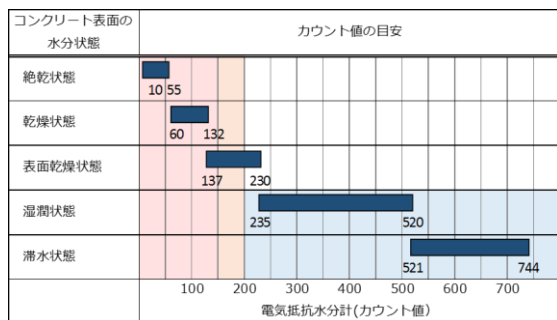
図-2 カウント値の目安

また, 水の浸入経路と浸入の有無について, コア削孔部の床版上面の含水量を電気抵抗式水分計で測定し確認した。なお, 水分量はカウント値 (電気抵抗換算値) で測定しており, カウント値の目安は図-2 のとおりである。カウント値が 521 以上であれば滞水状態で水分があると判断でき, その箇所から浸水したと考えられる。
