報告

下面増厚工法で補強された大垣橋 RC 床版の追跡調査と 25 年後の補強効果について

大久保誠*, 石井保**, 松井繁之***, 東山浩士****, 財津公明*****, 三ツ井達也*****

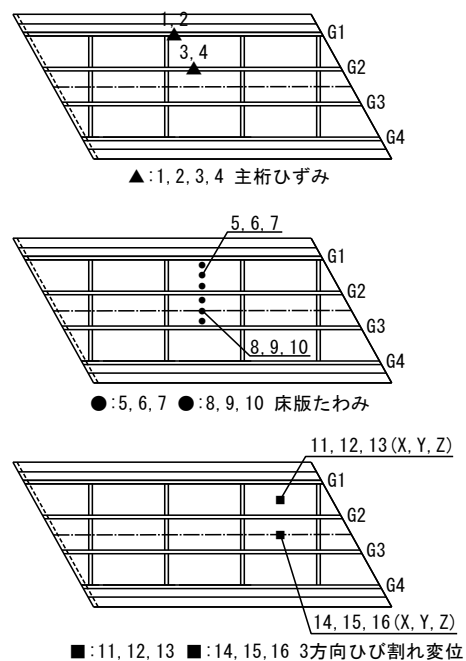
図-4 各種計測の測定位置

なお、測定は 3 径間のうち中央径間で実施した。各測定センサーの種類と取付け位置を図-4 に示す。

1 か所あたり 3 つの変位計を 2 か所、合計 6 台の変位計を設置してたわみ量を測定した。1 か所あたりの変位計取付け位置は、図-4 に示す通り床版支間中央部 1 か所および 1/4 支間点 2 か所の計 3 か所である。

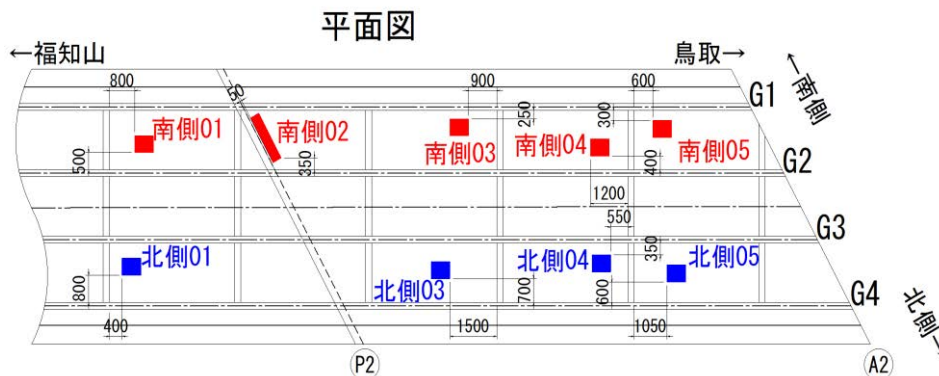
図-8 25年後の衝撃弾性波による試験箇所

測定は下面に増厚したPPモルタルの表面をφ10mmの鋼球で打撃し、表面に発生する振動を測定することで行った(写真-4)。図-8に、25年後に実施した試験箇所を示す。このうち、南02と南03の測定箇所は、20年の測定時にも試験を行った箇所である。
