報告

都市内高速道路における低品質 RC 床版の補修事例報告

キーワード: 床版補修, 低品質コンクリート, 再劣化, IPH 工法

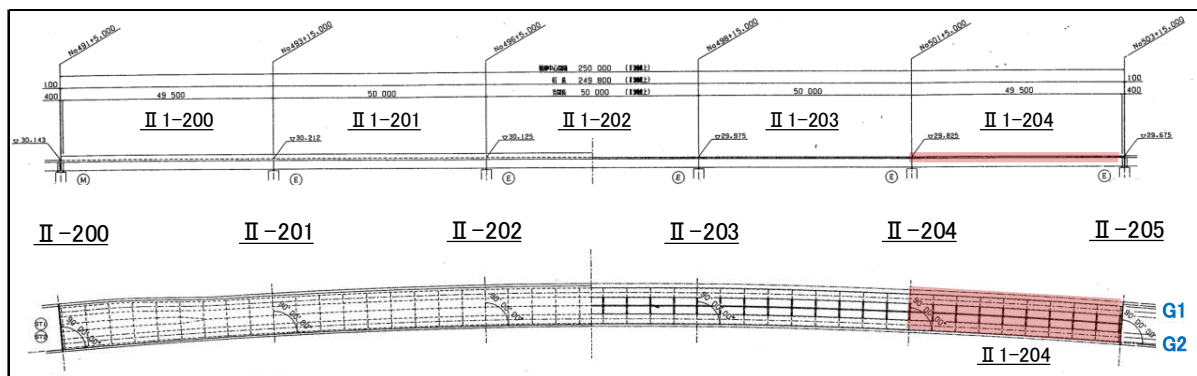
図-3 一般図

対象橋梁の一般図, 断面図を図-3, 4, 橋梁諸元を表-1 に示す。本工事を実施した床版は, 5 径間連続橋のうち, 端部に位置する 1 径間 (II 1-204) である。

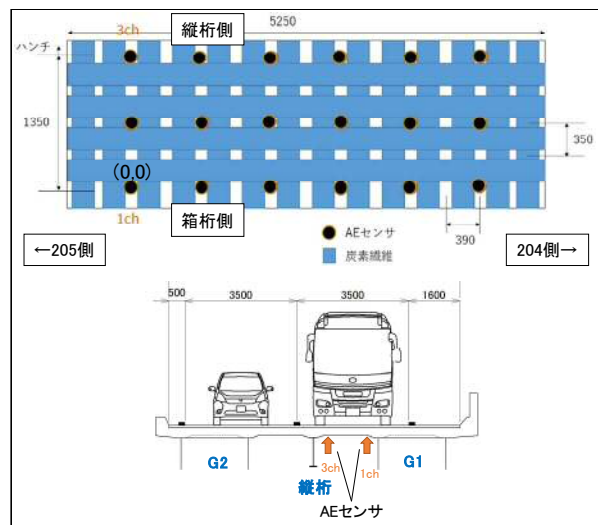
図-13 AE 計測のセンサ位置

外観の変状の有・無の 2 パネルに対して、内部の状態を調査した。AE 計測のセンサ位置を図-13、計測の結果を図-14 に示す。図-14 では健全な領域ほど白く、健全性が低い領域ほど黒く表示しており、外観の変状の有無によらず、内部に損傷の疑いがある可能性が示唆された。
