トルコ第1, 第2 ボスポラス橋における大規模補修工事

LARGE SCALE REHABILITATION PROJECT OF FIRST AND SECOND BOSPHORUS BRIDGE

ABSTRACT This paper is a construction report of “LARGE SCALE REHABILITATION PROJECT OF FIRST AND SECOND BOSPHORUS BRIDGE”. This project has some kinds of work items. In this paper, we focus the work item of replacement of existing hanger ropes, cable inspection to reinforcement of main cable and installing dehumidification system. At first, we didn't plan to do reinforcement of main cable, but in the result of cable inspection, it turns out to be necessary to maintain the main cable.

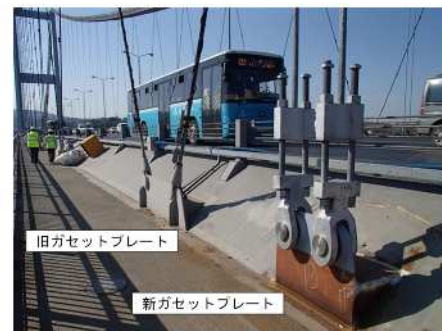
写真-2 新旧ガセットプレート

ガセットプレートはハンガーを補剛桁に定着するための部材である。写真-2、図-3にガセットプレートの概略図を示す。ガセットプレートは「ピンプレート」「サイドプレート」「トッププレート」

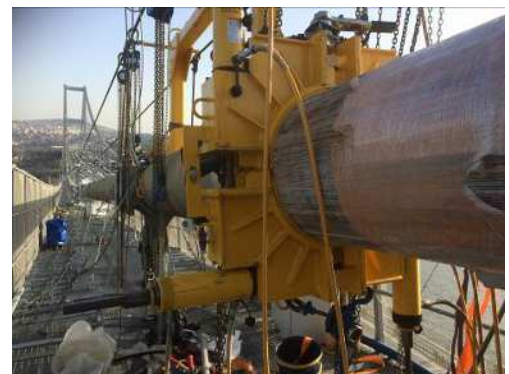
写真-3 コンパクション設備

ケーブルバンド設置に先行し、ラッピングワイヤの撤去および主ケーブルのコンパクションを行い、その後、ケーブルバンドの吊り上げを行った。写真-3にコンパクションの状況を示す。

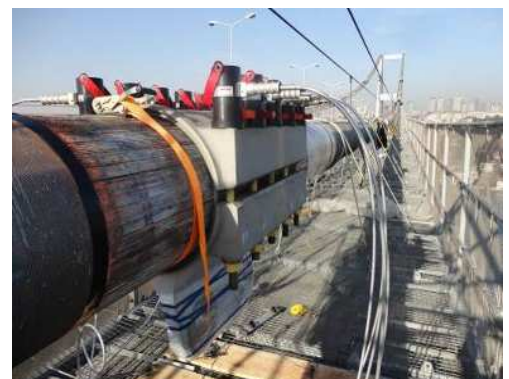
写真-4 バンドボルト締め付け状況

ケーブルバンドを設置した後にケーブルバンドボルトの軸力計測を行った。中央径間のケーブルバンドには10本のボルトがあり、ボルトテンショナーを使用して同時に締め付けた。写真-4に締め付け時の状況を示す。

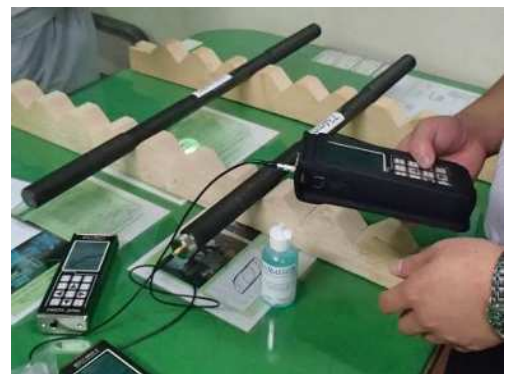
写真-5 ボルトの無応力長計測

てのボルトの無応力長を計測・記録して、温度補正された締め付け後の張力を測定した。写真-5に超音波軸力計によるボルトの無応力長計測を示す。計測の結果、導入軸力に変化があり軸力が要求値を満足できていない場合は、再度締め付けを行った。

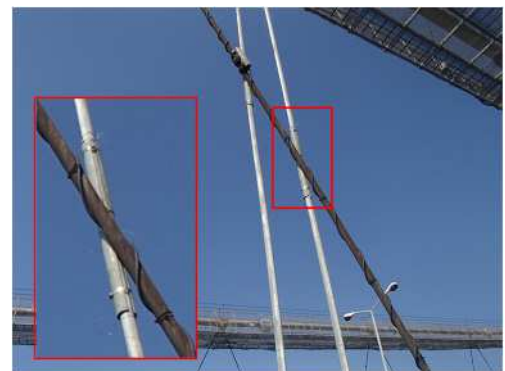
写真-6 ハンガープロテクター

まずハンガー下端のテイクアップアッセンブリーのみを設置した。次に夜間交通規制を行い、路面から近いハンガーはクレーンを使用し、高所のハンガーはウィンチを使用して吊り上げた。鉛直ハンガーと斜めハンガーが混在する状態では、新旧ハンガーが同じ面にあるため、交差する部分に損傷が生じないように写真-6に示すようなプロテクターを設置した。その後ケーブルバンド側のソケットを設置し、ピンの挿入を行った。

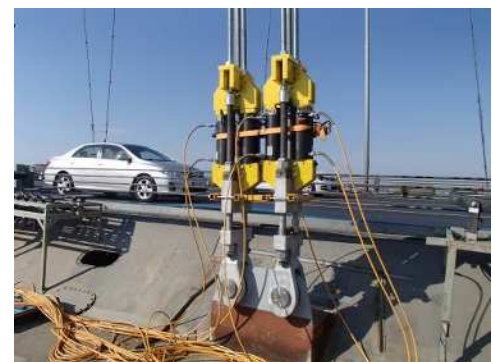
写真-7 張力導入設備

1 格点は 2 本のハンガーで構成されているため、その 2 本のハンガーに同じ張力が導入されるよう、1 格点あたり 4 台の連動ジャッキを同期させて、支間中央から主塔に向かって順次 8 格点 (計 32 台のジャッキを使用) の張力を同時に導入していった (全 120 格点を 15 ステップで張力導入)。写真-7に張力導入設備、図-7に張力導入ステップを示す。

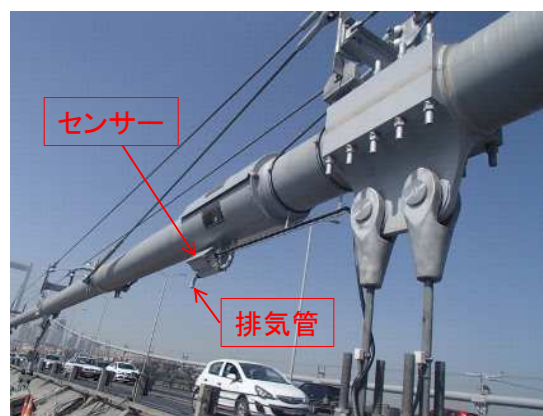
写真-17 排気ロスリーブ

主ケーブル送気乾燥システムは、写真-17に示すように常時プラントルーム及び送排気口の状況を監視し、相対湿度が40%以下になるよう自動制御されている。これらのデータは光ファイバーで道路管理事務所に送信され、モニタリング出来るようになっている。図-12に送気乾燥システム稼働開始からの主ケーブル湿度の経過を示す。2016年4月13日にシステムは稼働開始し、稼働直後は主ケーブル内には水分が残っているため湿度は90%近い値を示したが、それらは徐々に排出され2か月後には40%以下となり、その後は安定した湿度が保たれていることが分かる。このことから、本送気乾燥システムは効果的に稼働していると言える。
