鉄道における補修・補強, 改良事例とバックルプレートの簡易下支え工法

REPAIR, REINFORCEMENT AND IMPROVEMENT FOR RAILWAY STEEL BRIDGES AND SIMPLIFIED SUPPORT METHOD FOR BUCKLE PLATE

小林裕介*, 木村元哉**

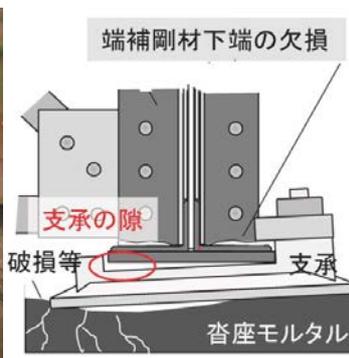
図 2-1 支点部のあおり

鋼鉄道橋のうちプレートガーダーやI 梁桁では、支点部において下フランジ首部に疲労き裂が発生する(写真 2-1)²⁾。主たる原因は、経年等に伴う沓座の損傷で下フランジが片当たりの状態となり、列車通過時の荷重で下フランジが首を振り(以降、支点部のあおり)、首部に応力集中を生じることによる(図 2-1)²⁾⁶⁾。一部の橋りょうでは、経年に伴いソールプレート上面が摩耗して凹みを生じ、そこに下フランジが落ち込むことによって生じた疲労き裂もある^{2),3)}。この疲労き裂は、形鋼を組み合わせたリベット桁に生じる特徴がある。これは、アングル材を用いた端補剛材下端が経年で腐食や摩耗し、下フランジとの間にギャップを生じると、支点部のあおりが助長されることによる⁶⁾。現在でも供用年数の長いリベット桁が多数存在することから、この疲労き裂の発生数が多い。

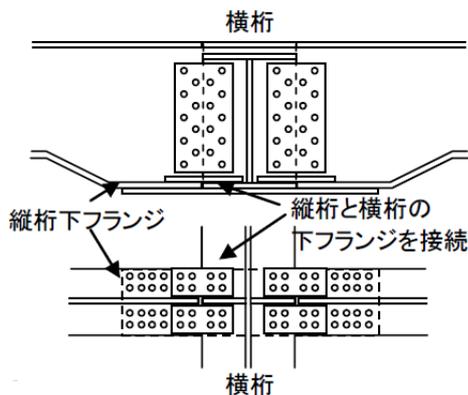
図 2-5 新設設計での縦桁・横桁連結部の構造

現在の設計標準¹⁴⁾では、モーメントを伝達できる構造として図 2-5 に示すディテールを採用するよう規定しているが、この構造に至る過渡期には、縦桁の下フランジを横桁腹板に貫通させる構造(図 2-6)を採用していた時代もあった。この場合、図 2-6 に示すような部位において疲労き裂が発生することが報告されている^{15)・17)}。これは横桁が面外方向に変形することが一つの要因であり、これに対し、ブラケット部材で補強するとともに、横桁腹板のスリット部は当板で補強する対策が取られている(写真 2-4)¹⁷⁾。

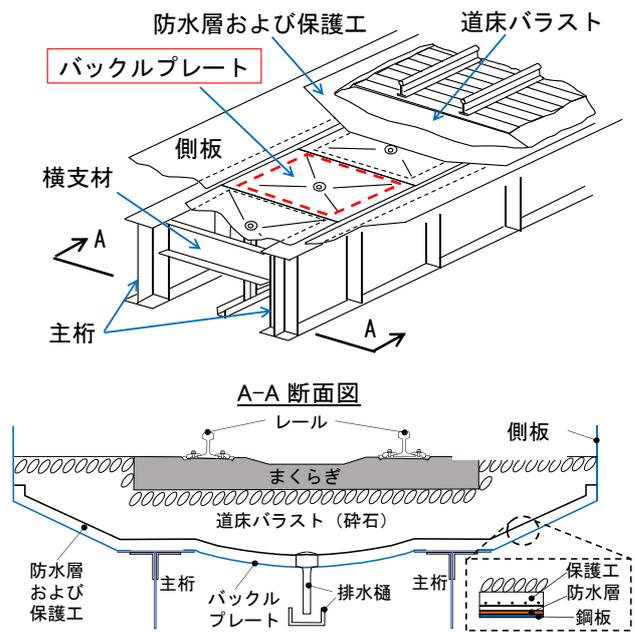
図 3-1 BP 桁の構造概要(上路形式の例)

BP 桁は図 3-1 の断面図に示すように、BP の上部が防水層（アスファルトシート等）や保護工（防水層を道床から保護するためのコンクリート）、道床で覆われていることから、BP の上面からの調査が困難なため、これでき裂の原因の究明や合理的な対策の確立に至っていない。また、同じ理由でき裂の進展が BP の耐荷性状に与える影響も未解明であった。

なお、図 3-1 に示すとおり、BP は中央部が低い凹型形状であるため、中央の排水孔に向けて十分な排水勾配が取られている。そこで、BP 取付け部を覆う範囲のみに UFC を打設することで防食効果が期待できる。
