4. 疲労対策事例の紹介(その2)

阪神高速道路(株)

疲労対策事例の紹介(その2)

阪神高速道路(株) 大嶋 昇

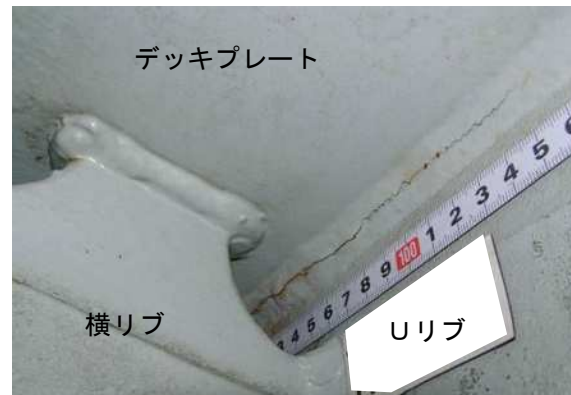
(a) 損傷事例

ビード貫通き裂の損傷事例

目視でき裂が発見可能

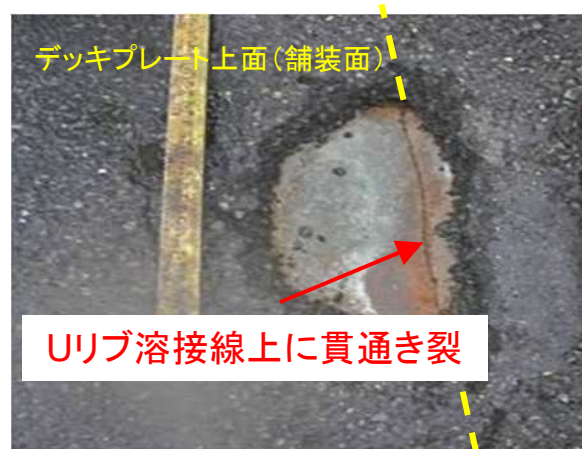
(e) 損傷事例

デッキ貫通き裂の損傷事例

目視でのき裂が発見不可能

確認には舗装の
撤去が必要
