報告

阪神高速道路における鋼板接着 RC 床版詳細調査報告

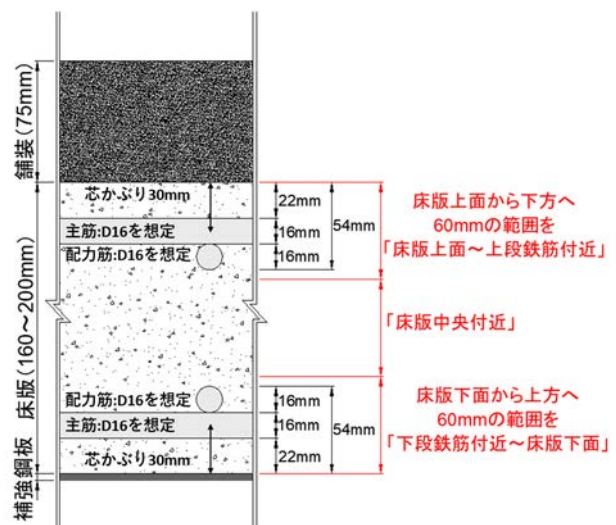
図-3 厚さ方向の位置区分図

厚さ方向の位置区分図を図-3に示す。厚さ方向の位置区分は、調査パネルの床版厚 (150~200mm) と内部鉄筋 (芯かぶり 30mm, 主筋 D16, 配筋 D16 が主体) を考慮し、床版上面から下方へ 60mm の範囲を「床版上面～上段鉄筋付近」、床版下面から上方へ 60mm の範囲を「下段鉄筋付近～床版下面」とし、両者に挟まれた範囲を「床版中央付近」とした。
