## 鋼板接着補強済み RC 床版に対する 特殊アンカーボルトを用いた水平ひび割れ補修工法の開発

鋼板接着補強済み RC 床版内部に発生している水平ひび割れが、湿潤環境下において耐久性を低下させる懸念がある。そこで、特殊アンカーボルトを開発し、補強鋼板を取り外すことなく水平ひび割れへのエポキシ樹脂注入を可能とする補修工法を検討した。加えて、既設鋼板撤去・再設置時に補修する場合を想定した検討も行い、両ケースにおいて十分な注入性能を有することを確認した。

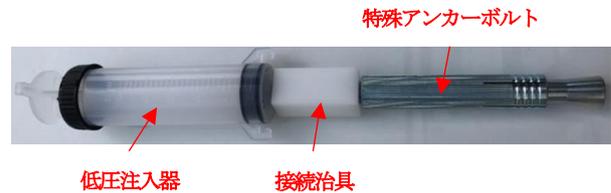
写真-3 注入器及び接続治具

注入に用いる注入器は、一般的に使用されているひび割れ補修用の低圧注入器を使用した。注入器と特殊アンカーボルトは、上下にネジ切りを施した接続治具で連結している(写真-3)。また、注入用のエポキシ樹脂は低粘度のひび割れ補修用の1種仕様の樹脂を使用した。

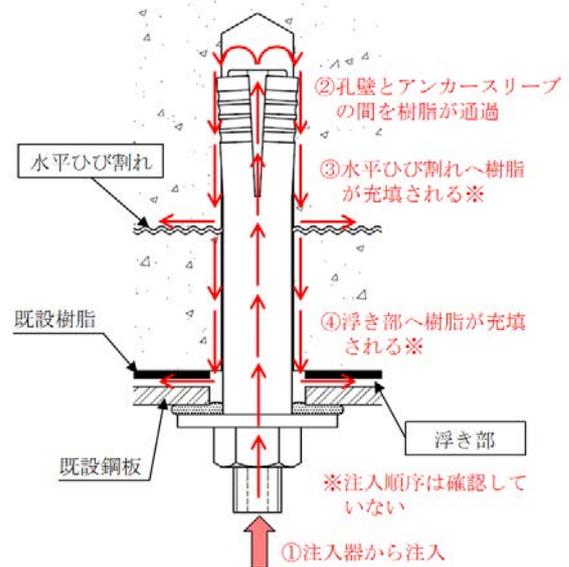
図-1 補修工法の注入機構

図-1 に補修工法の注入機構を示す。補修工法では、床版躯体に削孔したアンカー孔を介して、水平ひび割れと浮き部を空間的に繋げた状態とし、床版内部の水平ひび割れと既設鋼板の浮き部へ同時に注入する仕組みとしている。

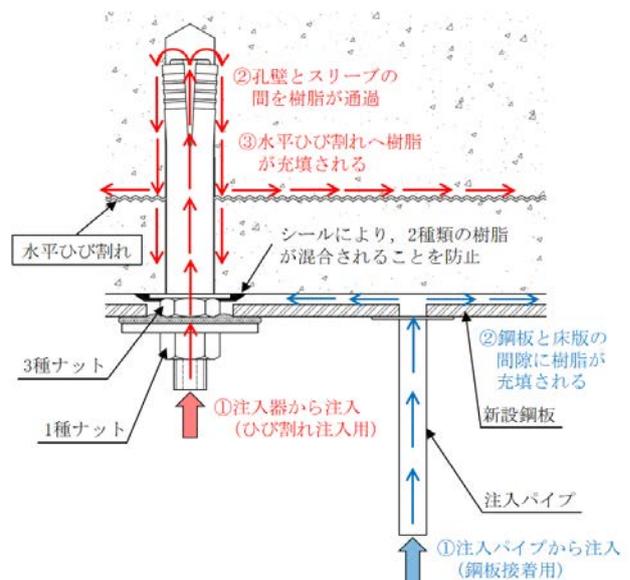
図-2 貼替工法の注入機構

図-2 に貼替工法の注入機構を示す。貼替工法では、特殊アンカーボルトを注入だけでなく、新設鋼板仮固定用アンカーボルトとしても使用し、鋼板の仮固定と水平ひび割れの補修の2種類の機能を持たせることで施工の効率化を図っている。また、ひび割れ注入用樹脂と鋼板接着用樹脂は異なる種類となるため、樹脂が混ざらないよう床版にシールを施している。シール処理を行うことにより、床版内部からアンカー孔を通してのひび割れ注入用樹脂の漏出、及び鋼板接着用樹脂の床版内部への流入を防いでいる。

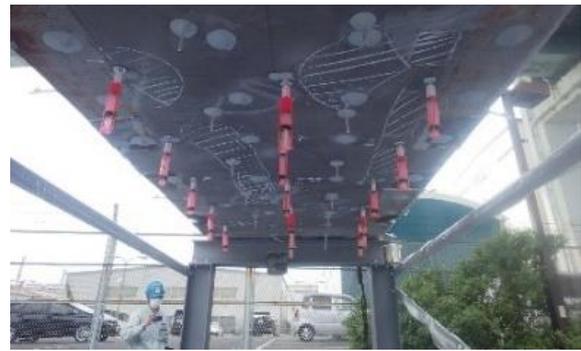
写真-4 実験状況

実橋での施工を想定し、図-3に示す手順で実験を行った。写真-4に実験状況を示す。なお、注入樹脂は赤色の蛍光顔料にて着色している。

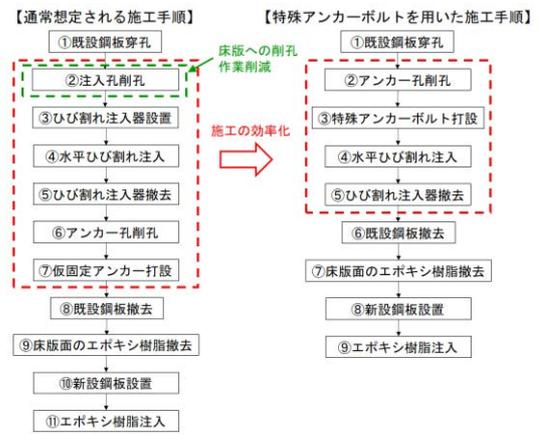
図-11 貼替工法の施工手順の検討

都市高速や交通量の多い国道等で採用されている床版の鋼板接着補強において、既設鋼板を撤去・貼替する際には、既設床版を可能な限り傷めないよう、削孔等を最小限とすることが要求される。特殊アンカーボルトを用いない場合は、水平ひび割れへの注入孔の削孔と鋼板固定用アンカー孔の削孔が別工程となり、既設床版への削孔作業が多く発生するが、特殊アンカーボルトを用いることで、注入孔の削孔が不要となる。また、施工手順が簡略化されるため、効率化につながる（図-11）。なお、ひび割れ注入用樹脂と鋼板接着樹脂が混ざり合うことを防ぐため、図-2に示した通り、床版表面と特殊アンカーボルト部のシールを実施することとした。

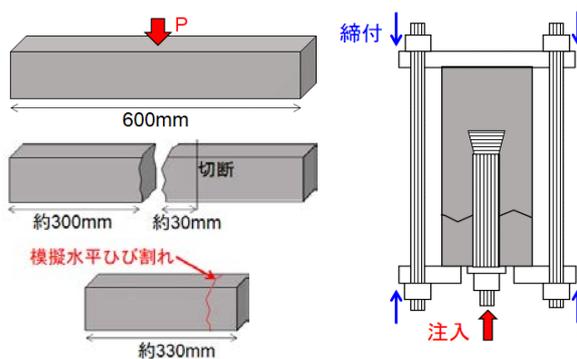
図-12 供試体作成方法

的に把握することを目的に、4 側面の表面の平均ひび割れ幅をパラメータとして、比較的ひび割れ幅の小さい No.1 供試体、及び標準的なひび割れ幅を再現した No.2 供試体の 2 パターンの注入試験を行った（表-1）。ひび割れ幅は図-12 に示す通り供試体上下の固定治具のナットの締付力により、供試体に圧縮力を作用させることで調整した。
