福岡高速道路における床版防水の現状と新たな取組について

*福岡北九州高速道路公社, 福岡事務所保全課 (〒812-0055 福岡市東区東浜 2-7-53)

福岡北九州高速道路公社が維持管理する福岡高速道路では, RC床版の長期的な健全性を維持するため様々な床版防水層を採用してきた. 本稿では, これまで採用してきた床版防水層の施工後の現状について報告する. また, 先般, 技術開発された「防水性に優れた橋面舗装(改質グースアスファルト混合物, 樹脂防水一体型アスファルト舗装)」を舗装補修工事にて試験施工した結果について, 施工時の課題や今後の改善事項等と併せて報告する.

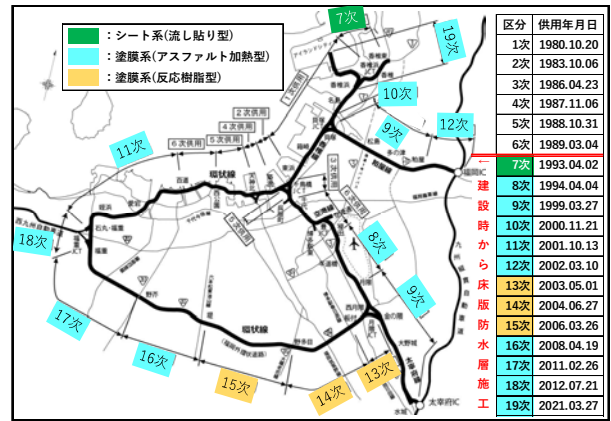
図-3 路線別供用状況と床版防水層種別

路線別供用状況と床版防水層種別を図-3に示す。供用当初から床版防水層を施工しているのは、7次供用以降で、それ以前に供用した路線は、2003年度から舗装補修工事に併せて床版防水層を施工している。

7次供用は、当初、連続桁橋中間支点付近の負の曲げモーメント領域のみ床版防水層を施工する計画であったが、将来的に打替えが困難な1車線のランプ橋であることから全面施工に変更し、シート系の流し貼り型(以下、シート防水)を採用している。8~12次供用では、塗膜防水を採用しており、そのうち8次供用は連続桁橋中間支点付近の負の曲げモーメント領域のみを部分施工、9次供用以降では全面施工としている。13~15次供用では、樹脂防水を採用したが、供用下で舗装のポットホールが頻発したため、16次供用以降では、塗膜防水に戻している。

また、供用後の定期点検で床版下面に漏水損傷が多く確認された8・9・12次供用の全部及び樹脂防水を採用した13~15次供用の一部では、床版防水層を再施工している。

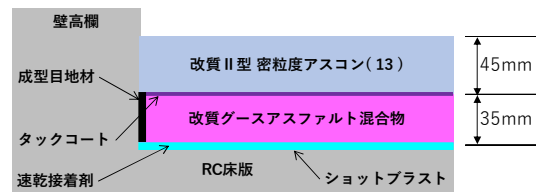
図-6 施工断面

2020年5月、9次供用①の1径間(L=55.0m×W=9.1m RC床版)を対象に(国研)土木研究所と日本道路(株)の共同研究により開発された改質グースの試験施工を実施した。施工断面を図-6に示す。

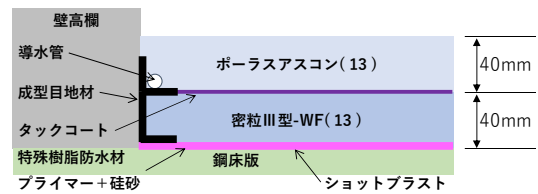
図-8 施工断面

2021年7月、13次供用の1径間（L=62.8m×W=4.75m第1走行車線のみ）を対象に（国研）土木研究所と東亜道路工業（株）の共同研究により開発された樹脂防水一体型アスファルト舗装の試験施工を実施した。本工法の特徴は、一般的なアスファルト施工機械での施工が可能で、特殊な施工機械を必要としないことである。なお、本試験施工は鋼床版での施工である。施工断面を図-8に示す。交通量が少ない区間であることから3日間の固定規制で実施した。実績のタイムスケジュールを表-4に示す。また、今回の試験施工（鋼床版、天候晴れ、外気温32℃）での課題と今後の改善事項等を記載する。
