2. ピツツバーグ道路橋崩落他事故事例

高木 千太郎
アイセイ株式会社

何故・橋は落ちたのか？

第47回鋼構造基礎講座

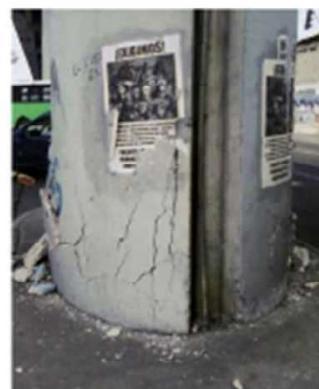
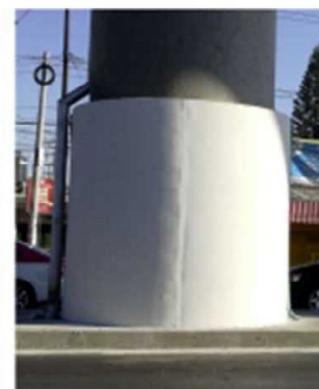
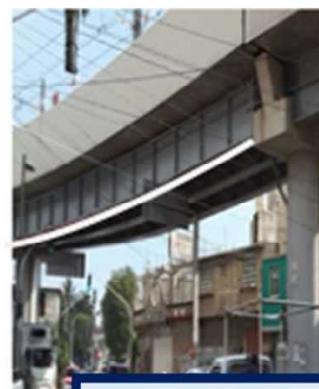
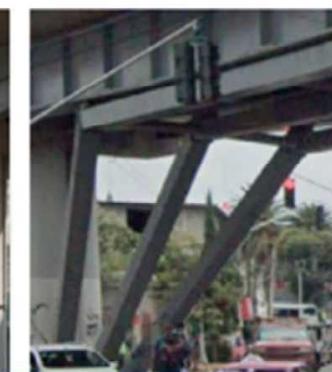
Repair of a support column (橋脚単柱の修繕)

Reinforcement
of steel girder (桁補強)

Expansion of
the support
column section
(支柱基部増厚巻き立て)

Installation of reinforced diagonals (斜材による補強)

Support for
the existing
foundation

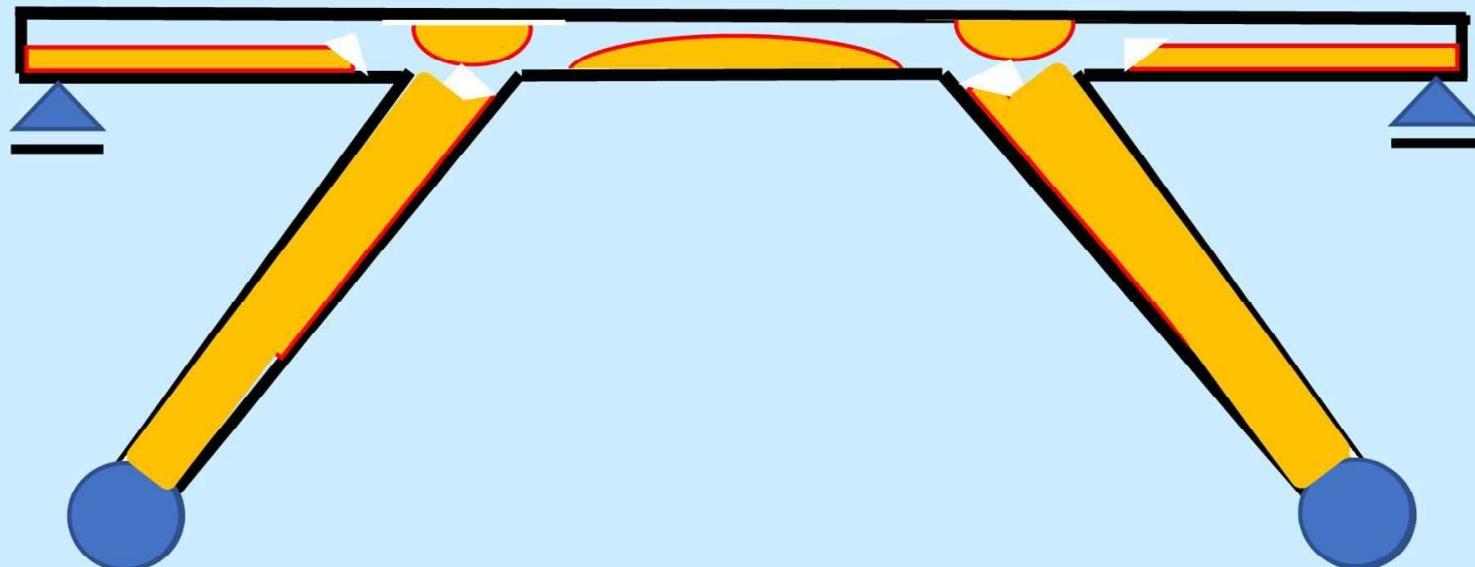
点検ポイント：Fern Hollow Bridge

Rigid Frame Bridge

a two frame steel rigid frame is a fracture critical bridge type

Check the tension and compression flanges for corrosion, section loss, cracks or buckling. Special attention should be given to the flanges at the connection between the legs and girder portion of the beam. Bending moment is at its highest in this area.

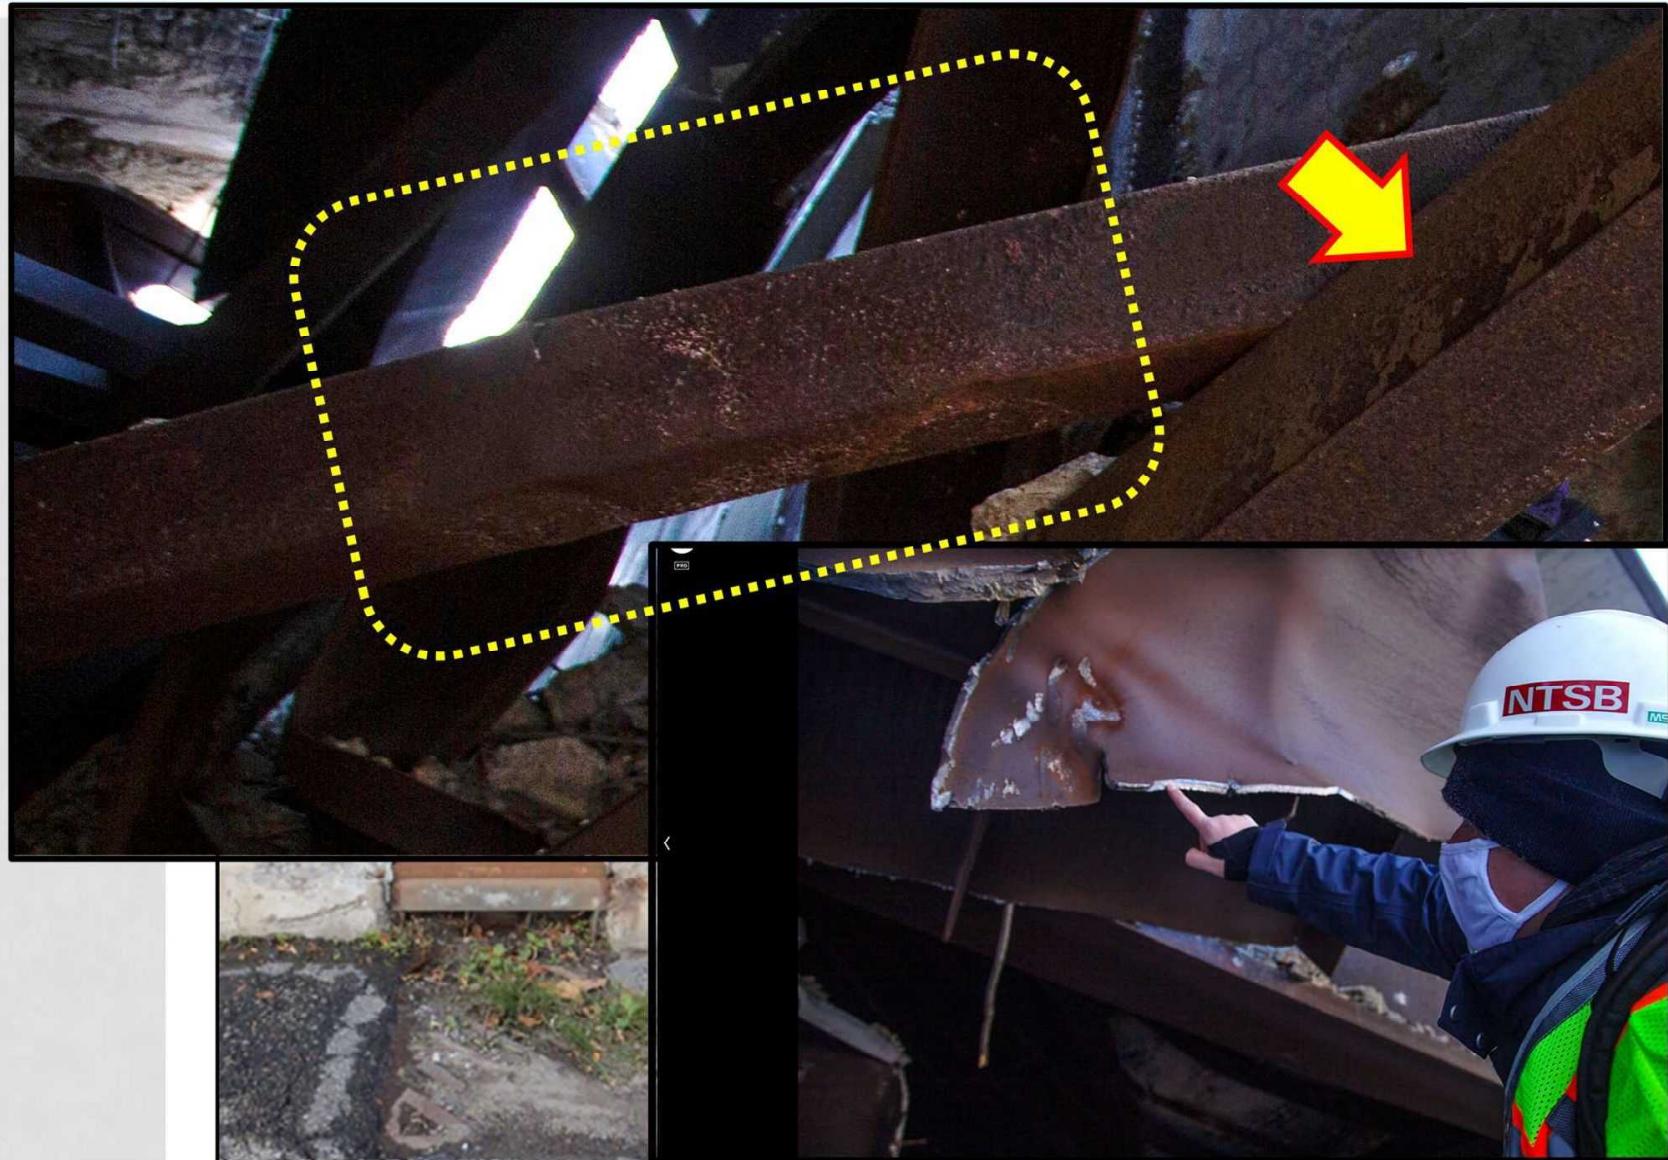
NTSBの調査：Fern Hollow Bridge

NTSBの結論 その1

1. 南西側横桁の広範囲腐食と断面欠損により破壊
2. ピツツバーグ市が定期点検で繰り返し指摘している
保守及び修繕を怠った
3. 崩落要因
 - ① 定期点検におけるレベルの低い診断
 - ② 橋梁崩落至る部材特定 (Fracture Critical Member) を怠った
 - ③ 橋梁定格荷重の不適切な算定

設計厚の2倍以上（アスファルト舗装）見落とし

NTSBの結論 その 2

4. ペンシルバニア州 (PenDOT) の定期点検プログラムの不十分な監督
5. 定期点検を行った橋梁点検士の責任は大きい
6. ピッツバーグ市の代理で作業するPenDOTの請負業者はガイドラインに従わずに点検を行っていた。
7. 調査で特定した安全上の問題に対処し、全国の橋梁の適切な点検とメンテナンスを確実に行うよう、さまざまな機関や組織に勧告
