論文

実橋における砂利化した道路橋床版の低粘度エポキシ樹脂系補修材による補修効果の確認

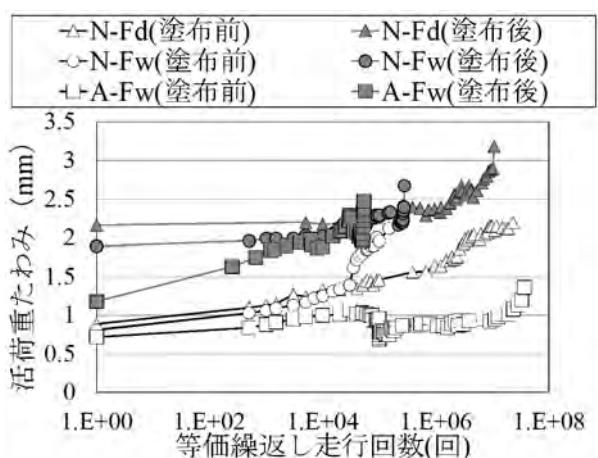
図-1 輪荷重走行試験結果⁷⁾

既往の研究⁷⁾では疲労限界まで輪荷重試験を実施した供試体に対して、流し込みによる補修を実施している。補修後に再度輪荷重走行試験を実施し、補修前後における活荷重たわみの変化に着目した実験結果について整理されている。図-1に着目する。供試体名のNはASRによる劣化を受けていない供試体であり、AはASRによる劣化を受けた供試体である。Fdは乾燥状態で輪荷重走行試験を実施したものであり、Fwは水張りの状態で輪荷重走行試験を実施したものである。各供試体の流し込みによる補修前における疲労限界時の走行回数は、N-Fdで2300万回、N-Fwで15万回、A-Fwで3600万回であり、補修後ではN-Fdで1000万回、N-Fwで27万回、A-Fwで5万回であった。補修前後の活荷重たわみに着目すると、N-Fwで0.4mm、A-Fwで0.2mmの回復が確認されており、N-Fdではたわみの回復が確認されていないことが報告されている。

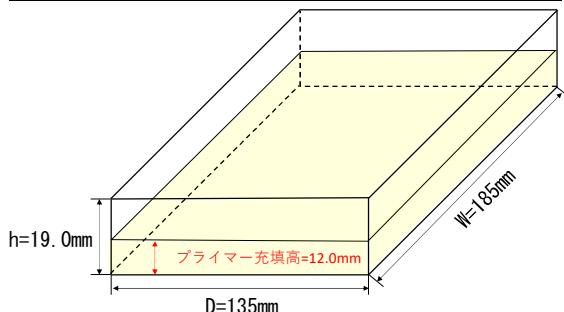
図-4 供試体の概要

外気温や湿度が与えるエポキシ樹脂の品質への影響を明らかにすることを目的に、恒温恒湿器を用いて検証を実施した。表-2 に温湿度の試験条件、図-4 に供試体の概要を示す。温湿度の条件は季節ごとの変化を想定し設定した。温度 23°C はエポキシ樹脂の性能規格から比較用として設定した。供試体についてはステンレス製のバットにエポキシ樹脂をバットの半分程度の深さまで流し込んだものとし、供試体作成後すぐに恒温恒湿器へ入れ試験を開始した。なお、検証に使用したエポキシ樹脂は試験施工に使用したものと同様のものであり、この 1 種類のみで試験を実施した。試験開始後 1 時間おきに試験機から供試体を取り出し、硬化状態の観察と硬さ計による測定を実施した。なお硬さ計による測定は、エポキシ樹脂がある程度硬化した状態でなければ測定が不可能なため、すべてのケースにおいて実施していない。試験は 1 日 1 ケースを基本として実施したが、温度 35°C のケースについては 1 時間で硬化が完了したため、3 ケースとも同日に試験が完了した。

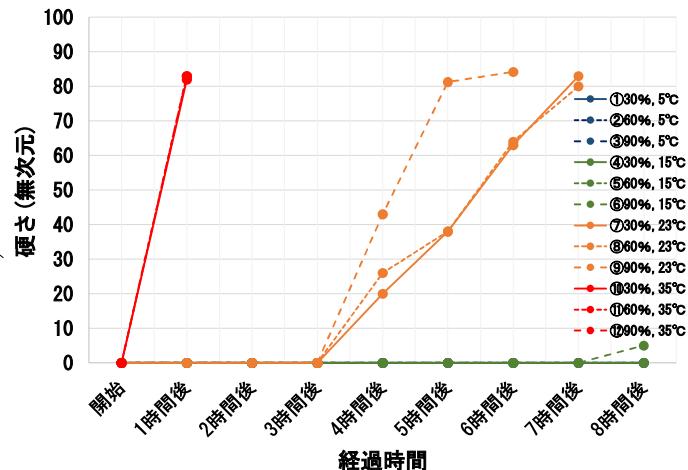
図-6 経過時間と硬さの関係

図-6 に試験結果を示す。硬さの測定は測定可能な範囲で複数点測定し、その平均値をグラフに示している。温度 5°C および 15°C の環境では、「サラサラ」「ドロドロ」の状態であり、一部を除いて硬さ計での測定は不可能であった。湿度 90% および温度 15°C の供試体においては試

験開始から 8 時間後に測定可能な状態となり、測定された硬さは平均値で 5.0 であった。温度 23°C の条件では試験開始から 4 時間後に測定可能な状態となり、湿度の違いによる硬さの変化が確認された。湿度 90% の供試体は硬さの平均値が 43.0 であったのに対し、湿度 60% で 26.0、湿度 30% で 20.0 という結果であった。試験開始から 6 時間後には湿度 90% の供試体の硬さは平均値で 84.0 に達し、概ね硬化は完了していた。湿度 60% や 30% の供試体は、試験開始から 7 時間後に硬さの平均値がそれぞれ 80.0、83.0 に達し硬化が完了した。温度 23°C の供試体においては湿度 90% の供試体が最も早く硬化が完了した結果となった。温度 35°C の供試体については、湿度の違いに関わらず試験開始から 1 時間で硬さの平均値が 82.0 および 83.0 に達し硬化が完了した。
