ひび割れ補修併用下面増厚工法による R C 床版の長寿命化対策工事例報告

キーワード: R C 床版の長寿命化, 下面増厚工法, ひび割れ補修併用, 補修・補強, 再補強

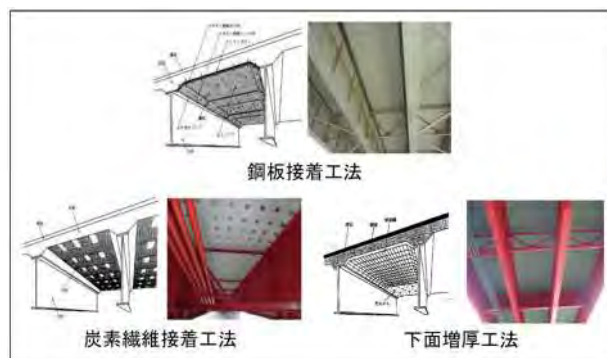
図-1 現行の床版補強技術

昭和 40 年代後半から行われている床版補強工法の原点である. 補強材に 4.5mm の広幅鋼板を用い, エポキシ樹脂注入等で既設床版下面に接着して耐荷力向上を図る工法である. ひび割れ注入が同時に実施され, 施工実績や各所での実験研究事例が多く, 作業性から決められている 4.5mm 厚の鋼板を用いるために計算上は過大設計となっているので曲げ剛度向上による疲労耐久性が著しく改善されて補強効果が非常に高いものであった. しかしながら, 床版下面が鋼板で覆われているため点検出来ず, 橋面からの漏水の影響で補強鋼板が腐食して浮きによる一体化が損なわれ, 補強鋼板が落下して床版が抜け落ちる事故が発生した. これにより近年では, 比較工法に挙げられるが採用事例はほとんど無い.

水の問題があり, 格子張りとなった. 軽量のため, 作業性がよく比較的安価である. 過去に, 長寿命化計画の参考工法として事例紹介されたため施工事例が多い. しかしながら, ひび割れ補修の別途工事が必要であり, 疲労耐久性は確認されているが, シート接着なので曲げ剛度向上や床版独特の破壊形態である押し抜きせん断にも効果が無い. また, 維持管理として, 経年劣化による上塗り塗装の塗替えが必要と土木学会の道路橋床版の維持管理マニュアルに明記されているが, 現在の技術では劣化した上塗り塗装のみを除去する技術が無いので全面貼替の可能性があり, この維持管理費用を見込む必要がある. ¹⁾

昭和 60 年代から行われ、D 6 の溶接網鉄筋をアンカー等で仮固定してポリマーセメントモルタルをコテ仕上げや吹付けする工法である。自然なコンクリートの様な床版面に仕上がりを、通常の床版と同様の維持管理ができる。しかしながら、炭素繊維接着工法同様にひび割れ補修の別途工事が必要であり、疲労耐久性は確認されているが、車両通行時の振動や衝撃による影響による増厚部と既設床版との界面剥離が懸念されて施工事例は 3 工法中、最も少ない。

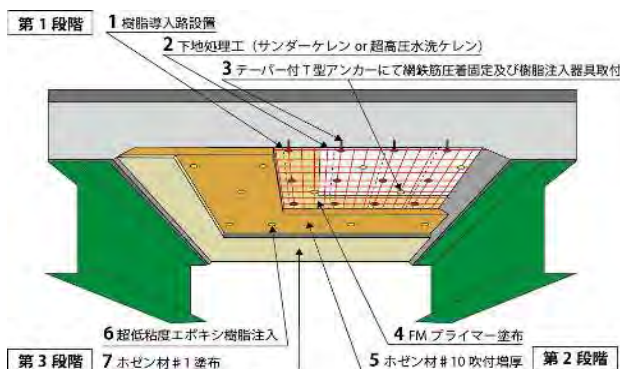
図－2 ひび割れ補修併用下面増厚工法

前述の下面増厚工法の問題点を解決したひび割れ補修併用下面増厚工法（図－2）を紹介する。本技術は、耐荷力性能不足が懸念される道路橋 R C 床版等に対して車両通行規制を行わず、床版の下面から補強網鉄筋をテーパ付きアンカーで圧着固定し、床版の振動・衝撃を緩和しながらポリマーセメントモルタル増厚後にエポキシ樹脂の注入を施し、既設床版と完全一体化させ耐荷力と曲げ剛性を向上して床版を長寿化させる技術である。施工手順を図－3 に示す。一般的な下面増厚工法と違い、施工全面のひび割れ樹脂注入と増厚部によるかぶり不足対策の補修、そして床版の最小全厚や耐荷力および曲げ剛度不足を計算により経済的な網鉄筋を配置する補強の両者を兼ね備えた特長を有する。平成 24 年 12 月の中央道笹子トンネル天井版落下事故を受けての平成 25 年「緊急措置（メンテナンス元年）」以降の施工実績は、

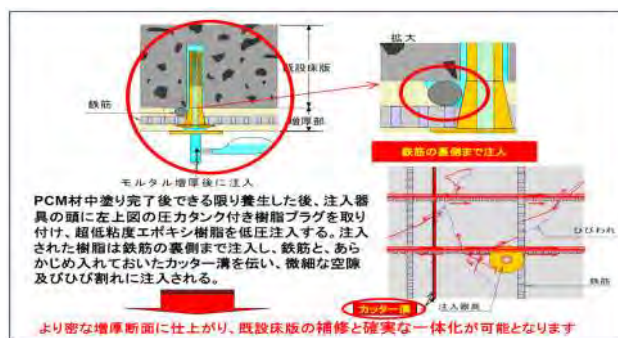
図-4 樹脂注入のメカニズム

従来工法の問題点は、車両通行時の振動や衝撃による影響による増厚部と既設床版との界面で剥離するという懸念があり、疲労耐久性と一体化に問題があった。この原因は、網鉄筋の定着方法と未処理のひび割れの開閉および網鉄筋と既設床版下面間のポリマーセメントモルタル未充填に起因するものである。そこで、網鉄筋定着にはテーパー付きアンカーを考案し、30cm間隔に圧着定着することで車両通行時の振動およびひび割れの開閉を抑制した。次に、本工法の特長であるひび割れ注入は、一般的なひび割れに沿った線の対策ではなく、増厚施工面全面を対象とした面の対策である。樹脂注入のメカニズムを図-4に示した。定着用テーパー付きアンカーとは別に、60cm間隔で千鳥配置した樹脂注入用テーパー付きアンカーからエアタンク方式の低圧注入工法で注入すると、まず、従来工法の問題点の網鉄筋と既設床版下面間のポリマーセメントモルタル未充填部の網鉄筋に沿って樹脂が注入される。次に、この網鉄筋と交差する樹脂導入路（カッター溝）へ、樹脂が流れて隣の網鉄筋に沿って樹脂注入される。最後に、カッター溝および網鉄筋とひび割れの交差部から0.1mm未満のひび割れまで樹脂注入される。この樹脂注入状況の確認は、山口大学で行った輪荷重走行試験後の試験体および長野県道路公社でプレキャスト床版に取替工事を予定していた橋梁（工事1年前に施工）から、コア採取および切出し床版より紫外線撮影を行って確認した。（写真-1）上述したように、網鉄筋付近のポリマーセメントモルタル未充填部や0.1mm未満のひび割れに樹脂を確認できた。遊離石灰が見られた実橋床版のひび割れに樹脂注入されていたが、これはカッター溝が遊離石灰の影響を除去するクロスカット注入法（土研資料：コンクリート構造物の補修施工対策マニュアル（案）平成28年8月「析出物のあるひび割れへの対処方法」と同様の効果があったものと考えられる。²⁾なお、上記の確認報告³⁾（「三才山トンネル有料道路の橋梁床版長寿命化対策について（本沢橋床版取替えに伴う旧床版の切出し調査報告）」は、平成27年度土木学会中部支部の維持管理部門の技術賞を受賞している。

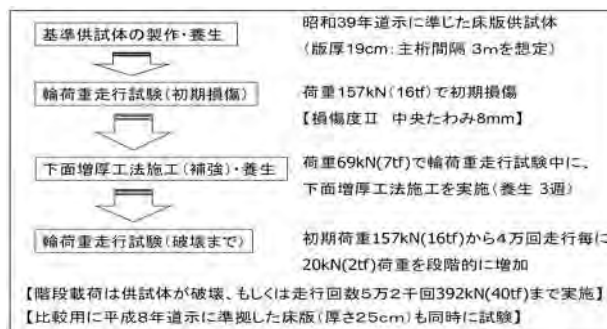
図-5 輪荷重走行試験の概要

大の RC 床版を用いて輪荷重走行試験機を用いた疲労耐久試験にて、土木研究所橋梁研究室と各開発会社が共同で検討を行った。⁴⁾試験概要および結果の一例を図-5 および図-6, 7 に示した。一体化の保持は各鉄筋のひずみによる比率から、補強後の養生時荷重 69 kN から 176 kN まで全断面有効の理論比率に近い値を示し、235 kN まで一体化の保持が確認された。また、試験体の中央変位と走行回数の関係より 156 kN 初期から 216 kN 終了まで新設床版（平成 8 年道路示方書：版厚 25 cm）と補強試験体（昭和 39 年道路示方書：版厚 19 cm + 下面増厚工法 3 cm）の疲労による変化および載荷時のたわみ（変形）が近似値で、ほぼ同様の疲労耐久性と曲げ剛度を有していた。これらは、明らかにテーパ付きアンカーとひび割れ補修の相乗効果と考えられる。一般的に RC 床版の補強計算では、応力検討のみでたわみに関する検討は行っていない。これらの結果より、本工法はたわみによる影響が懸念される床版厚が薄い、または、床版支間が大きい場合に有効な補強工法と判断できる。また、ひび割れ補修、かぶり厚確保および各種劣化因子侵入抑制効果があることから補修工法としても活用できる。

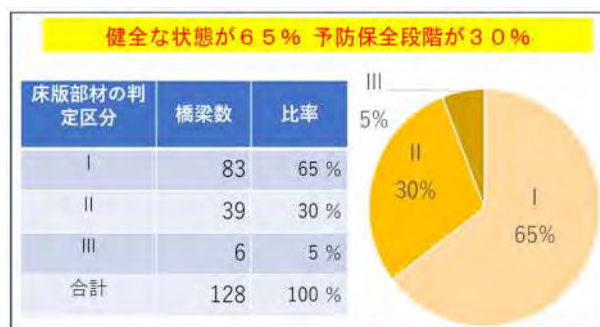
図-8 施工後の健全度(95%が判定ⅠおよびⅡ)

本工法は、初施工後20年以上経過している。協会独自で追跡調査を行っているが、施工実績から施工後の健全度を全国道路施設点検データベースで調査した結果、65%が判定Ⅰ、30%が判定Ⅱ、5%が判定Ⅲと非常に良好な状況で長期耐久性を有していることが判明した。
