脆弱化した床版を有する鋼単純合成鋼桁橋の補修事例

1972 年に竣工された鋼単純合成鋼桁橋において、RC 床版に脆弱箇所の進行が確認されたため、鋼繊維補強コンクリート上面増厚にて床版全面の補強を実施した。代替道路がないことから、施工は現況 2 車線を上下線に分けて行った。本稿では、RC 床版の点検および調査結果と、上面増厚補強、床版部分打替、付帯して必要となる主桁当て板補強、支承交換等の補修・補強設計およびその工事内容について報告する。

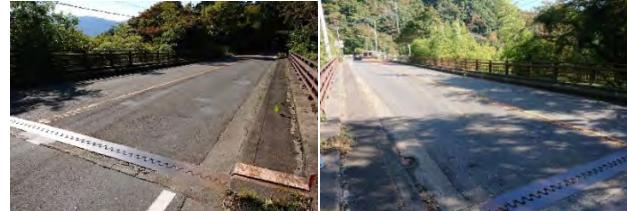
写真-1 橋梁全景 (補修前)

相模原市の郊外に位置する 1972 年に竣工された鋼単純合成鋼桁橋（橋長 35.00m, 全幅員 10.20m）において、床版の脆弱化が疑われる舗装の異常が確認されたことを契機として、電磁波レーダーで舗装下の床版状態の調査を行った。調査結果より、土砂化が疑われる箇所の舗装の一部を撤去して床版の脆弱箇所を直接確認できたことから、鋼繊維コンクリート（以下、SFRC と略す）による上面増厚にて床版全面の補強を行った。対象橋梁の全景を写真-1, 対象橋梁諸元を表-1 に示す。本稿では、定期点検により顕著な損傷が確認された RC 床版の点検結果、電磁波レーダーによる床版脆弱化の調査結果及びコンクリート調査結果と、RC 床版の部分打替および SFRC による上面増厚、主桁当て板補強、支承取替等の補修・補強設計および工事について報告する。補修補強一般図を図-1 に示す。
