報告

上面増厚後に再劣化したRC床版に対する補修効果の継続性に関する検討

キーワード: RC 床版, 上面増厚工法, 水平ひび割れ, インパクトエコー法

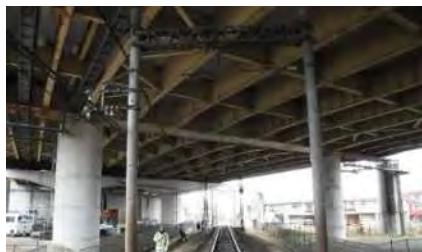
写真-2 対象橋梁

本補修工法を適用した鋼桁橋(1974 供用)の現況を写真-2 に示す。本橋は鋼 7 主桁橋であり, 床版は 2.5m の支間長を有する。当該 RC 床版の劣化に伴い上面増厚工法を適用したが, 写真-3 に示すように漏水等の再劣化

が顕在化してしまった。特に再劣化が顕在化していた範囲 (252.8.m²) に対して、2019 年に本補修工法の適用による延命化を図った。なお、上面増厚後の床版厚は既設床版が 200mm、増厚コンクリートが 50mm であった。

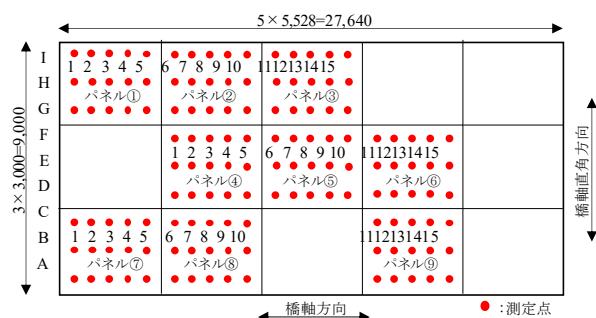
図-2 計測点位置図

計測は本補修工法を適用した 15 パネルのうち、計測可能な 9 パネルに対して実施した。計測点は縦横方向に 1m 間隔とし全 135 箇所とした。計測点位置図を図-2 に示す。なお図中の横線は主桁、縦線は横桁位置を示す。

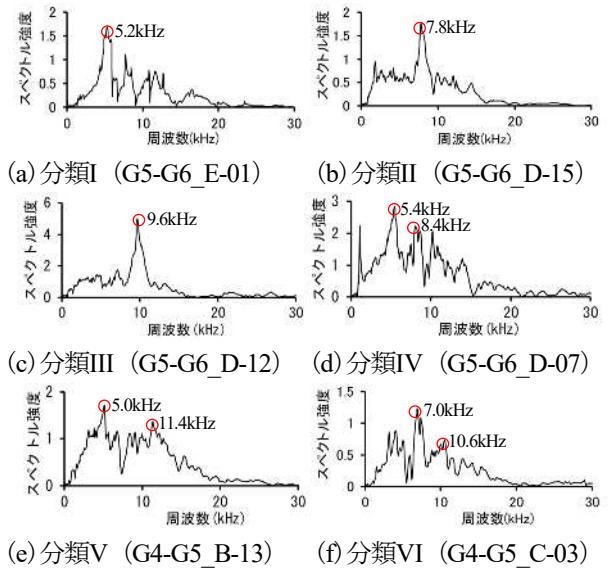
図-3 分類ごとの周波数分布の一例

分類Iは部材厚(増厚コンクリート天端)位置に周波数ピークが見られ、現状においても既設床版と増厚コンクリートが一体化しており、健全であると判断することが

できる。分類IIは既設床版および増厚コンクリートの境界部に周波数ピークが見られ、当該部位において水平ひび割れが発生している可能性がある。分類IIIは既設床版内に何らかの変状が発生している可能性が考えられる。ただし先述したように浮き音は確認できなかった。分類

IV～VIIはピーク周波数が2箇所あり、分類IVおよび分類Vは健全か否かを断定することができず、分類IVは既設床版および増厚コンクリートの境界部に、分類Vは既設床版内に水平ひび割れが発生している可能性を否定できない。分類VIについては、健全ではない可能性が高いと言える。
