UHPFRCによる吊り橋の床版補修と載荷試験による補修効果の確認

今回報告するのは吊橋である上吉野川橋の床版上面補修工事である。本橋は床版損傷が進んでおり一般的な床版増厚による重量超過に制限があることや全面打替えによる長期通行止めが出来ない等の課題を解決するために UHPFRC の一つである「超緻密高強度繊維補強コンクリート」を用いた補修工法が採用された。補修前後のドローンを用いた計測ではたわみが約 6% 低減しており、パネル式プレキャスト RC 床版を連続化したことによる減衰効果も確認出来た。

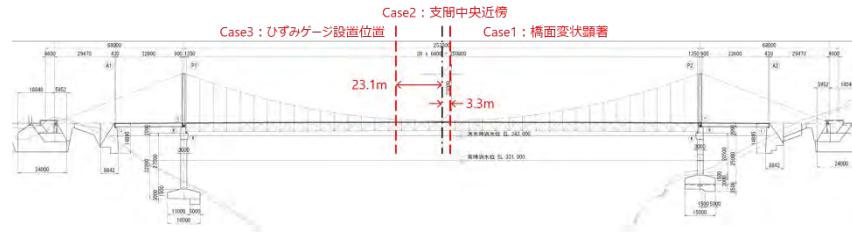
図-1 静的載荷位置

載荷試験車は重量 25t のラフタークレーンを使用し、動的載荷と静的載荷の2種類を実施した。動的載荷は時速 30km/h で走行させた。また、静的載荷は3箇所で載荷している。いずれもパネル支間中央で変位計測しており、CASE1 は床版表面の変状が顕著なパネルで橋梁支間中央から 3 パネル目、CASE2 は支間中央から 1 パネル目、CASE3 はひずみゲージ設置位置と同一断面の支間中央から 4 パネル目である（写真-5、図-1）。

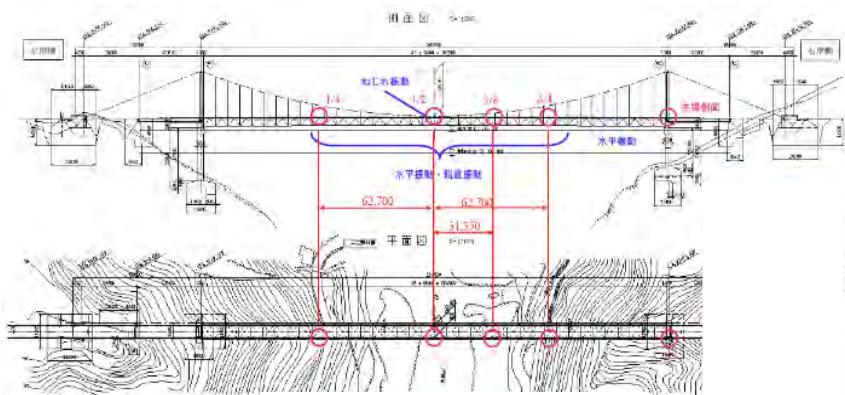
図-3 加速度センサ設置位置

載荷試験用の車両を用いて、動的載荷により橋梁全体の振動を加速度センサで計測し（図-3），補修前後の固有振動数の抽出および振動モードの変化を確認した。
