報告

阪神高速道路における RC 床版詳細調査結果報告

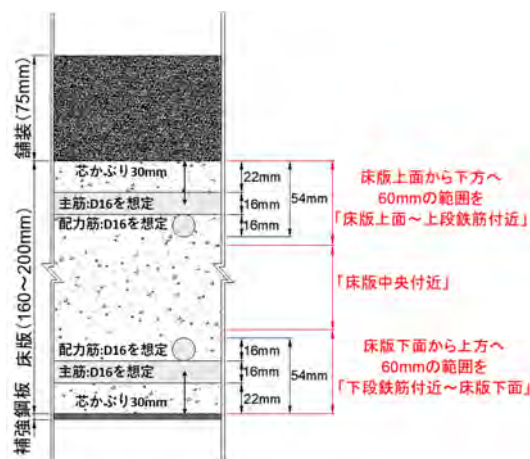
図-2 変状発生位置区分模式図

変状発生位置を図-2 に示すとおり区分し、調査結果を整理した。調査パネルの床版厚 (160~210mm) と内部鉄筋を考慮し、床版上面から下方へ 60mm の範囲を「床版上面～上段鉄筋付近」、床版下面から上方へ 60mm の

変状発生位置区分別パネル数を表-3 に示す。なお、1 パネルの中で、図-2 に示す異なる位置区分で変状を有する場合や、異なる種類の変状を有する場合は、それぞれ 1 パネル分として計上した。
