トルコ東部ビンギョル地震の特徴と課題

アイダン・オメル¹

THE CHARACTERISTICS OF THE 2003 BİNGÖL (TURKEY) EARTHQUAKE AND SOME ISSUES

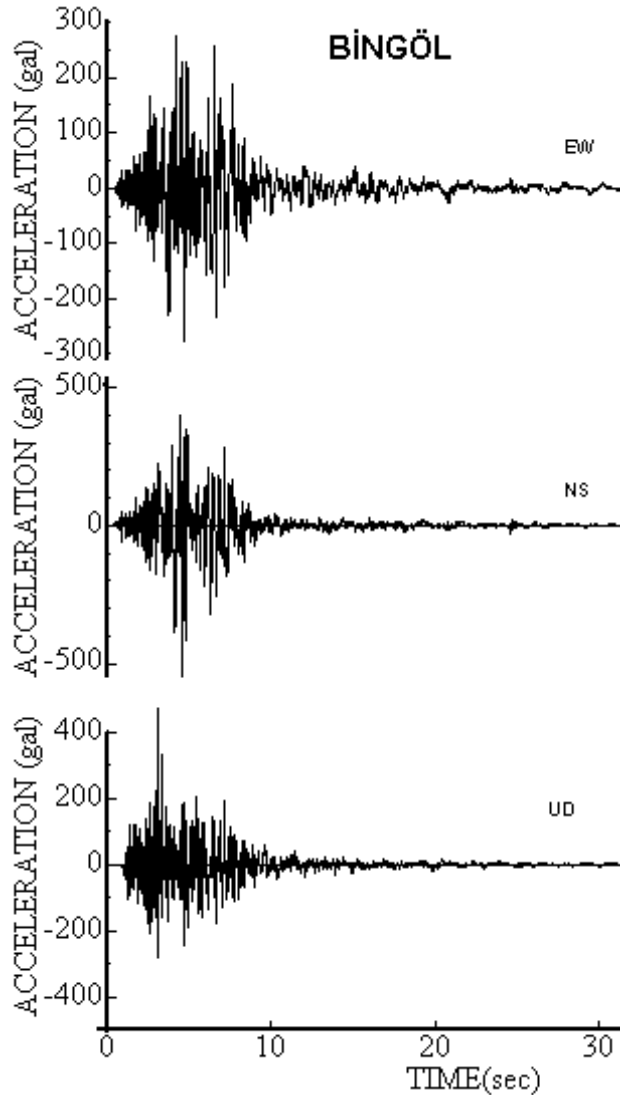
図-4：ビンギョル市で得られた強震記録

図-4に3方向の加速度記録を示す。同図によれば上下成分の加速度も大きく、主要動の継続時間が約10秒と短い。これらは震源近傍の加速度記録の特徴であると考えられる。図-5に、減衰定数2.5, 5%の加速度応答スペクトルを示す。NS方向の成分では約0.15秒に、EW方向の成分では0.09秒あたりにピークがあり、卓越振動数の高いことを示している。また、上下成分も約0.07秒で卓越している。トルコの一般的な建物においては2、3階建ての建物の固有周期に近いので、これらの建物に大きな震動をもたらしたことが推測される。

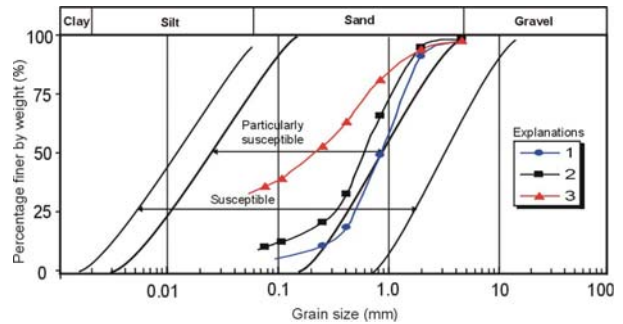
図-7：採集した試料の粒度分布

灰岩であった。砂層のN値は2と8の間に变化した。採集した試料の粒度分布を図-7に示す。粒度分布より流動した地盤が液状化しやすいものであったことがわかる。流動した地盤の比重は2.2と2.4の間に变化し、細粒分は7-12%であった。乾燥した資料を0.25 mm/minのせん断変位速度で一面せん断試験を実施し、摩擦角は 42° — 44° であることが明らかになった。

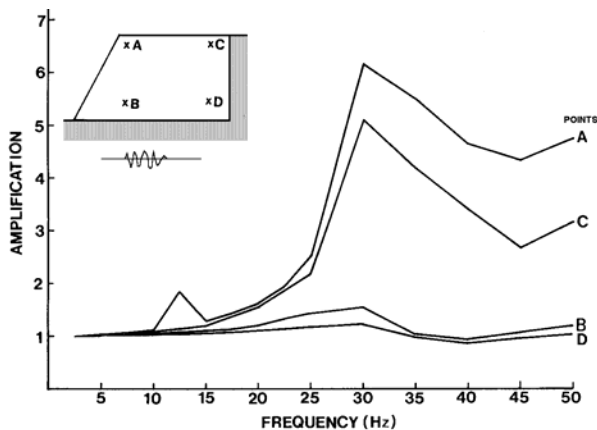
図-9：台地の縁部で地震動に対する模型実験結果

一つは台地の地形であり、図-9に示すように一般的に台地の地形に依存して、特に台地の縁部で地震動は増幅される。また、台地の縁部の斜面が塑性化に伴い永久変形が発生し、局所的に亀裂も発生した。これらの要因によって、ビンギョル市においては台地の縁部に大破の建物が集中したと思われる。
