2003年十勝沖地震の特徴と課題

大島 俊之¹, 三上修一², 宮森保紀²

本稿は2003年9月26日に発生した十勝沖地震被害の特徴とその後の課題について述べている。関連する資料は土木学会誌¹⁾などに報告されており、本原稿はその報告に基づくとともに、タンクのスロッシングに関する内容はその後公表された報告²⁾を参考にとりまとめた。この地震ではこれまでの北海道東部で発生した釧路沖、東方沖地震などと比較して、北海道のほぼ全域に渡って大きな震度分布となったこと、十勝川を遡上する津波の映像が長時間に渡って観測されたこと、および出光石油苫小牧精油所のタンク2次災害の発生などを大きな特徴としている。

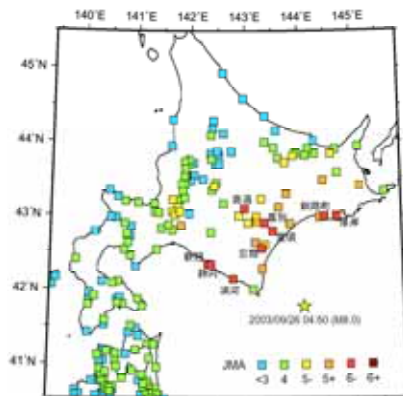
図1 気象庁発表による震度分布

気象庁発表による震度分布を図1に示す。最大震度は6弱である。揺れが強かった地域は十勝支庁を中心に、釧路支庁、日高支庁などの広い範囲に及んでいる。

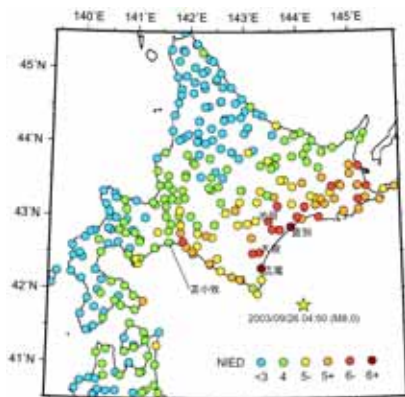
図2 K-NET・KiK-net 記録より換算した震度分布

今回の地震では気象庁のみならず、防災科学技術研究所（K-NET、KiK-netなど）や北海道開発局など多くの機関で多数の観測記録が得られている。このうちK-NET、KiK-netの記録に基づく震度分布を図2に示す。公表されている観測記録の中には震度階で6強相当と見られるものもある。記録された最大加速度、最大速度は平均的には既往の距離減衰式と整合するようであるが、距離が比較的近い範囲でばらつきが大きいのが特徴である。

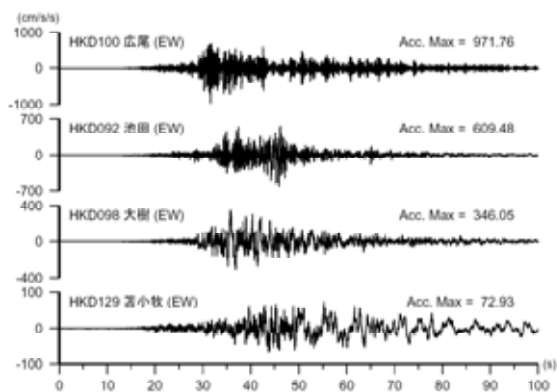
図3 K-NETで観測された加速度波形

K-NET 広尾、池田、大樹、苫小牧の加速度波形と加速度応答スペクトルを図3、図4に示す。地震規模が大きかったために地震動の継続時間が比較的長いのが共通する特徴である。応答スペクトルの形は地点ごとに個性的である。周期0.3秒に強いピークが見られる広尾を除いて周期1~2秒まで大きな応答を有するスペクトルが多い。また、苫小牧では5秒以上の周期に大きな応答があり、このような地震動の特性がタンクのスロッシングに影響した可能性がある。

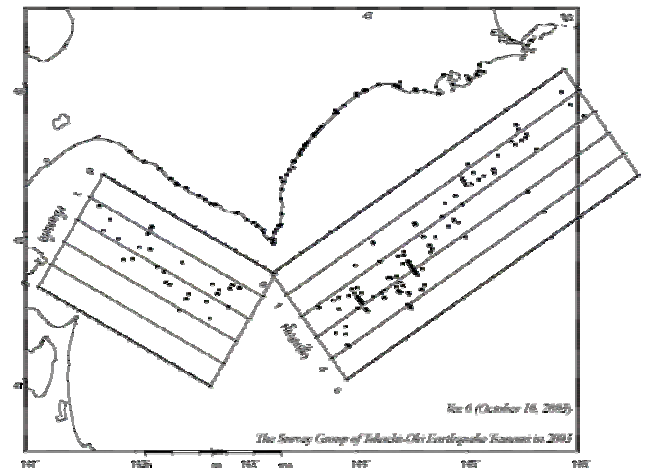
図 8 津波痕跡高 (速報値)

北海道の痕跡高を谷岡教授 (北大) が取りまとめた結果 (速報値) を図 8 に示している。

(詳細は <http://www.hel.ce.akita-u.ac.jp/tsunami/tokachi2003/>) 図から分かるように、北海道での津波痕跡高は 1m~4m 程度である (検潮記録では 1m 程度) . 本州での痕跡高は 1m 以下のものが多い . 統計的に見ると、M8 クラスの地震に対して平均的な規模の津波が発生しているが、飛び抜けて大きな痕跡高はない . これは、十勝・日高地方の海底地形が比較的単調で、津波エネルギーが 1 箇所集中することがなかったためと思われる .
