2003年イラン・バム地震の特徴と課題

高田至郎¹， 鎌田泰子¹

¹ 神戸大学工学部建設学科

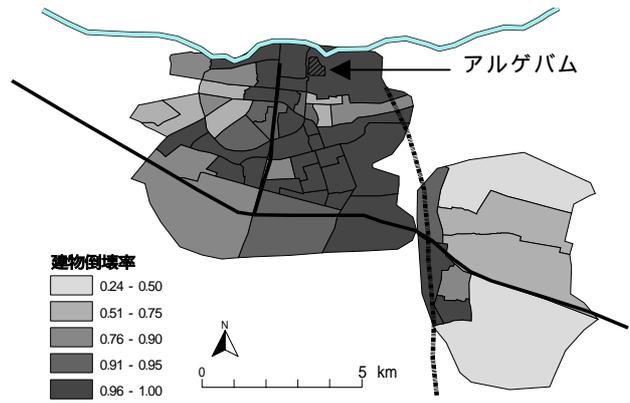
図-3 建物倒壊率分布

では建物の半分以上が全壊しているが、バラバットではバムと比較すると全壊建物数は全体的に少ない。バラバットでは、住宅用途以外の建物が多く、それらの被害が住宅被害よりも少なかったために全建物の倒壊率を下げる結果となった。また、いずれの地域でも住宅倒壊率が 9 割以上あるが、死者率は地域によって差が表れた。アルゲバム(バム城)近くのバム北部と南東部の地区では住民の半数程度が亡くなっているのに対し、その他の地域では 1 割程度しか人的被害を受けていない。アルゲバム付近は旧市街で、バムの南側が新市街であることを考慮すれば、北部で被害が集中したのは建物の建設年代が古かったためとも考えられる。また、別途負傷者率分布について検討したものを合わせると、死者率が非常に高いバム北部と南東部は負傷者率でも高く、率としては 2

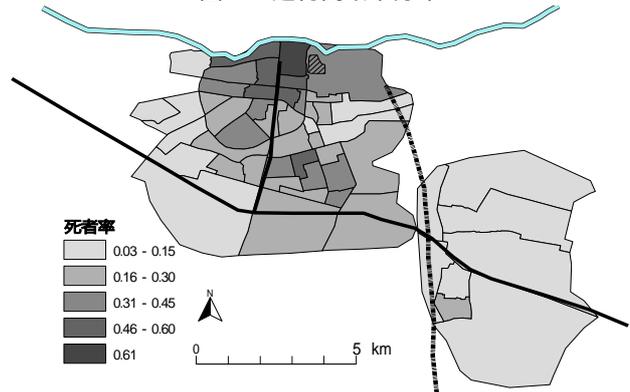
図-4 死者率分布

割合で、死者率の半分程度に相当する。また、バム北部と南東部との間に人的被害の少ない地域が局部的に現れている。ヘリコプターで上空から視察した中では、この地域の建物の屋根は平坦でアドベ組積造特有のドーム形状を持つものはほとんど無く、倒壊しているように見えるものは少なかった。同じ組積造であっても、材料や工法によって倒壊状態が異なり、死者・負傷者への影響にも違いが現れている。

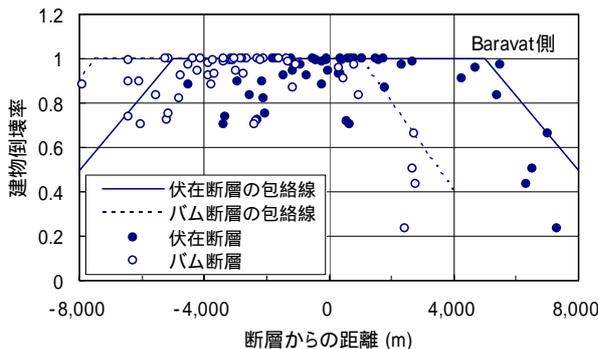
図-5 断層距離と建物倒壊率

次に、建物・人的被害の分布と断層との関係について分析する。前述したように既存のバム断層に平行する伏在断層の存在が示唆されている²⁾。そこで、図-3、図-4に示す各地区の中心から断層までの最短距離を断層距離として算出し、被害率と断層距離との関係について図-5、図-6に示した。断層よりも西側にある地区の場合、断層距離は負の値で表されている。建物被害率では、ほとんどの地区で80%以上であるために、断層距離に応じた被害率の減少傾向を把握することは困難である。一方、死者率では、バム断層、伏在断層から各地区の死者率の点を包絡する線をそれぞれ図に併せて示すと、伏在断層の方が断層より対称的に死者率が減少していることが分かる。被害率分布からみれば、伏在断層が動いたとする方がよく説明がつく。伏在断層から5km以内の範囲では建物倒壊率は70%以上を超えており、断層から3km以内の範囲では死者率が50%を超える地区もある。

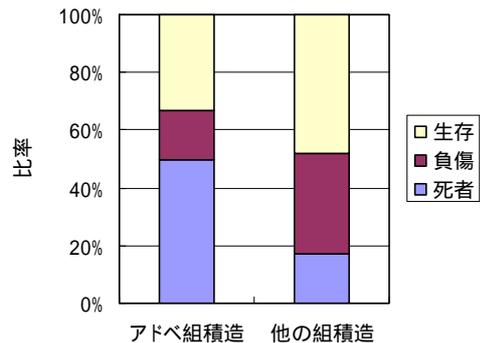
図-7 建物構造別被災率

さらに、著者らが平成16年1月(地震から1ヶ月後)に被災住民を対象に建物・人的被害についてアンケート調査を実施した結果を合わせて、建物構造形式による影響を検討した。本調査ではバム、パラバット市内の5地区を選定して、各地区あたり6,7世帯、合計31世帯の回答を得た⁶⁾。建物構造別に死傷者率を算出したところ、図-7に示すようにアドベ組積造の住家で50%(123人中61人死亡)、その他の組積造の住家で17%(52人中9人死亡)の比率で死者が発生していることが明らかになった。上述の統計よりも負傷者の比率は高くなった。組積造の中でもアドベ組積造の崩壊は死者発生に大きな影響を与えている。その一方で、負傷者は発生しにくい。その他の組積造では、死者よりも負傷者の方が多く発生するパターンが示された。

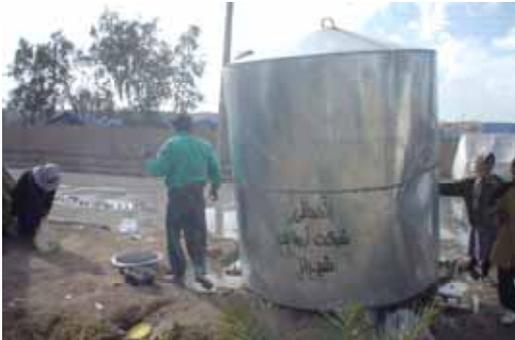
が 345,000 本，7 日目には 700,000 本が配布されている。また，地震 3 日目には 50 個の給水タンクが設置され，最終的には合計 90 個の給水タンクが設置された。地震当日から給水車による給水も行っている。このように水道局の復旧活動は進められたが，多くの被災者は，地震後 20 日間はシャワーに入れないような神戸の地震の時と同様の問題がバムでも生じていた。

図-10 給水タンク

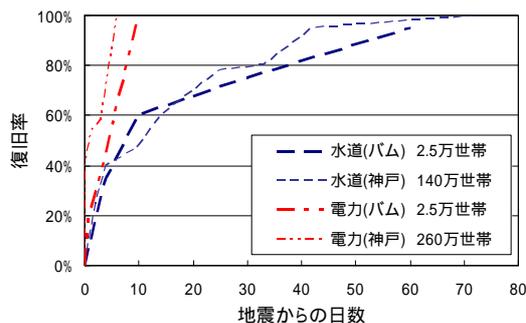
図-13 水道・電力の復旧過程の比較

ライフラインの復旧過程に関しては、図-13 に示すように兵庫県南部地震と大きな差異は見られない。ただし、過程は類似しているが、復旧内容は大きく異なる。神戸市の顧客はバムの 50 倍近くあり、神戸は開発された都市域にある。また、神戸市の復旧率は顧客が通常どおりライフラインのサービスを受ける状態までに回復する程度を示している。水道でいえば、水道の蛇口から水が出る状況を指す。一方、バムでは主要幹線や上位システムが修繕された状況を復旧されたとしている。日本では、災害復旧事業は原形復旧することを原則としているが、バム地震のように建物被害が甚大で、住民の 3 分の 1 もの人を地震で失えば、原形復旧するのではなく、新たな地域社会を再構築していくことになる。震災復興計画のもとに建物が復旧されて始めて、ライフラインも再構築されていくことになる。その意味で、バムの復旧はこれまでの地震における復旧とは異なるものといえる。
