2005年福岡県西方沖の地震の特徴と課題

大塚 久哲

九州大学大学院工学研究院建設デザイン部門

本文は、2005年福岡県西方沖地震による教訓と対策への提言を述べた上で、まず、10年前の阪神大震災の教訓が生かされた事例として、都市高速道路に甚大な被害が生じなかったことと、都市ガスが供給停止に至らなかったことを取り上げ、その理由を考察している。併せて、唯一大きく被災した曲線高架橋の被災原因究明を目的とした解析の途中経過も述べている。次に、都市直下に不整形地盤が存在する影響を、地震動の増幅現象、建築物や水道管の被災の局所化、建築物 杭基礎 地盤の一体応答解析結果などによって明らかにしている。最後に、最も被災の大きかった玄界島の被災状況の紹介と、復興計画と現状について紹介している。

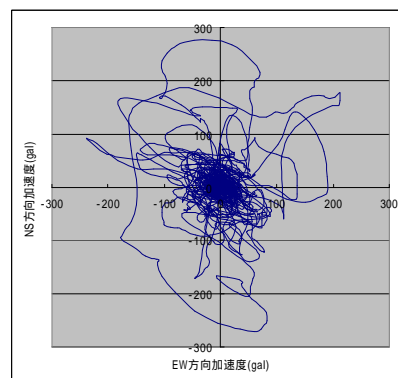
図 2 k-net 福岡の観測加速度のオービット

図 1 に当該曲線橋および被災支承の位置関係を示す。図 2 には K-net 福岡の観測記録から作成したオービットを示す。これらの図から、被災した支承は連続桁の中間部にあり、地震動は南北方向が卓越していることがわ

かる。したがって、破断したピンローラーは、南北方向の大きな揺れにより、図 3 に示すように支承の上下部間にせん断力（一対の反対方向の力）が作用し、ピンローラーのくびれ部が引張り破断したものと推定される。

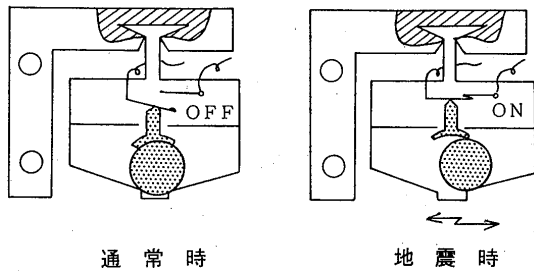
図 4 マイコンメーター内の感振器の原理

元々、1980年8月に発生した静岡駅地下街のガス爆発事故(死者15人、負傷者223人)を契機に開発されたものであるが、1995年阪神大震災の発生により、都市ガスが長期間供給停止となったため、1997年に家庭用MMの設置が法制化されて現在に至っている。図4にMM内の感振器の原理を示す。福岡地震発生時における西部ガスの体制は前述のように、地震計47カ所、圧力監視システム160カ所で、MM普及率は100%であった。MMは福岡地震において、約2800件作動したといわれており、これによってガスの圧力低下が阻止されたものと考えられる。大震災の教訓が生きた事例である。

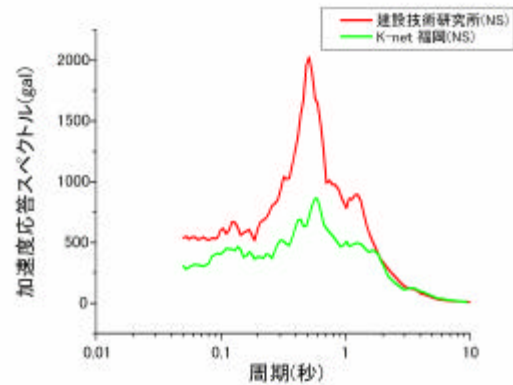
図 - 5 加速度応答スペクトルの比較

前述のK-NET福岡による地表面加速度の最大値は南北方向277ガル、東西方向239ガルであったのに対し、大名2丁目4-12の(株)建設技術研究所(免震建物)の地表面の最大加速度は南北方向489ガル、東西方向310ガルであった。両地震波の加速度応答スペクトルの違いを見ると図5のようであり、構造物に対する影響度が異なることは明らかである。わずかに1km強の隔たりしかない両地点の地震動がこれほど大きく異なるのは、図6に示すように大名・今泉地区が傾斜地盤の直上にあることが理由として考えられる。すなわち、不整形地盤の影響による地震動の増幅や、地表地盤の固有周期との共振によって、地表地震動がある特定の地域において大きくなったと推定される。

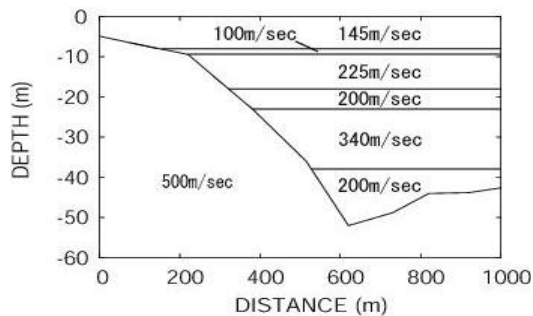
図 - 7 地盤モデルとせん断波速度

基盤面の深さを基盤等高線⁵⁾より読み取り、地盤のS波速度を土質柱状図や著者らが行った微動計測結果から推定すると、図 - 7 のような解析断面を想定できる。

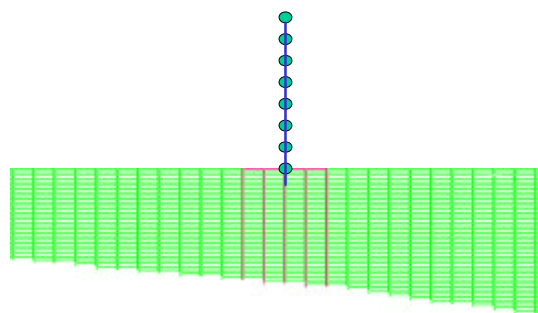
図 9 傾斜地盤・杭基礎構造物のモデル化

また、この地盤に場所打ちRC杭（5本杭、杭間隔は5m）、フーチング、7階建てのRC建物を任意位置に設置して建物の応答と基礎杭の応答を計算した⁶⁾（図 - 9）。入力地震動は、建設技術研究所の地下65m地点で観測された基盤波（E波 + F波）から、1次元等価線形解析によって抽出したE波を使用した（基盤傾斜方向の成分）。建物2階での応答塑性率を示した図 - 10 によると地表面加速度が大きい水平640m地点で、上部構造物の塑性率も大きくなっている。また、図 - 11 に示す杭の最

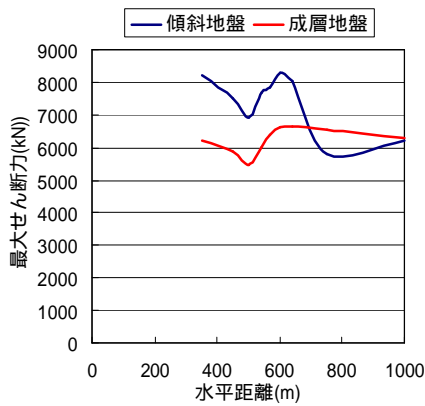
図 - 11 構造物位置の違いによる左端杭の最大せん断力の変化

大せん断力については、杭の長さの違いがある場合、短い杭の方がせん断力を多く受け持つため、左端側の杭のせん断力が成層地盤のせん断力より大きくなる。
